**SCP AURIK NIORT**  
**Commissaires de Justice associées**

**PROCES VERBAL DE CONSTAT**

Numéro (indice) : 1651-DP-COMPAGNIE EUROPEENNE DE GARANTIES ET CAUTIONS  
Adresse complète : 69 Rue des Vieilles Vignes  
79190 SAUZE ENTRE BOIS  
Référence cadastrale : AI 73  
Désignation du ou des bâtiments : Maison d'habitation avec dépendances  
Permis date de construction : 1982  
Autres informations : Traitements antérieurs : Non  
Conditions météorologique -

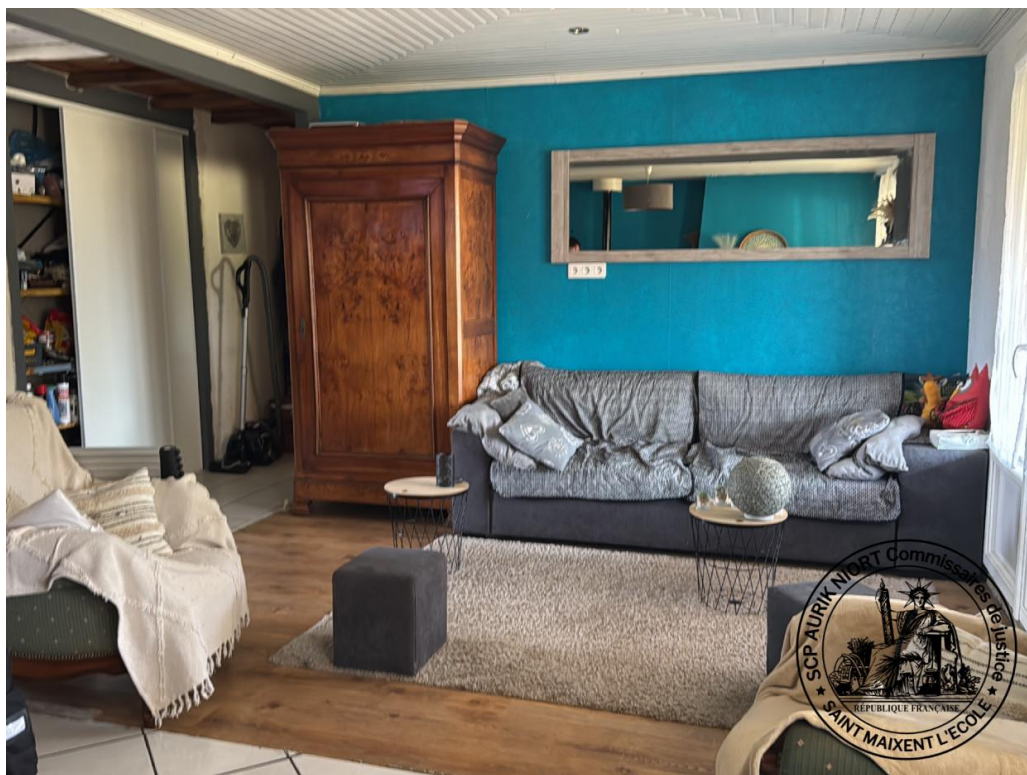
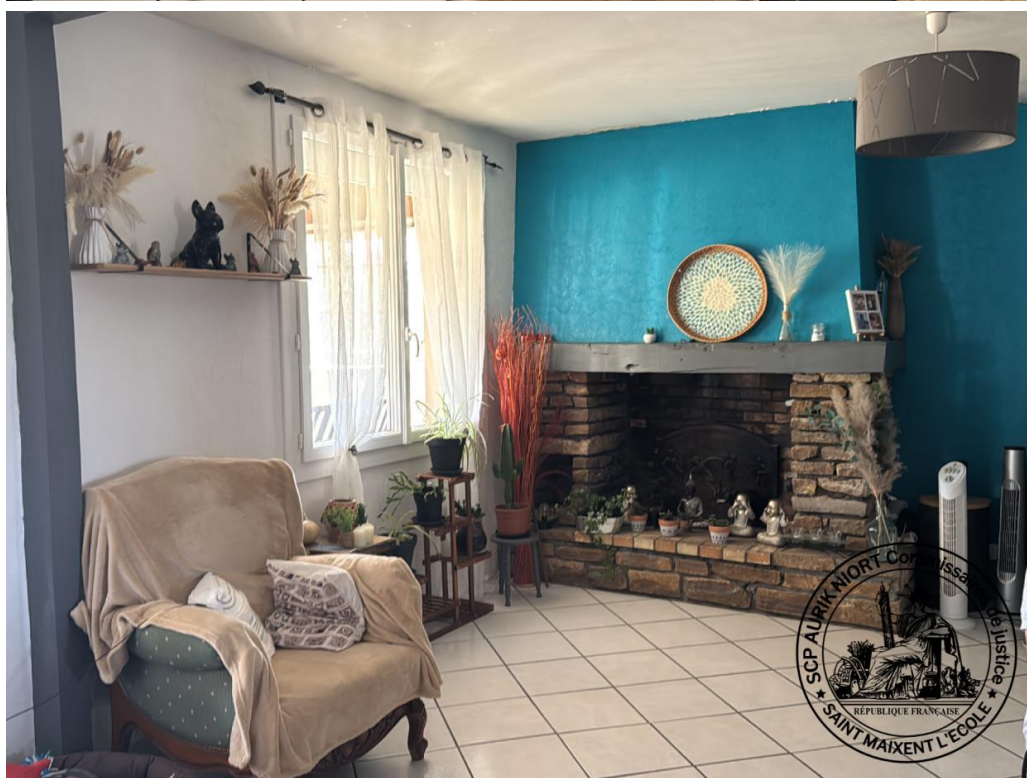
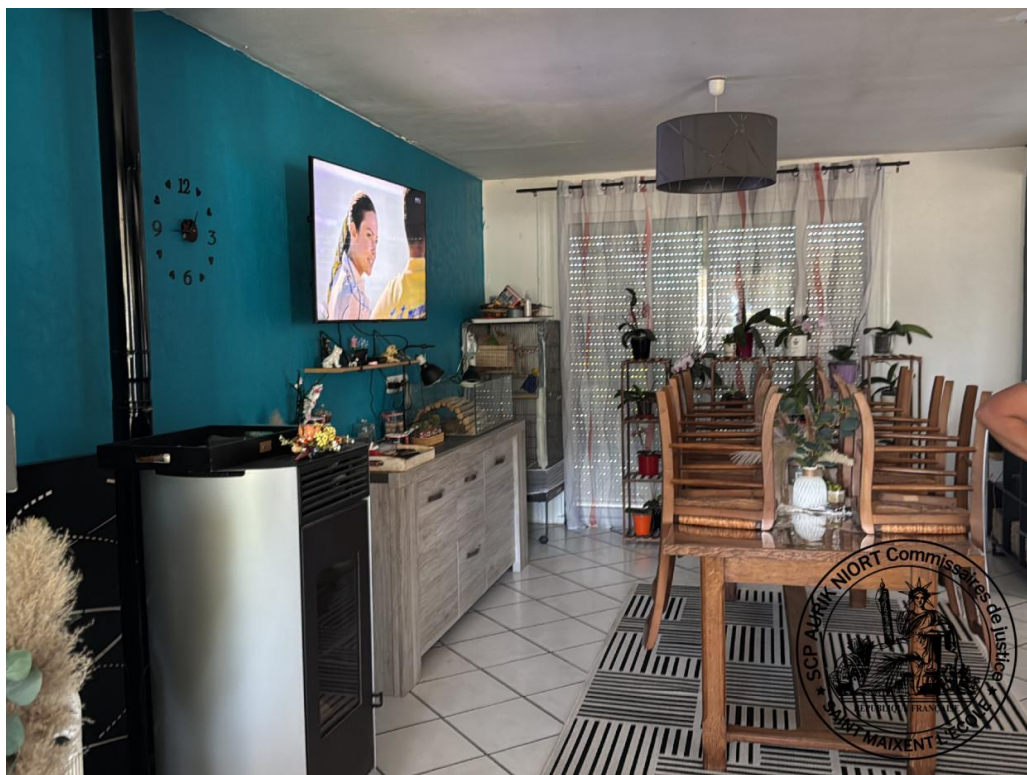
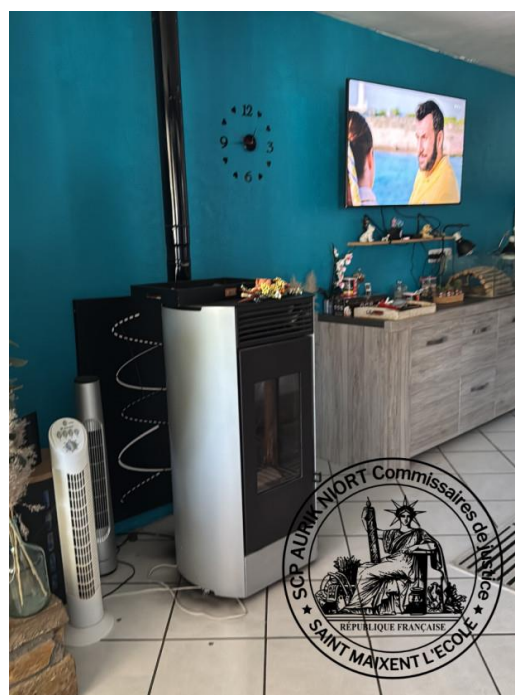
## **SALON/SEJOUR**

Je constate que le sol est recouvert pour partie d'un carrelage de couleur claire, composé de carreaux de taille régulière agencés de manière symétrique, et pour partie composé d'un parquet en bois ; le tout en bon état.

Je relève la présence d'une fenêtre et de deux portes-fenêtres en PVC blanc en état d'usage.

J'observe enfin qu'un poêle moderne de couleur noire, doté d'un panneau métallique argenté, est installé près du mur bleu et est en bon état.

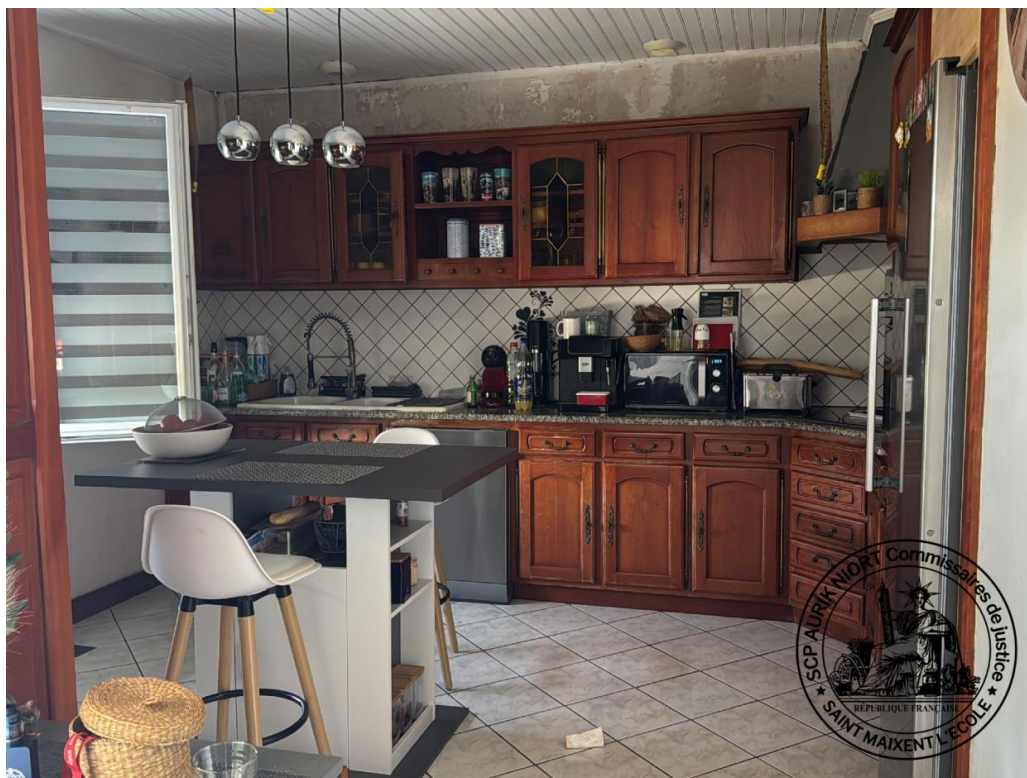
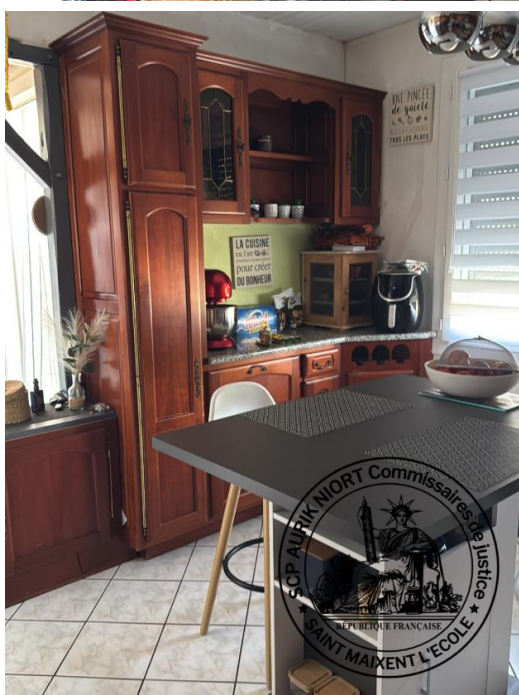
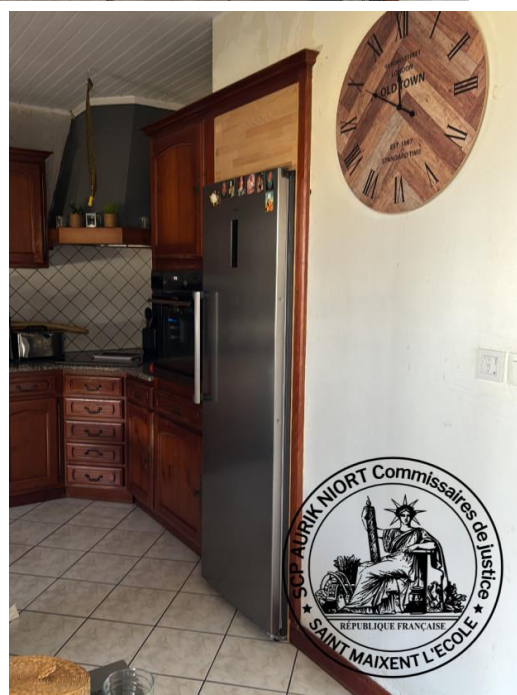
## CUISINE

Je constate que le sol est recouvert d'un carrelage de couleur claire, à motif légèrement marbré, disposés en diagonale par rapport à l'agencement de la pièce. Il est en état d'usage.

Il est à observer que le plafond est constitué de panneaux blancs à rainures en relief en état d'usage. Je constate une tâche marron de type humidité.

Je constate que les meubles de cuisine, en bois brun, sont munis de poignées métalliques noires ; le plan de travail est en granit foncé. Les placards supérieurs intègrent des vitrages décoratifs. L'évier, en acier inoxydable, est doté d'un robinet incurvé. Le tout est en état d'usage.

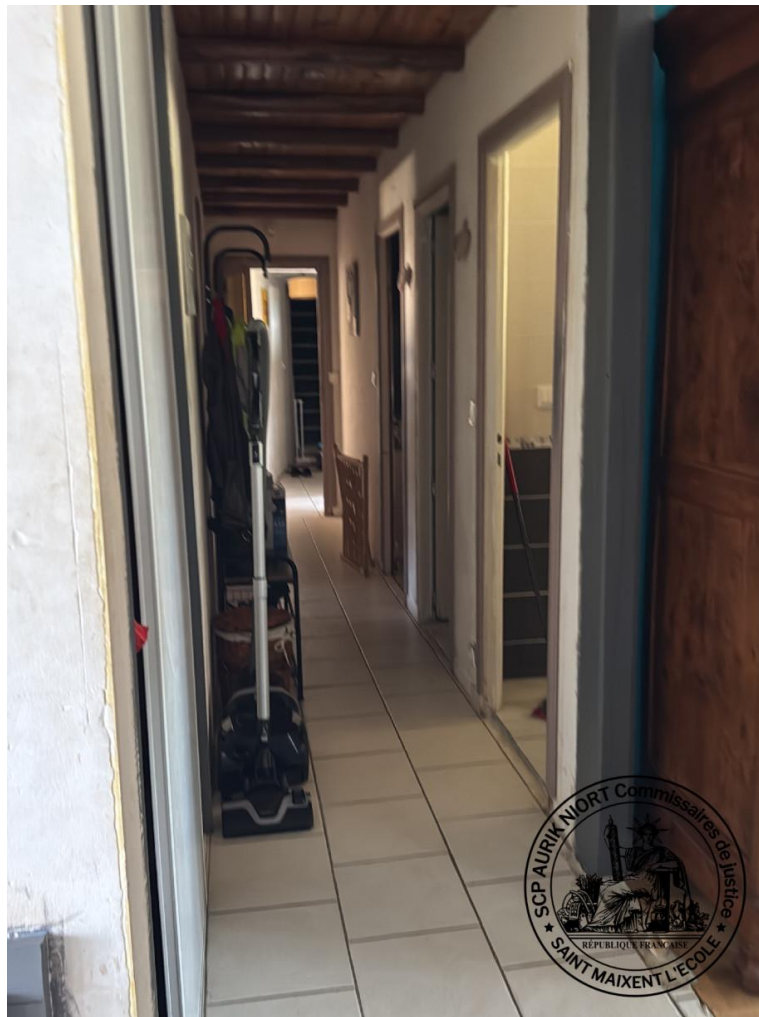
## COULOIR

J'observe que les murs peints en blanc sont en état d'usage.

Il est à noter que le plafond, composé d'une charpente en bois brun, est en état d'usage.

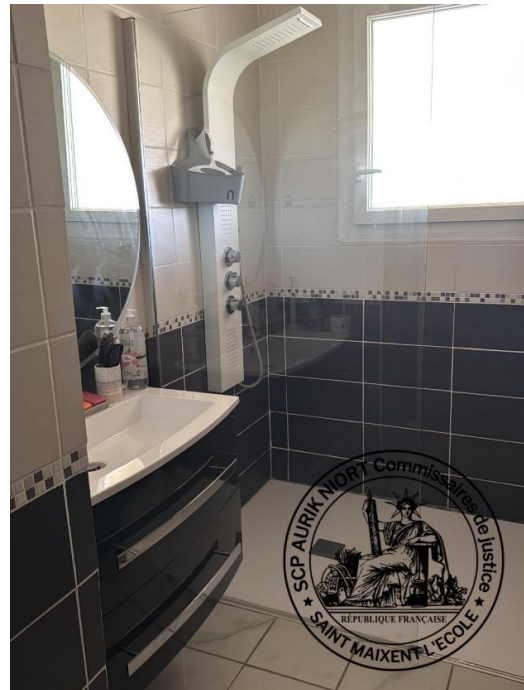
## **SALLE D'EAU**

Je constate que le sol est constitué de carreaux de céramique de couleur claire à motif marbré subtil. Ils sont en très bon état.

Le plafond peint en blanc est en bon état.

Je relève la présence d'une fenêtre en PVC blanc en bon état, d'un sèche-serviettes mural blanc, en état d'usage, d'une douche à l'italienne composée d'un receveur plat et une paroi vitrée transparente et d'une robinetterie blanche, le tout en très bon état, d'un lavabo en céramique blanche en très bon état et d'un meuble vasque de teinte noire double tiroir avec poignées métalliques également en très bon état.

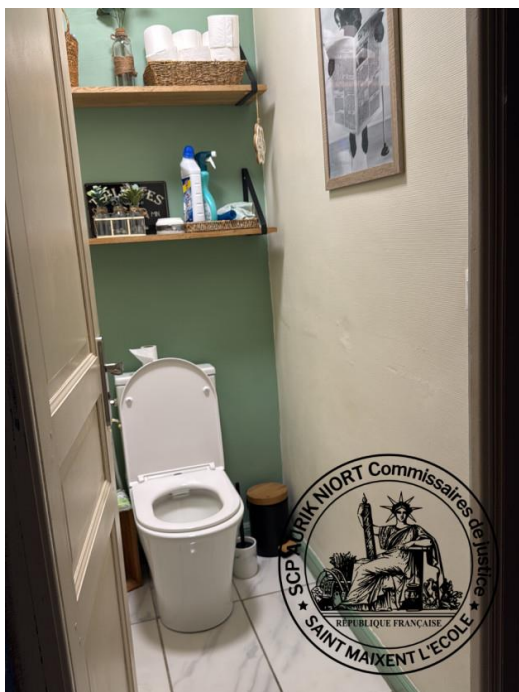
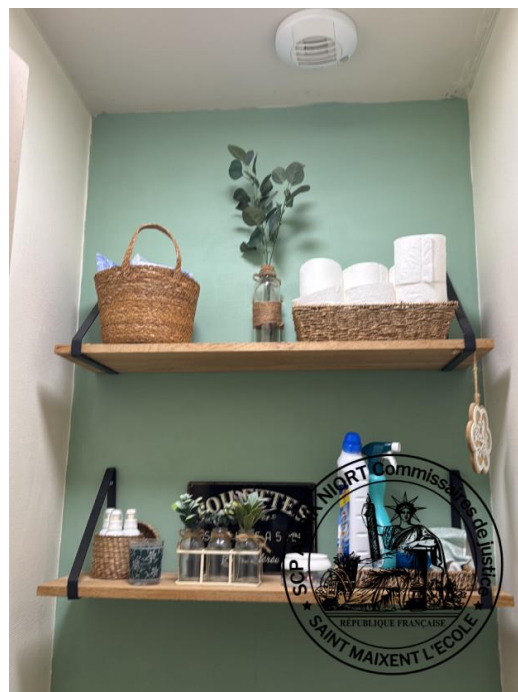
## WC

Je constate que le sol est composé de carreaux de céramique de couleur claire à motif marbré subtil. Ils sont en très bon état.

Je note que la porte, en bois peint d'une couleur claire, est en état d'usage.

J'observe que le WC sur pied comporte une cuvette en céramique blanche, un mécanisme de chasse d'eau en bon état et fonctionne.

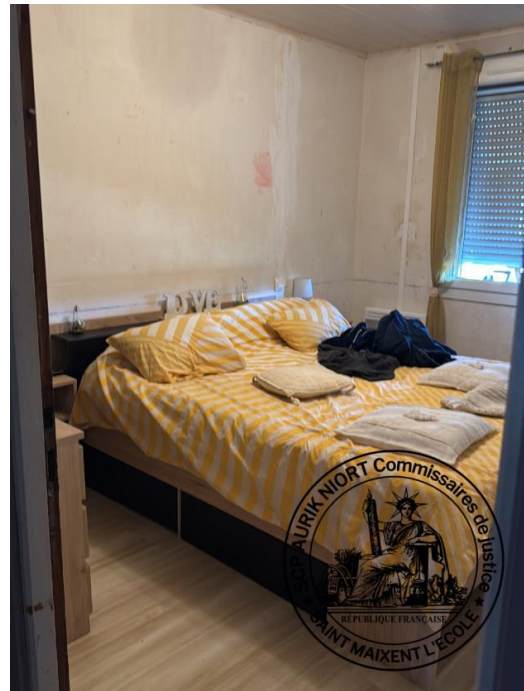
## CHAMBRE 1

Je constate que le sol est revêtu d'un parquet clair en bon état.

Je relève la présence d'une fenêtre en PVC blanc en état d'usage et d'un radiateur électrique blanc en état d'usage.

J'observe que la porte d'entrée peinte en blanc est en état d'usage.

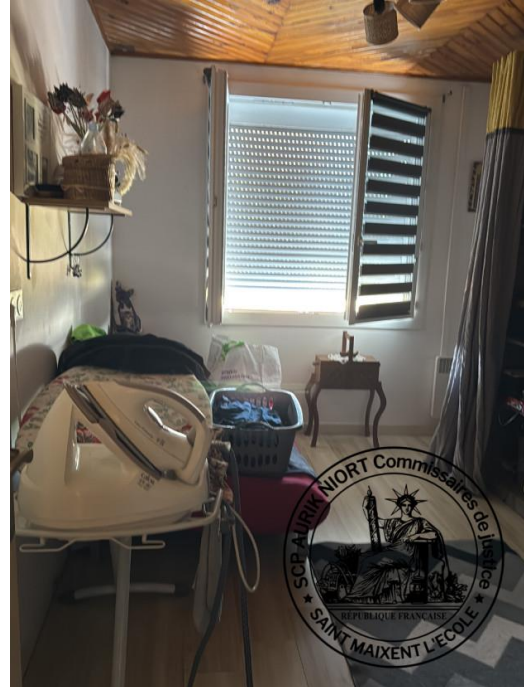
## CHAMBRE 2

Je constate que le sol est recouvert d'un parquet clair en bon état.

Il est à noter que le plafond, constitué de lames de bois disposées en chevrons, affiche une teinte vernie homogène, et est en état d'usage.

Je relève la présence d'une fenêtre en PVC blanc en état d'usage et d'un radiateur électrique blanc également en état d'usage.

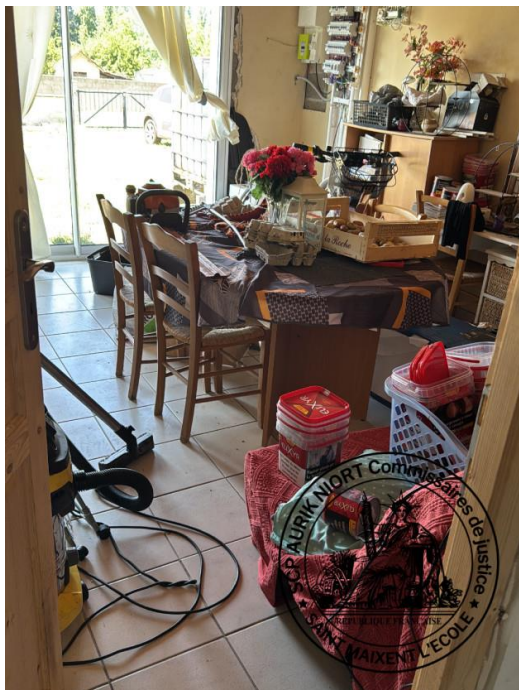
## DÉBARRAS

Je constate que le sol est recouvert de carreaux de céramique beige clair, en état d'usage.

Il est à noter que le plafond, constitué de lambris en bois marron, est en état d'usage. Il est doté d'une trappe permettant l'accès aux combles.

Je relève la présence d'une baie-vitrée coulissante en PVC blanc en état d'usage.

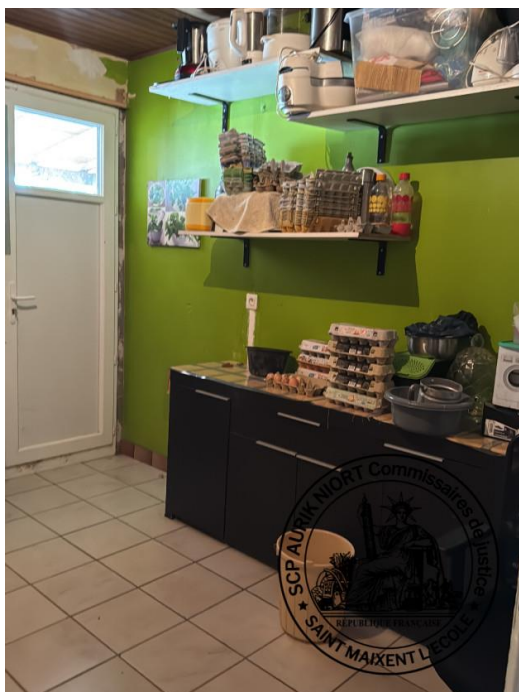
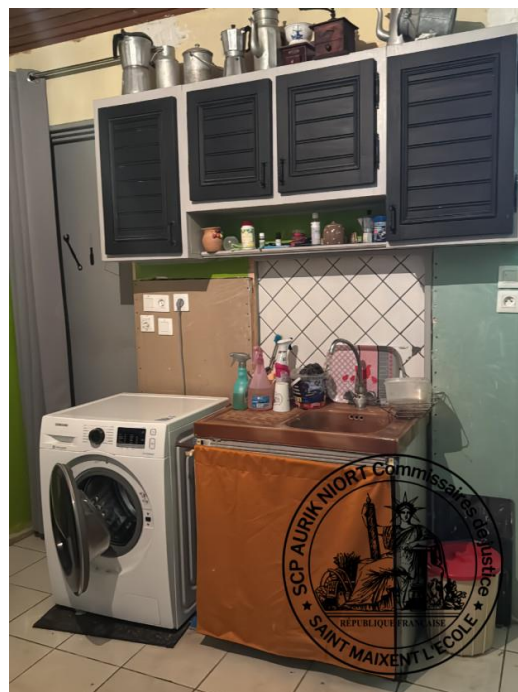
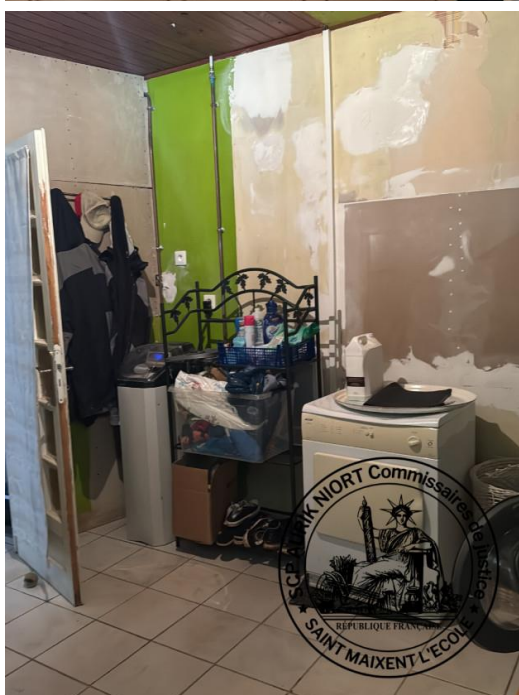
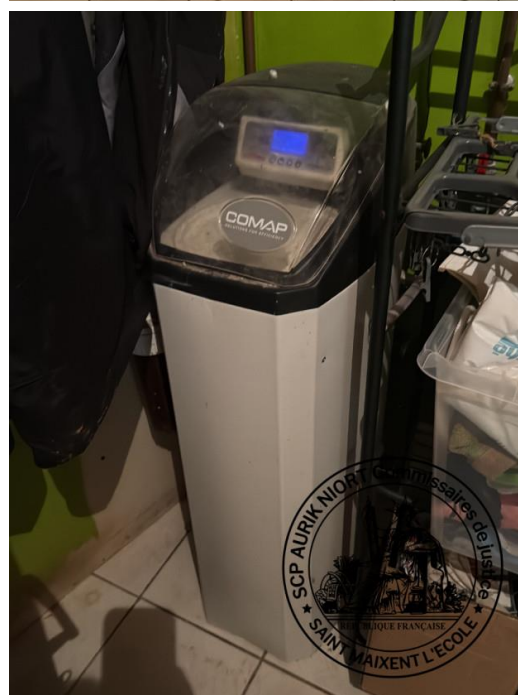
## ARRIÈRE CUISINE

Je constate que le sol est composé de carreaux de céramique de couleur claire, en état d'usage. Je relève quelques traces sombres.

Il est à noter que le plafond, lambrissé en bois verni, se compose de lames régulièrement espacées et est en état d'usage.

Je constate la présence d'un adoucisseur d'eau en état d'usage de marque COMAP.

Je constate que les éléments de cuisine comportent des placards muraux de couleur sombre, avec poignées métalliques grises.

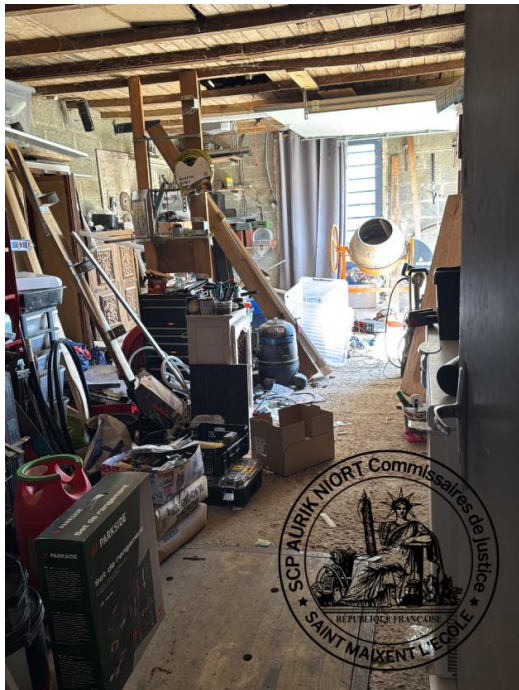
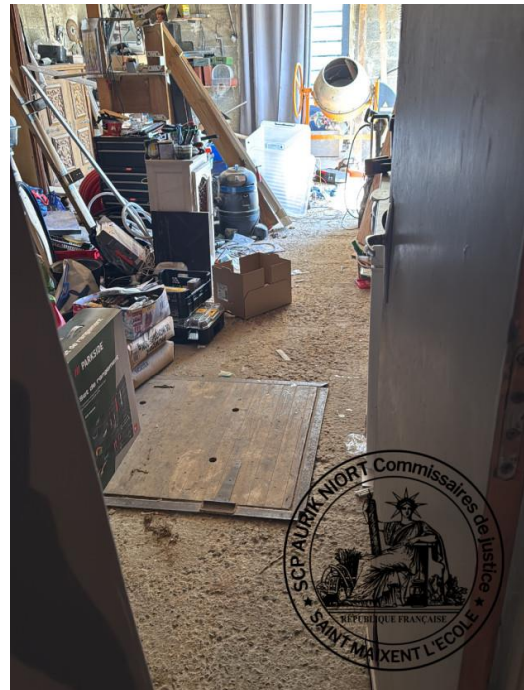
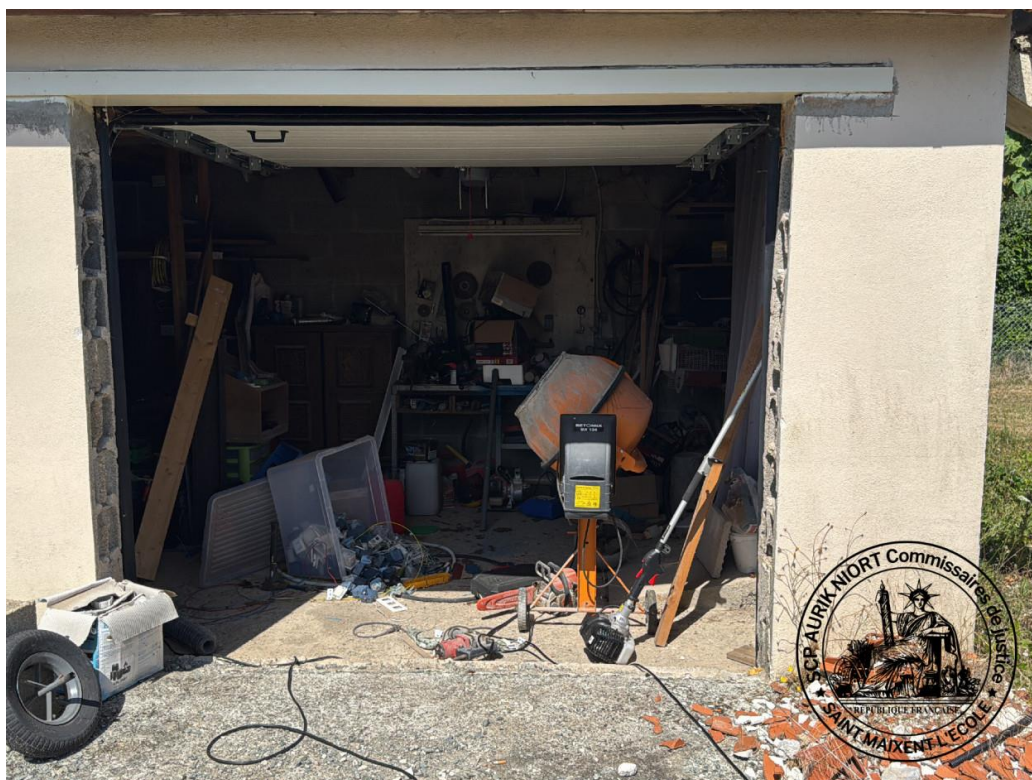
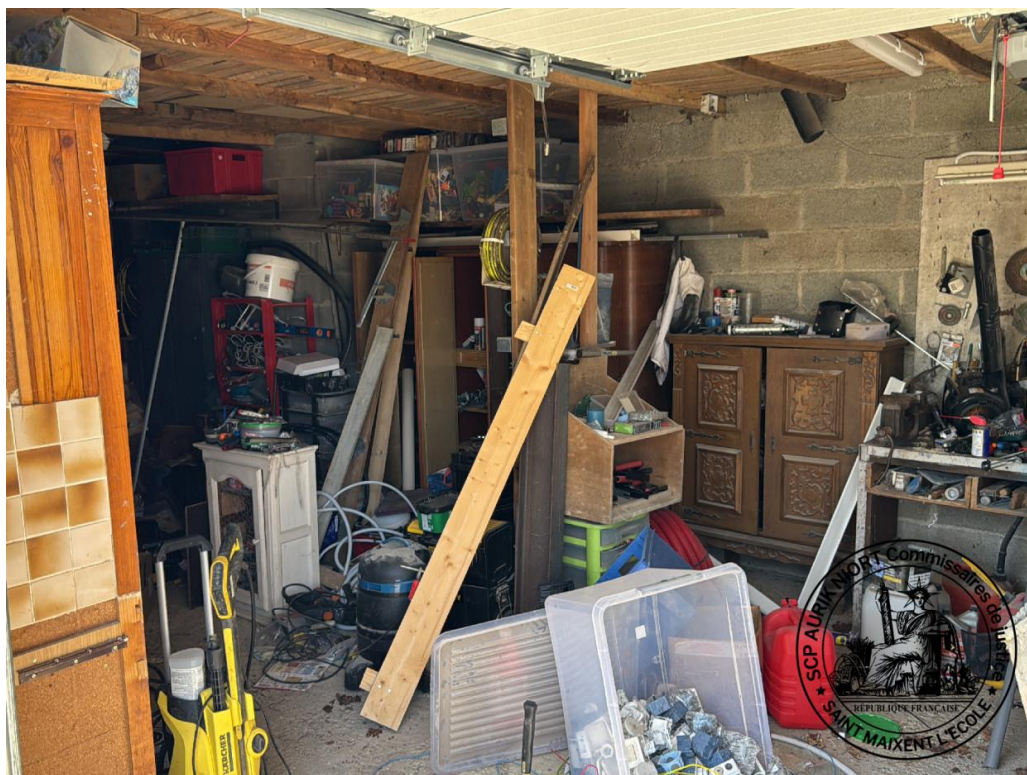
## GARAHR

Je constate que le sol, en béton brut à surface irrégulière, présente des marques d'usure, des taches et des salissures diffuses. Il est en état d'usage. Je relève la présence d'une trappe en bois donnant accès à la cave.

J'observe que les murs, en parpaings nus, comportent des traces d'usure, de salissures et de légères éraflures à différentes hauteurs, notamment autour des points de fixation des étagères. Ils sont en état d'usage.

Il est à noter que le plafond se compose de poutres apparentes avec des panneaux de bois. Il est en état d'usage.

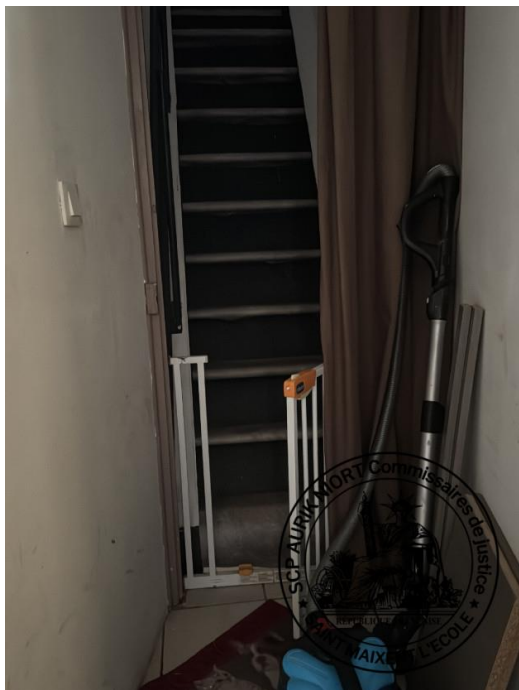
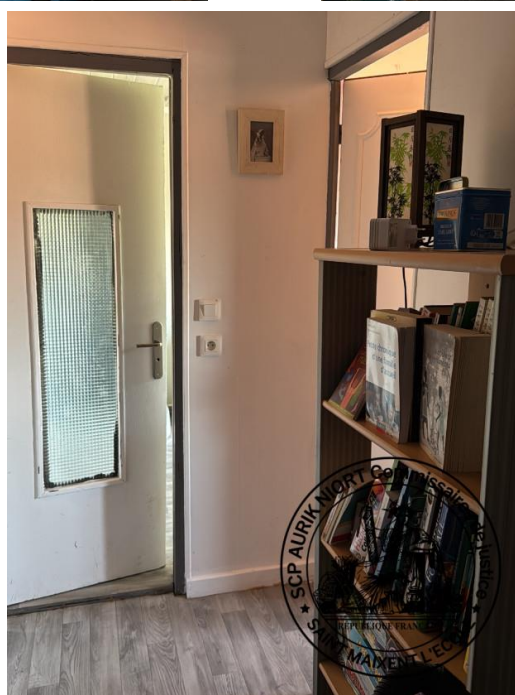
## ESCALIER/PALLIER

Je constate que l'escalier en bois est en état d'usage. Il est équipé d'une rampe en bois également en état d'usage.

J'observe que les murs peints en blanc sont en état d'usage.

Il est à noter que le plafond, peint en blanc, est également en état d'usage.

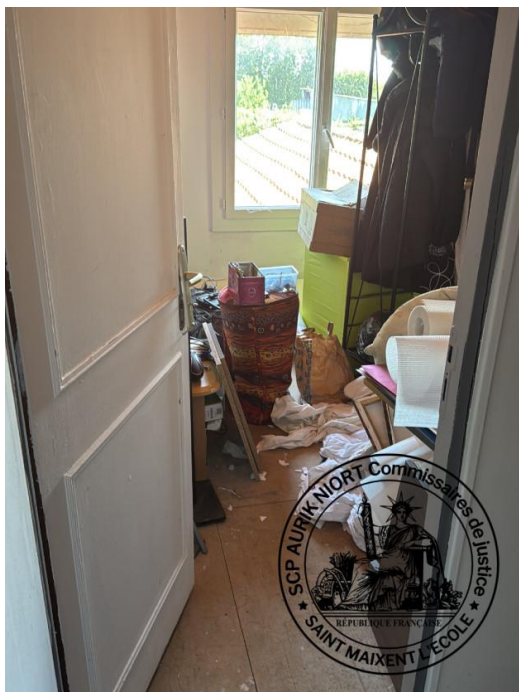
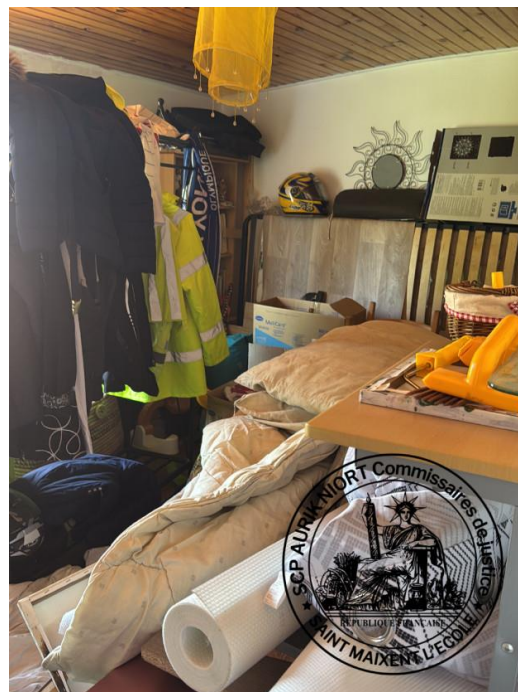
### CHAMBRE 3

Je constate que les travaux de cette pièce encombrée ne sont pas terminés.

Le plafond composé d'un lambris bois est également en état d'usage.

L'accès se fait par une porte en bois peinte en blanc en état d'usage dont la poignée est désolidarisée.

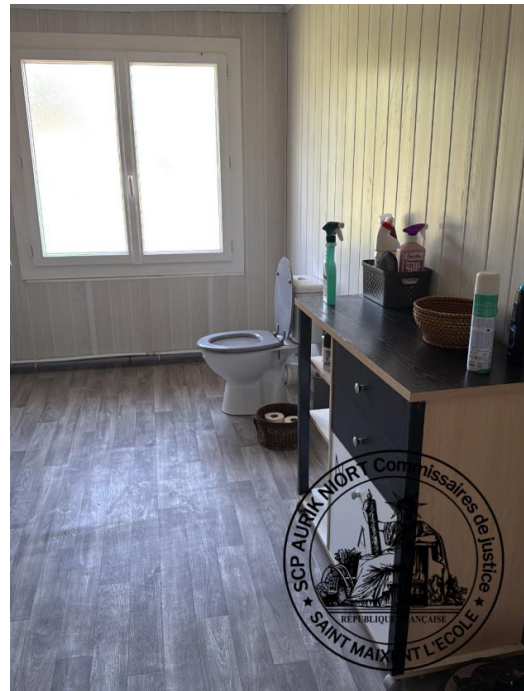
## **SALLE D'EAU 2**

Je constate que le sol est recouvert de linoléum imitation parquet grise en état d'usage.

Il est à noter que le plafond, composé de lames de bois de teinte claire est en état d'usage.

Je relève la présence d'une fenêtre en PVC blanc en état d'usage ; d'un sèche-serviette blanc en état d'usage, d'un lavabo blanc avec robinet mitigeur qui fonctionne en état d'usage, d'un meuble sous vasque blanc en bois blanc avec poignées métalliques grises en état d'usage, de toilettes sur pied blanches qui comporte une cuvette , un mécanisme de chasse d'eau en bon état et fonctionne et d'une douche arrondie dotée d'une porte en verre et colonne de douche en état d'usage qui fonctionne.

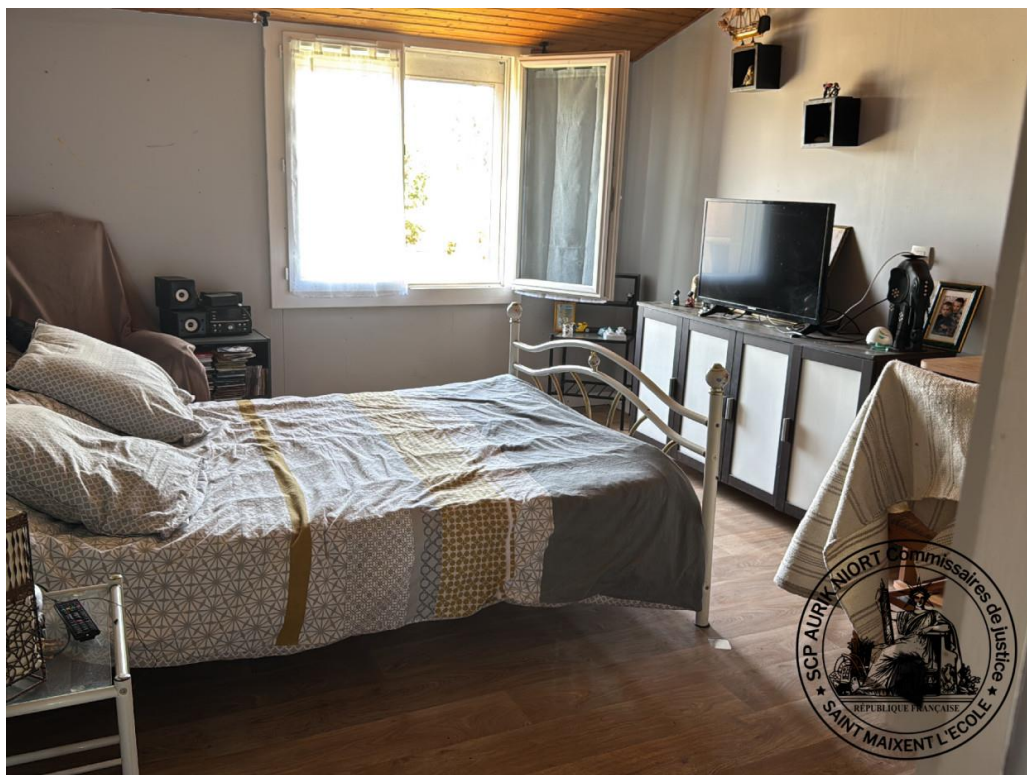
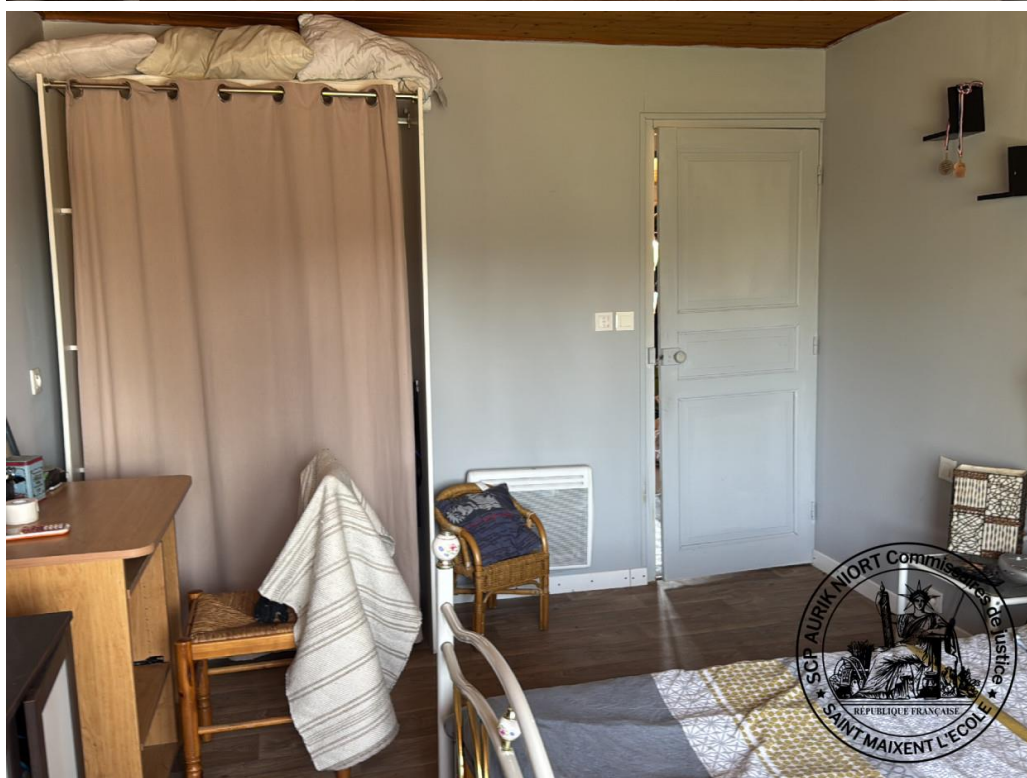
## CHAMBRE 4

Je constate que le sol est recouvert d'un linoléum imitation parquet marron en état d'usage. Je note qu'il gondole par endroits.

Il est à noter que le plafond, composé de lambris de bois, est en état d'usage.

Je relève la présence d'une fenêtre en PVC blanc en état d'usage et d'un radiateur électrique blanc en état d'usage.

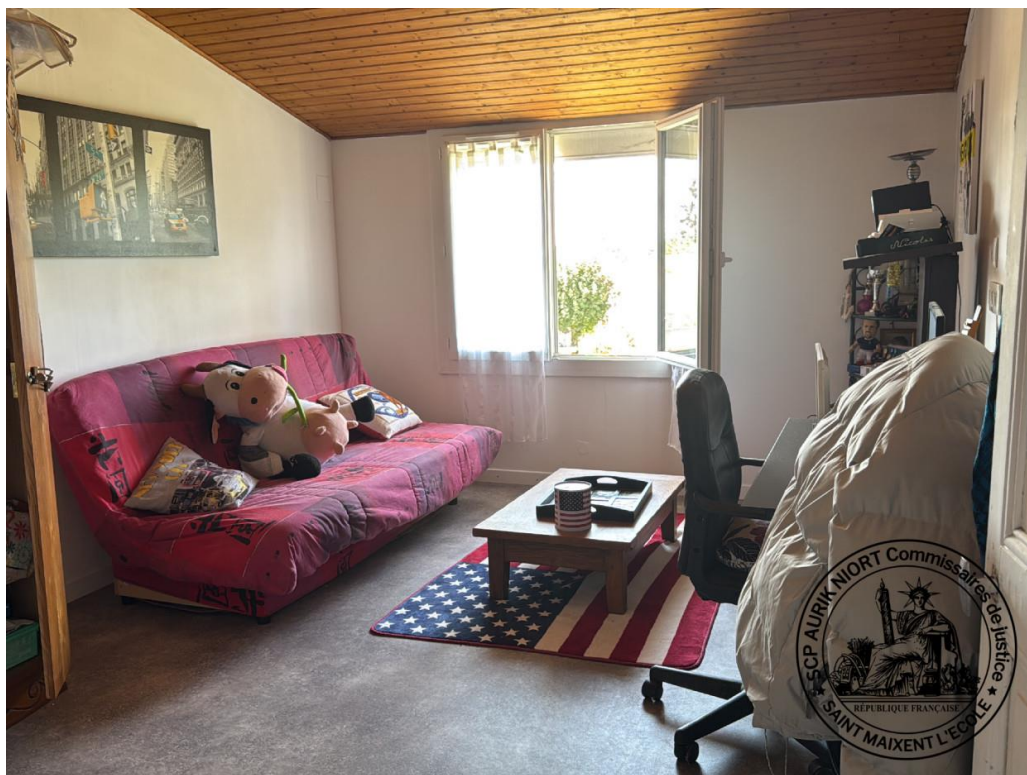
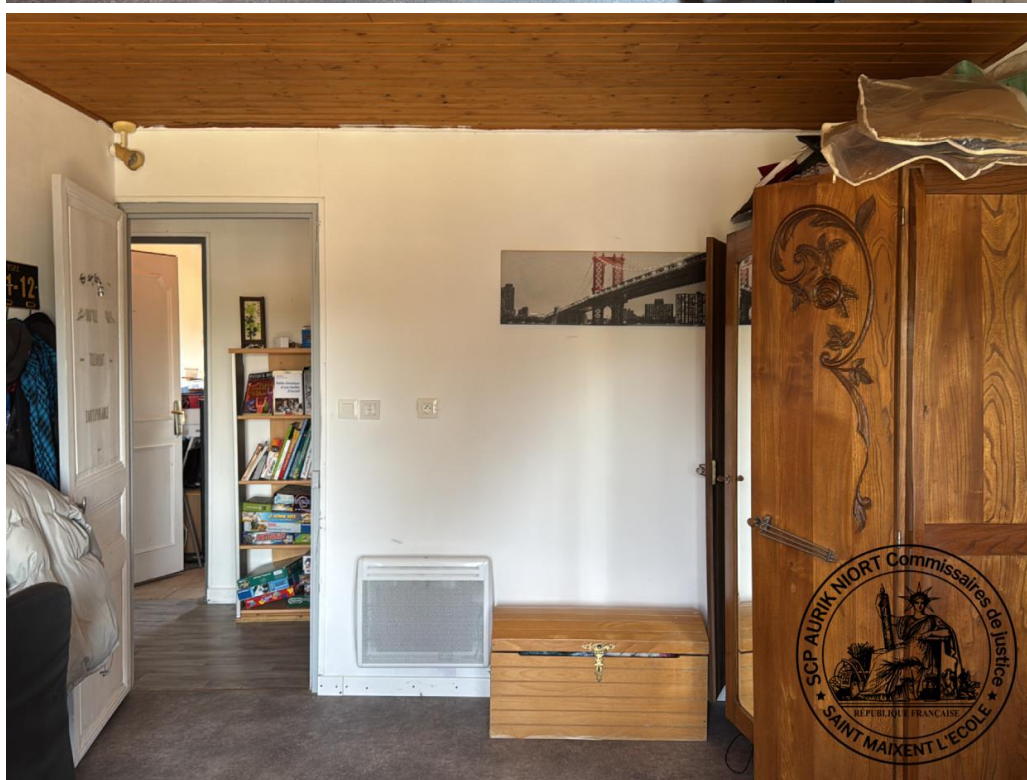
## CHAMBRE 5

Je constate que le sol est recouvert d'un revêtement vinyle grisâtre à texture légèrement marbrée. Il est en état d'usage.

Il est à noter que le plafond est constitué de lambris de bois, est en état d'usage.

Je relève la présence d'une fenêtre en PVC blanc en état d'usage et d'un radiateur électrique blanc également en état d'usage.

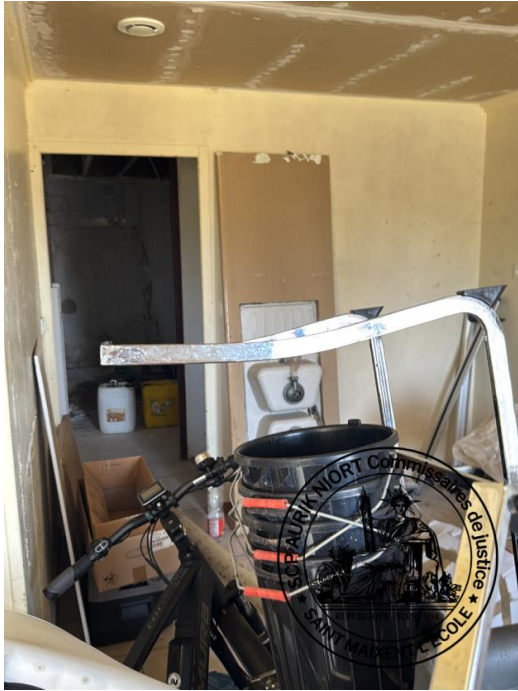
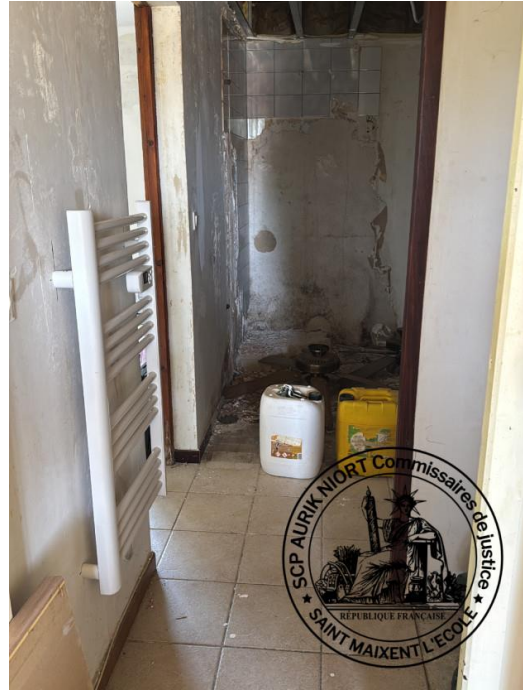
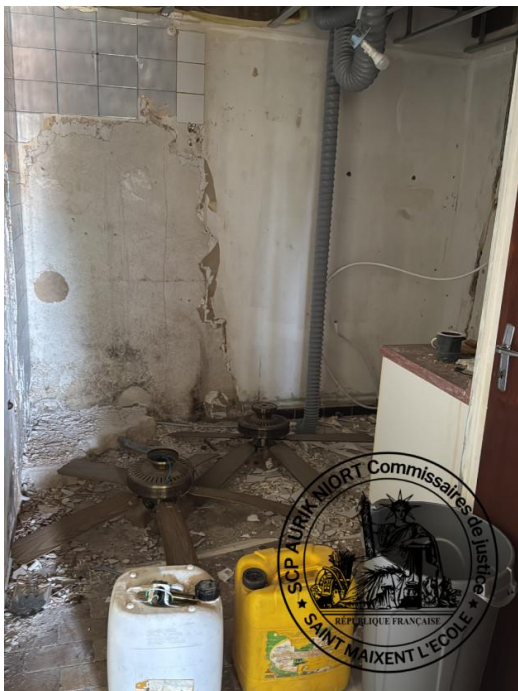
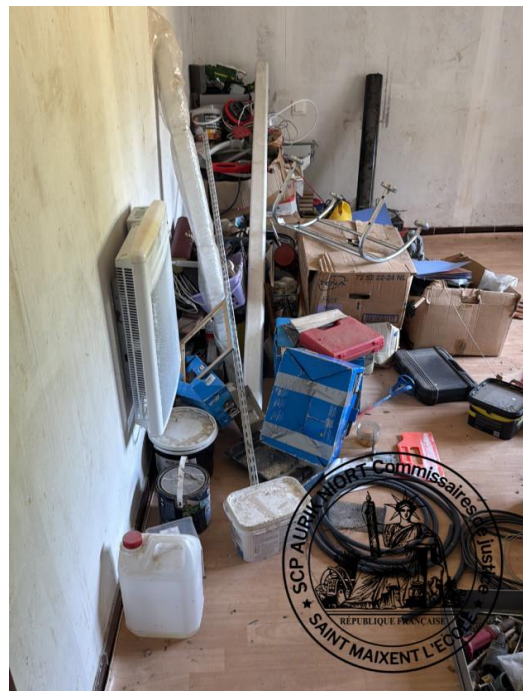
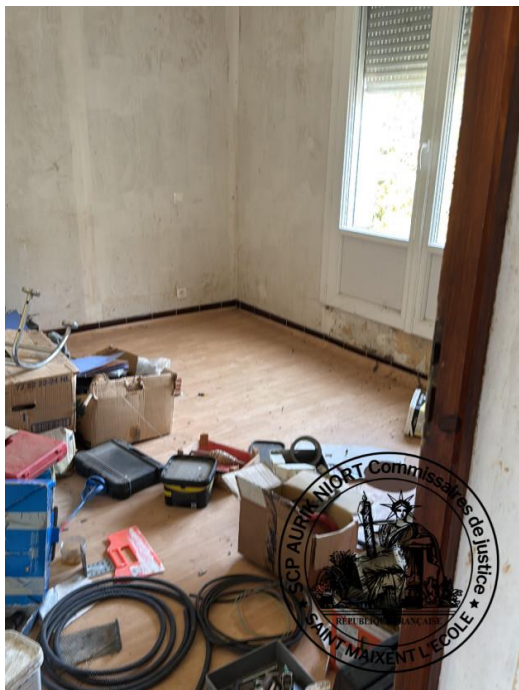
## MAISON SECONDAIRE

Dans la partie gauche de l'immeuble, au rez-de-chaussée, je relève la présence de pièces en travaux et de nombreux encombrants.

Les murs sont en mauvais état, pour partie bruts, pour partie peints et pour partie recouverts de carrelage blanc.

Le plafond est en état d'usage, pour partie composé de plaques de plaquo-plâtre nues, pour partie peint en blanc.

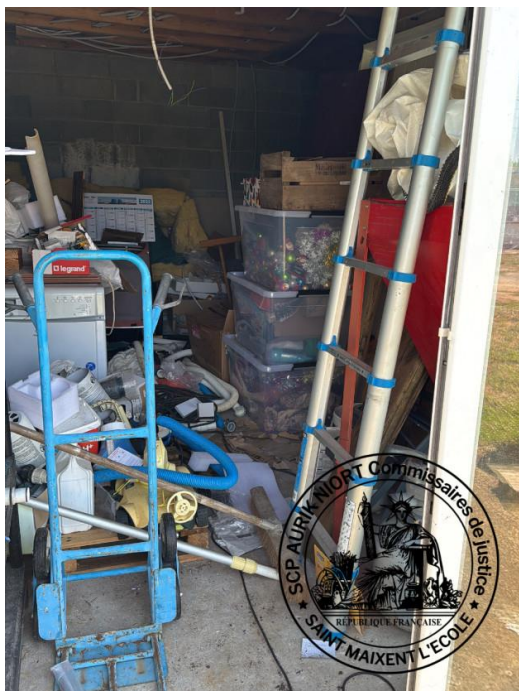
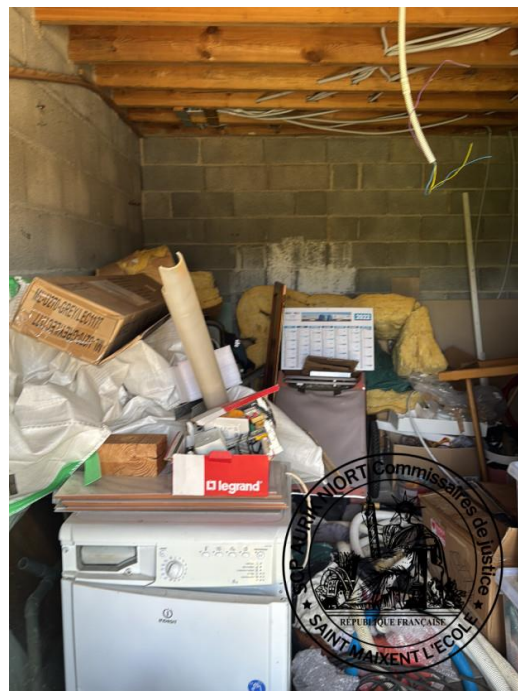
Une autre pièce, autrefois le garage, est encombré.

Je constate que le sol est brut en état d'usage.

Les murs sont composés de parpaings, en état d'usage.

Le plafond est constituée d'une charpente en bois, également en état d'usage.

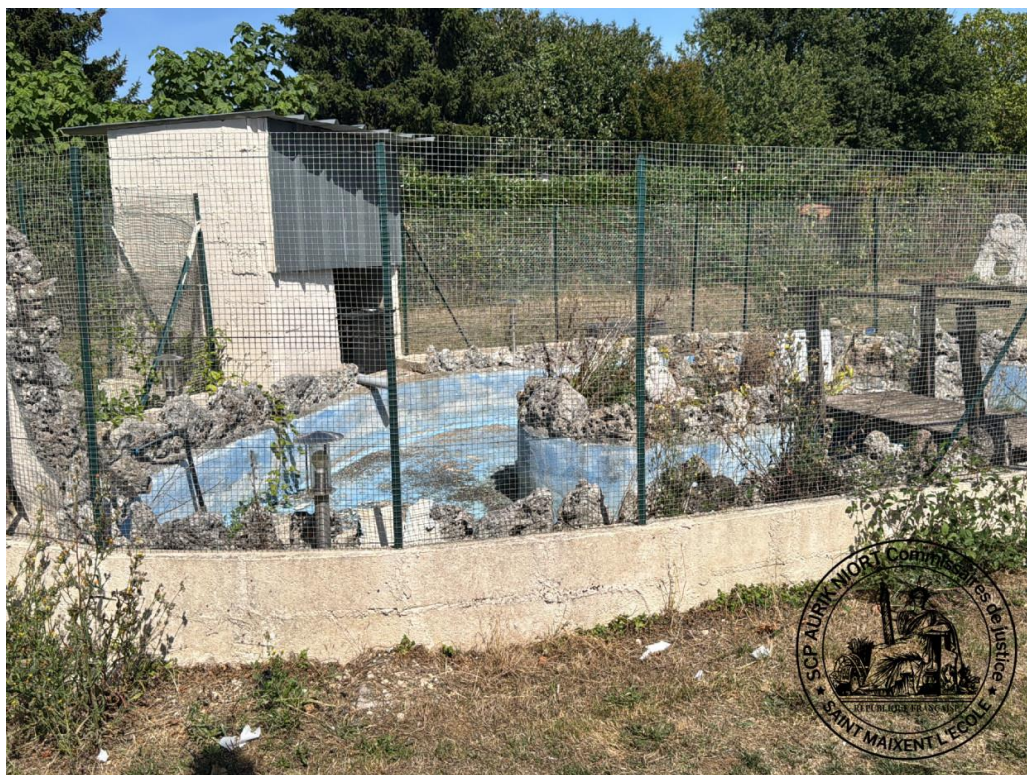
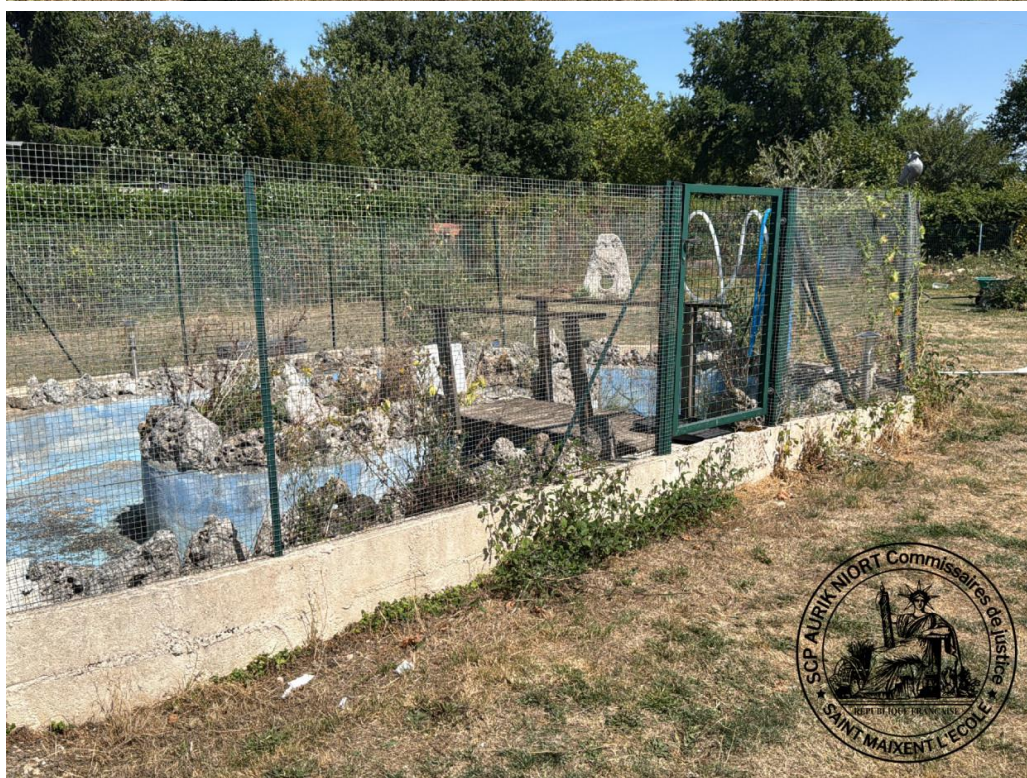
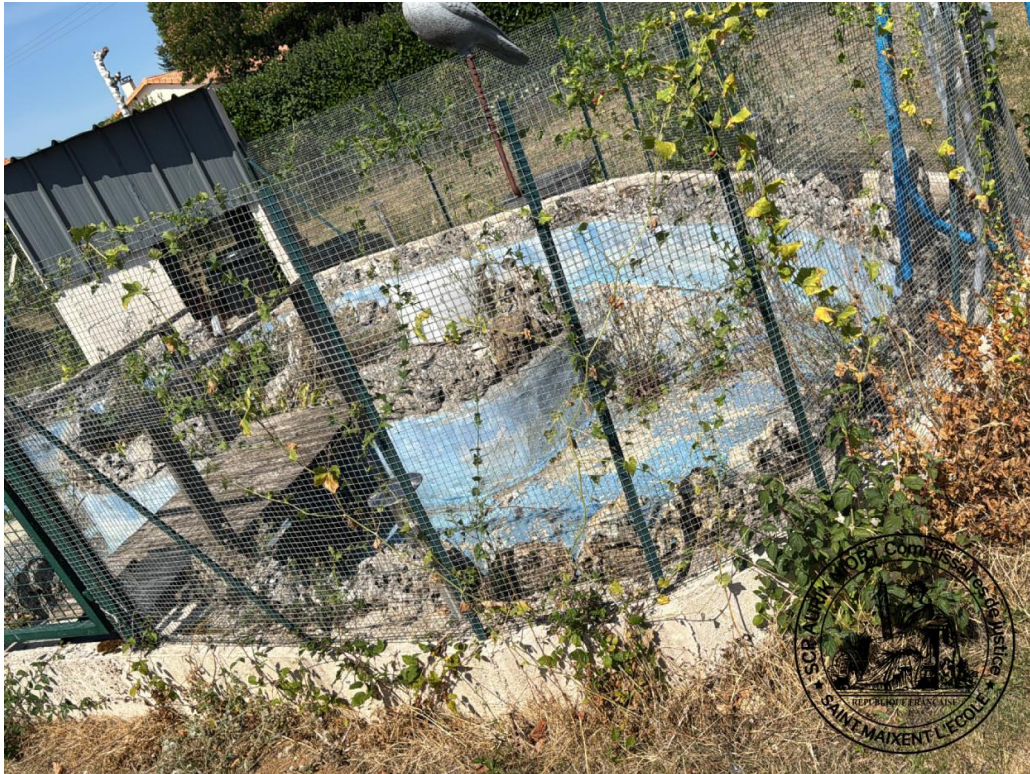
A la suite du garage, je constate l'existence d'un imposant bassin en [REDACTED] m'indique qu'il n'est pas en état de fonctionnement.
