**SCP AURIK NIORT**  
**Commissaires de Justice associées**

**PROCES VERBAL DE CONSTAT**

Numéro (indice) : 1651-DP-COMPAGNIE EUROPEENNE DE GARANTIES ET CAUTIONS  
Adresse complète : 69 Rue des Vieilles Vignes  
79190 SAUZE ENTRE BOIS  
Référence cadastrale : AI 73  
Désignation du ou des bâtiments : Maison d'habitation avec dépendances  
Permis date de construction : 1982  
Autres informations : Traitements antérieurs : Non  
Conditions météorologique -

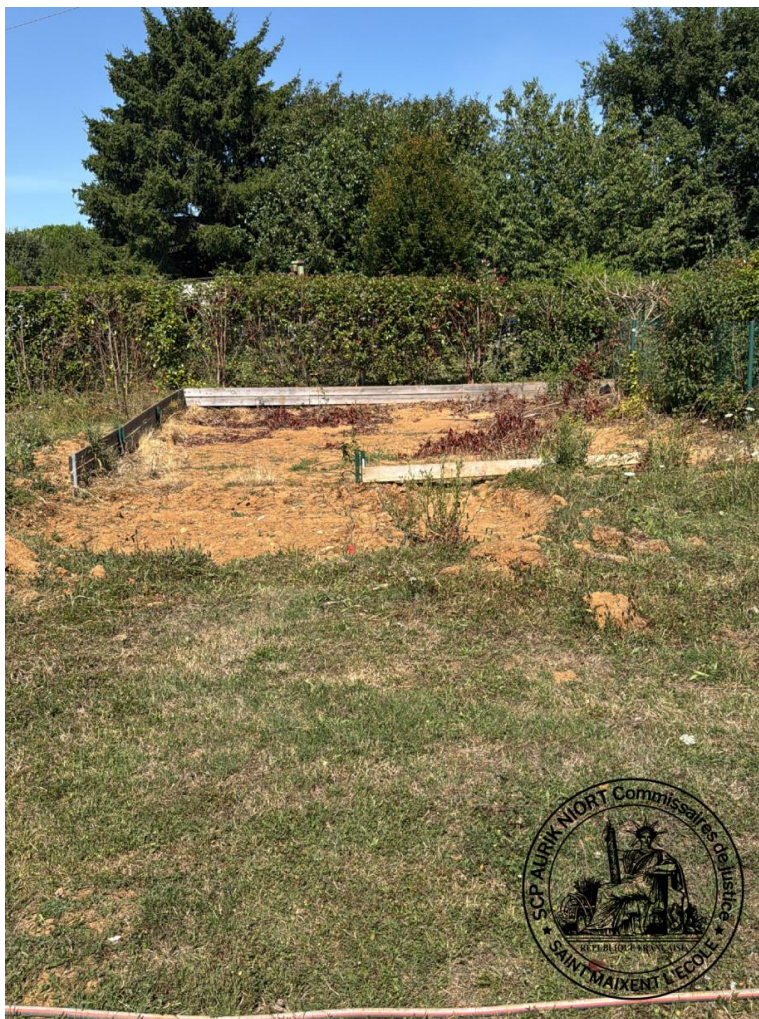
Au fond de la première partie du jardin, je relève la présence d'un trou, partiellement réalisé. [REDACTED] me précise avoir commencé à creuser pour y installer une piscine hors-sol et avoir arrêté s'étant aperçue qu'une demande devait être déposée en mairie.
