# PROCES-VERBAL DESCRIPTIF

**L'AN DEUX MILLE VINGT CINQ**

**ET LE SEIZE DECEMBRE**

Qu'une procédure de saisie immobilière est actuellement initiée à l'encontre de Monsieur [REDACTED] concernant sa propriété sise 5 route de Nieuil à 86340 GIZAY.

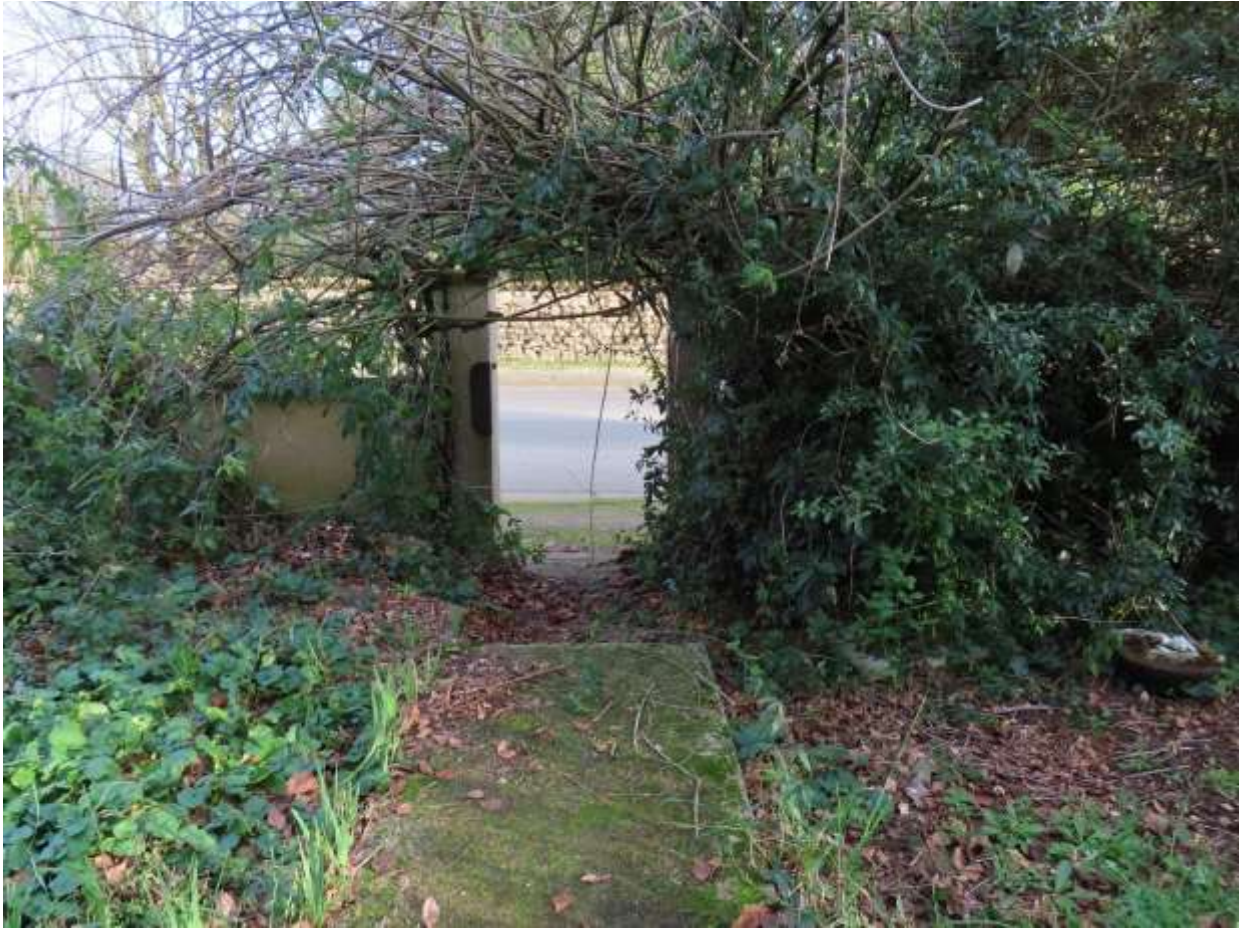
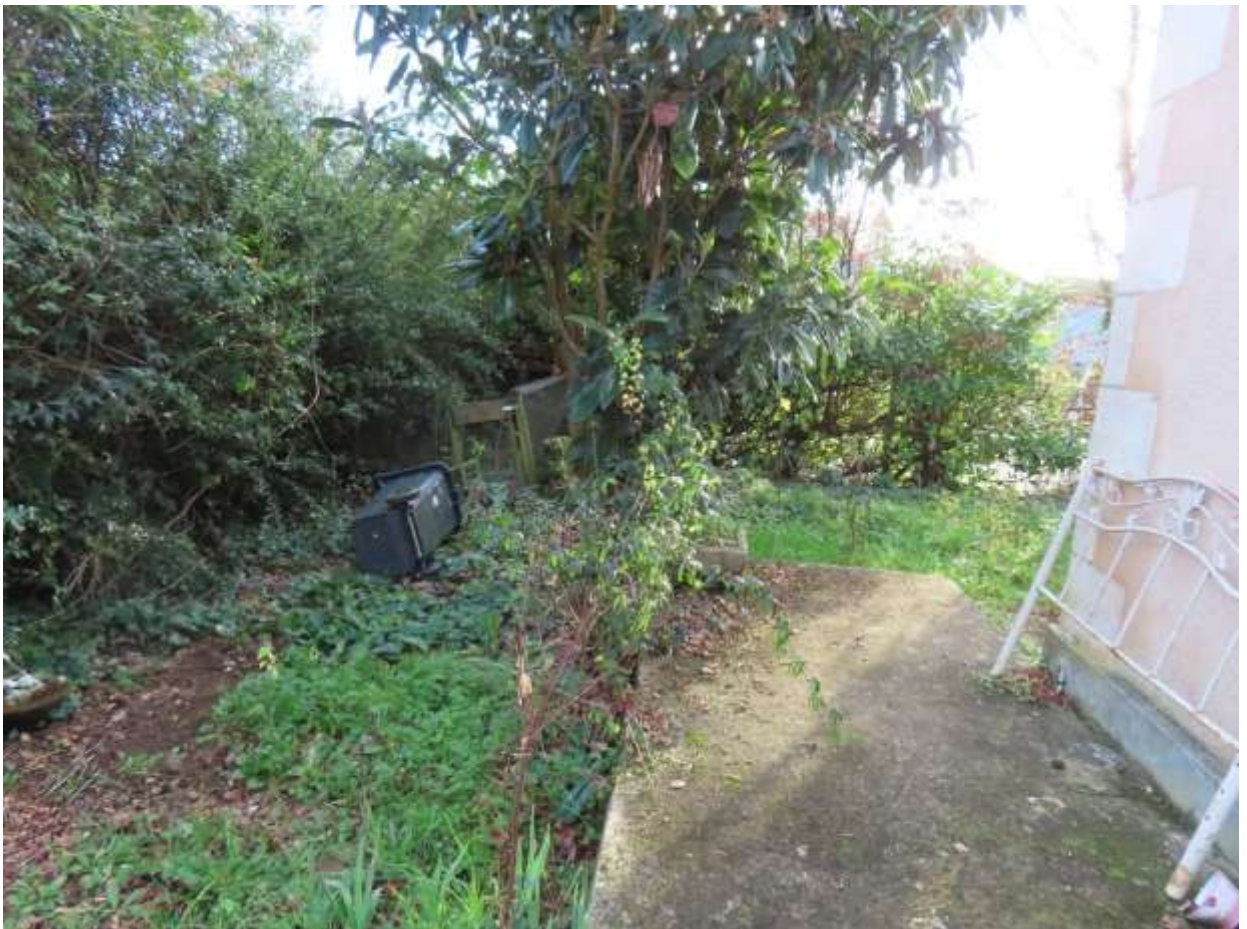
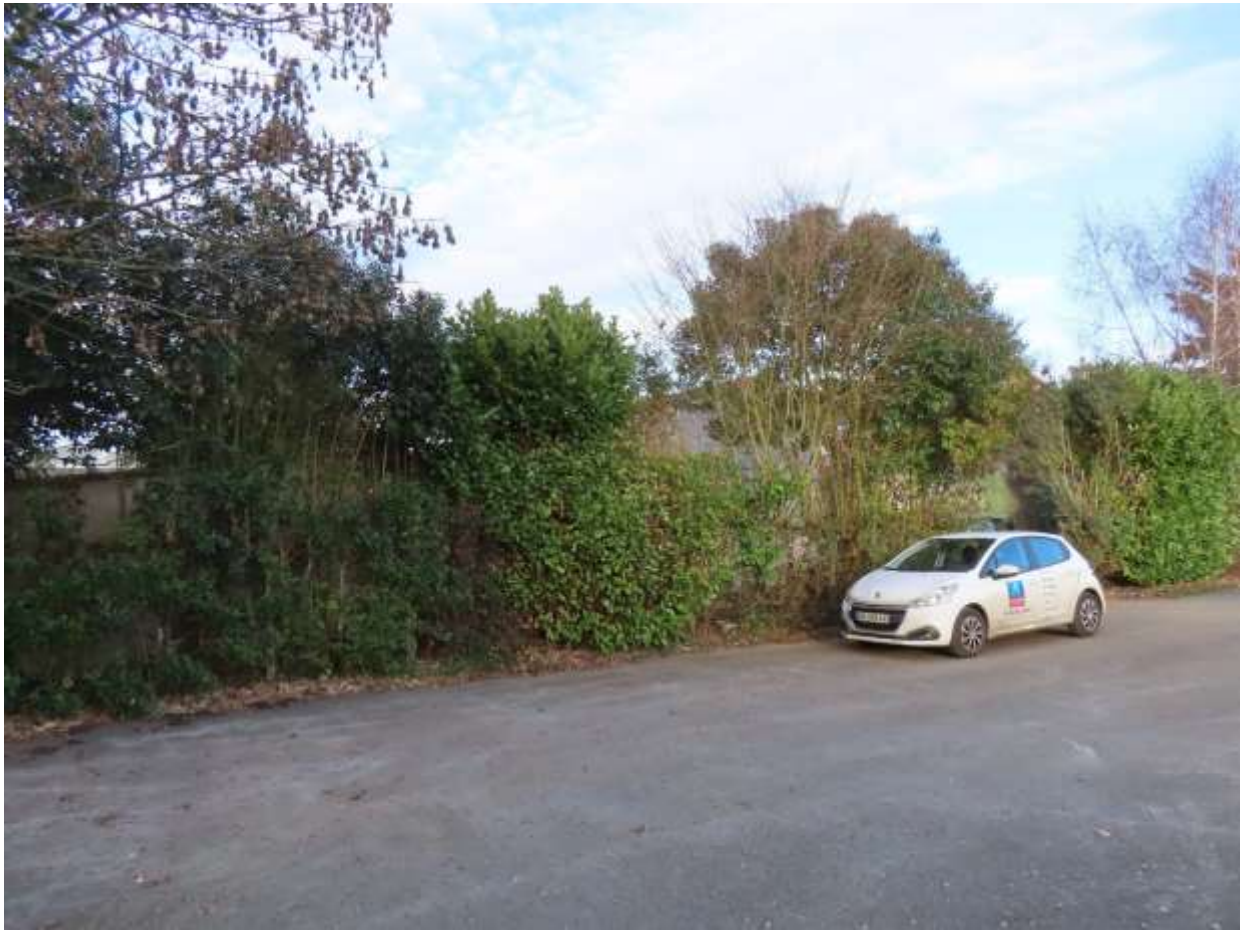
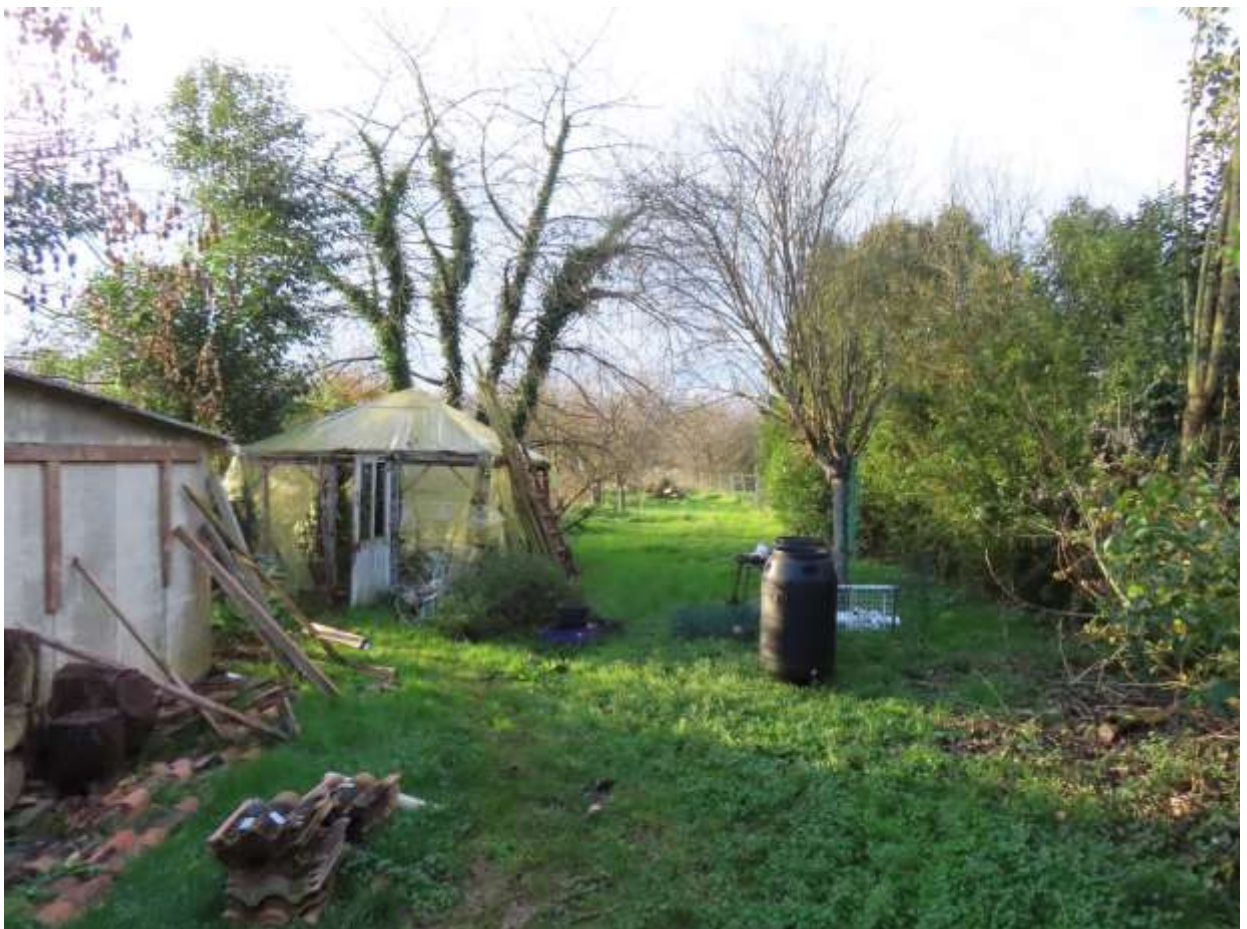
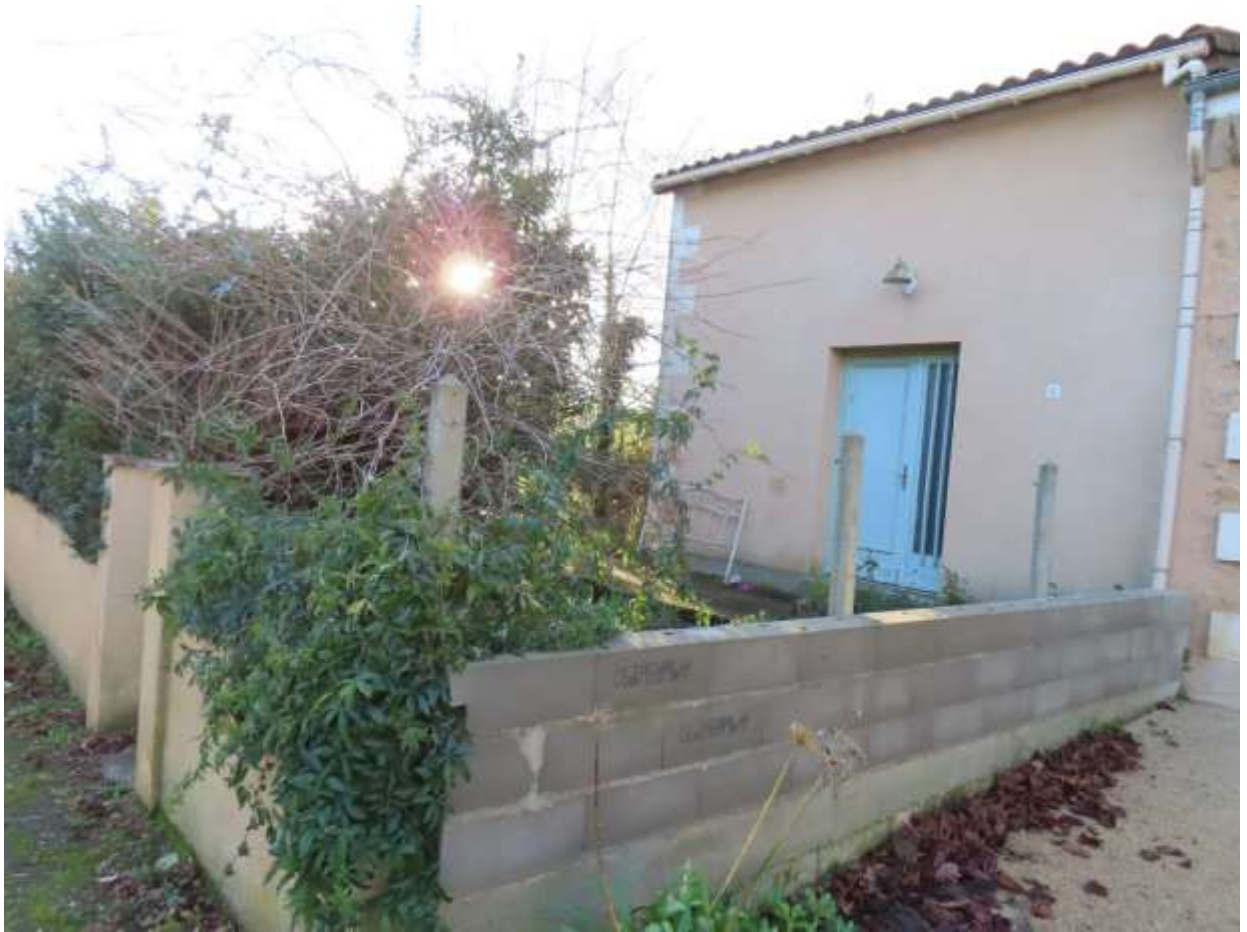
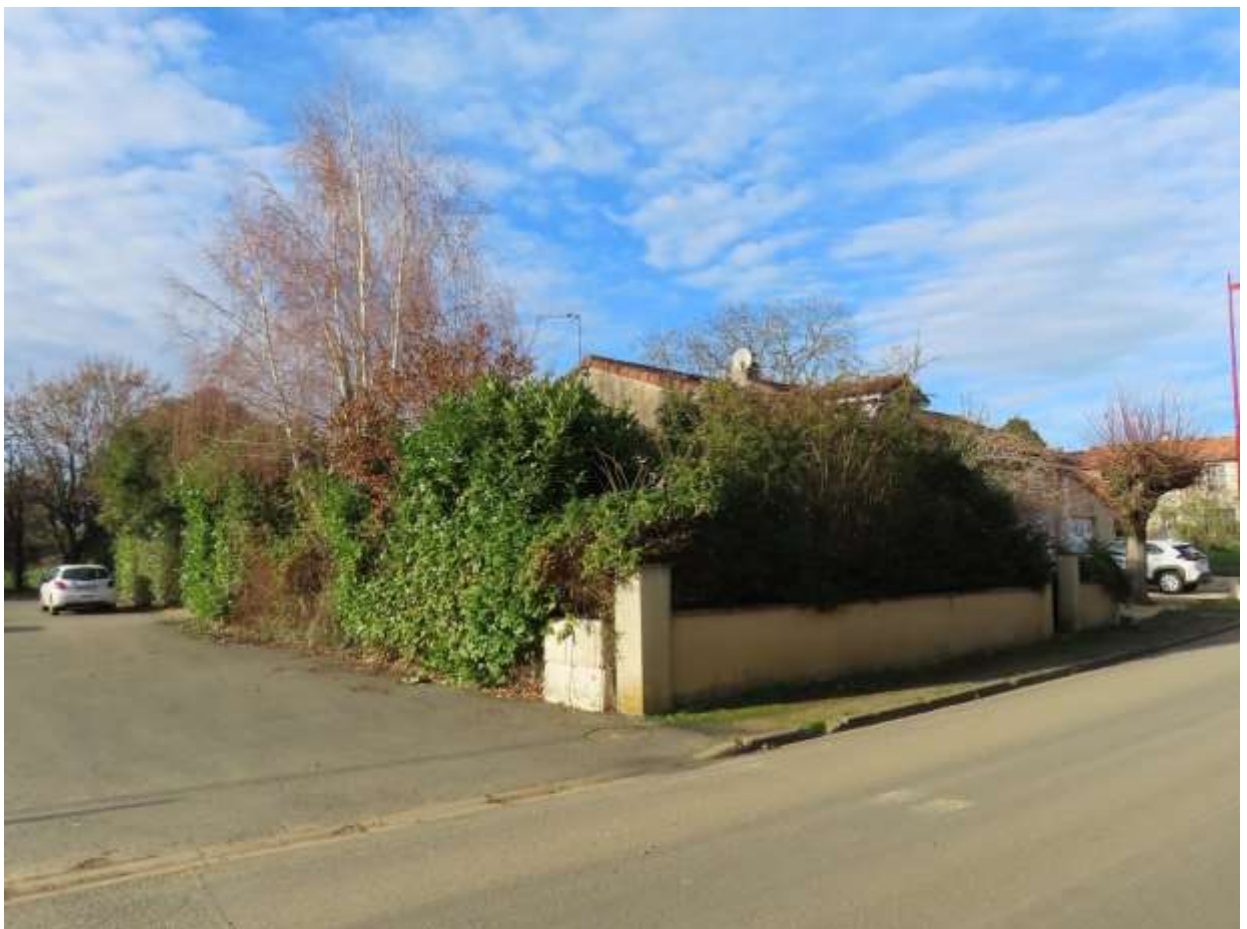
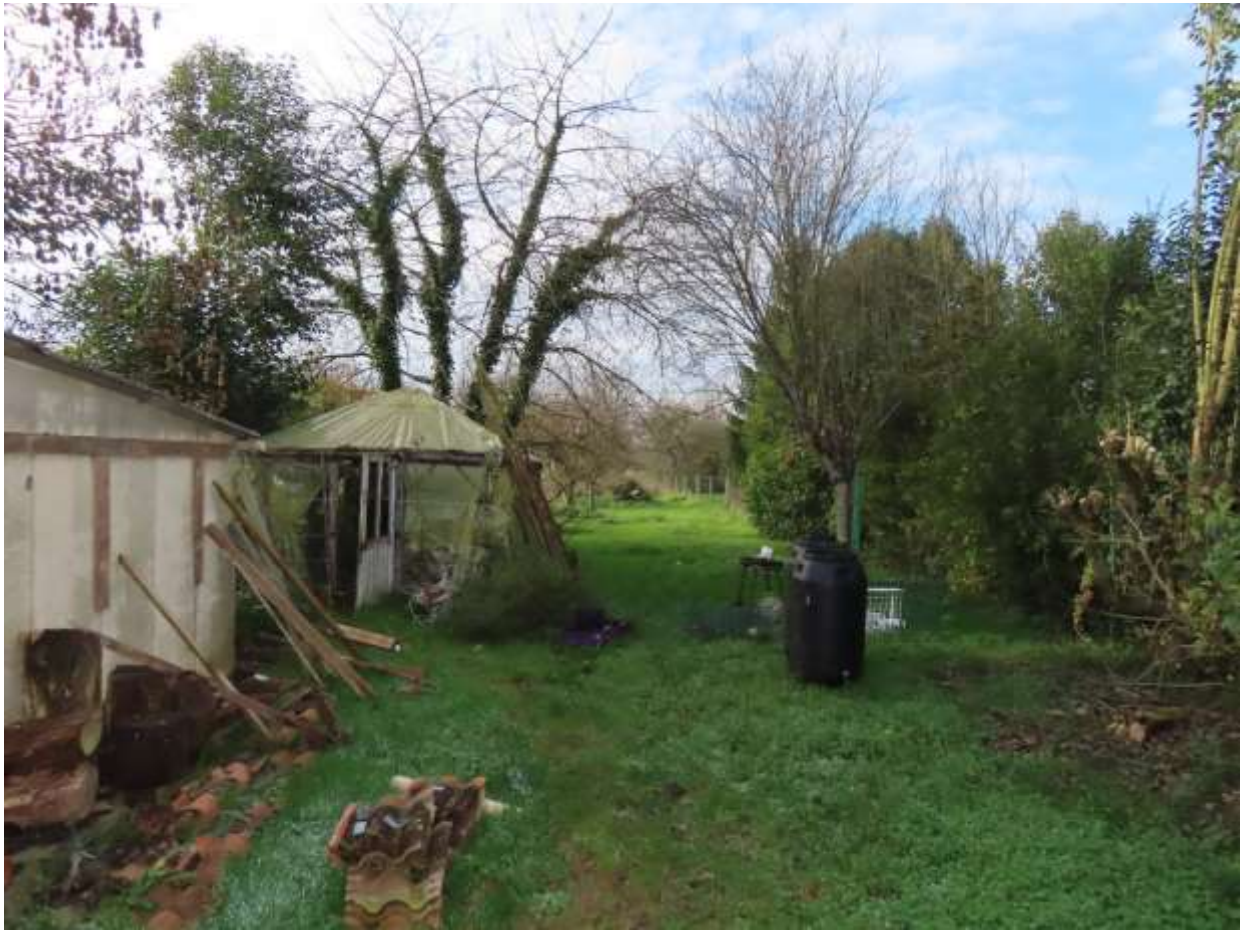
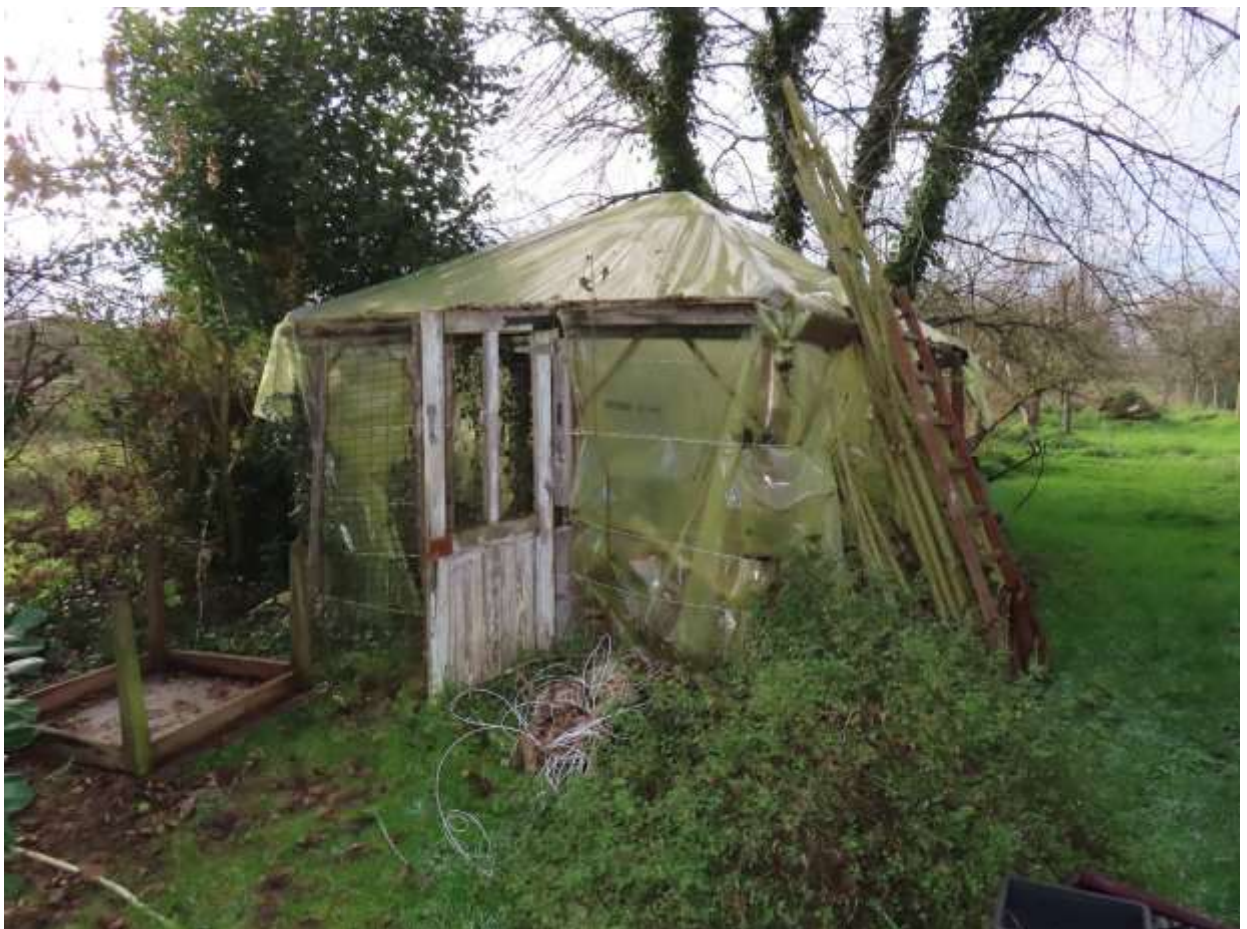
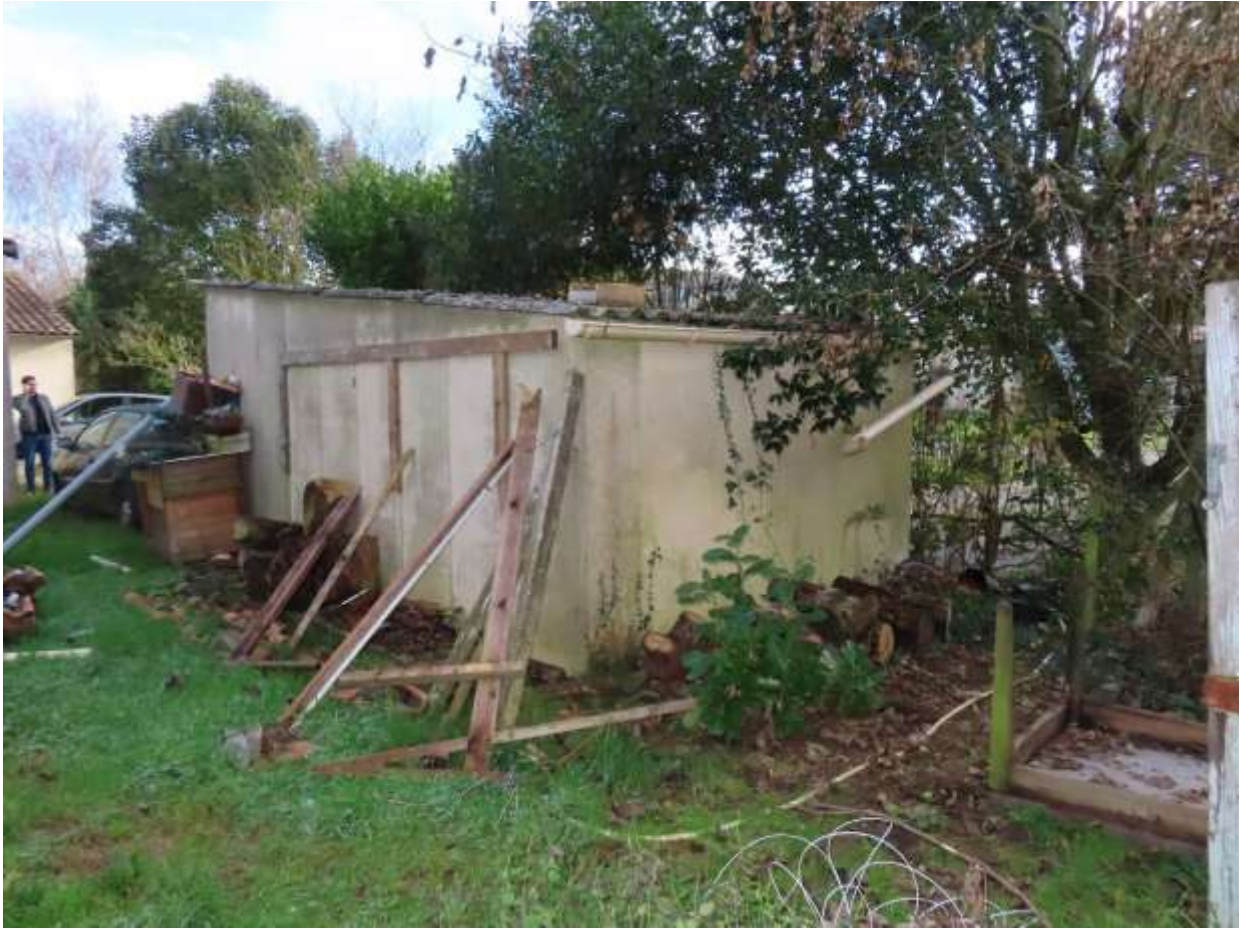
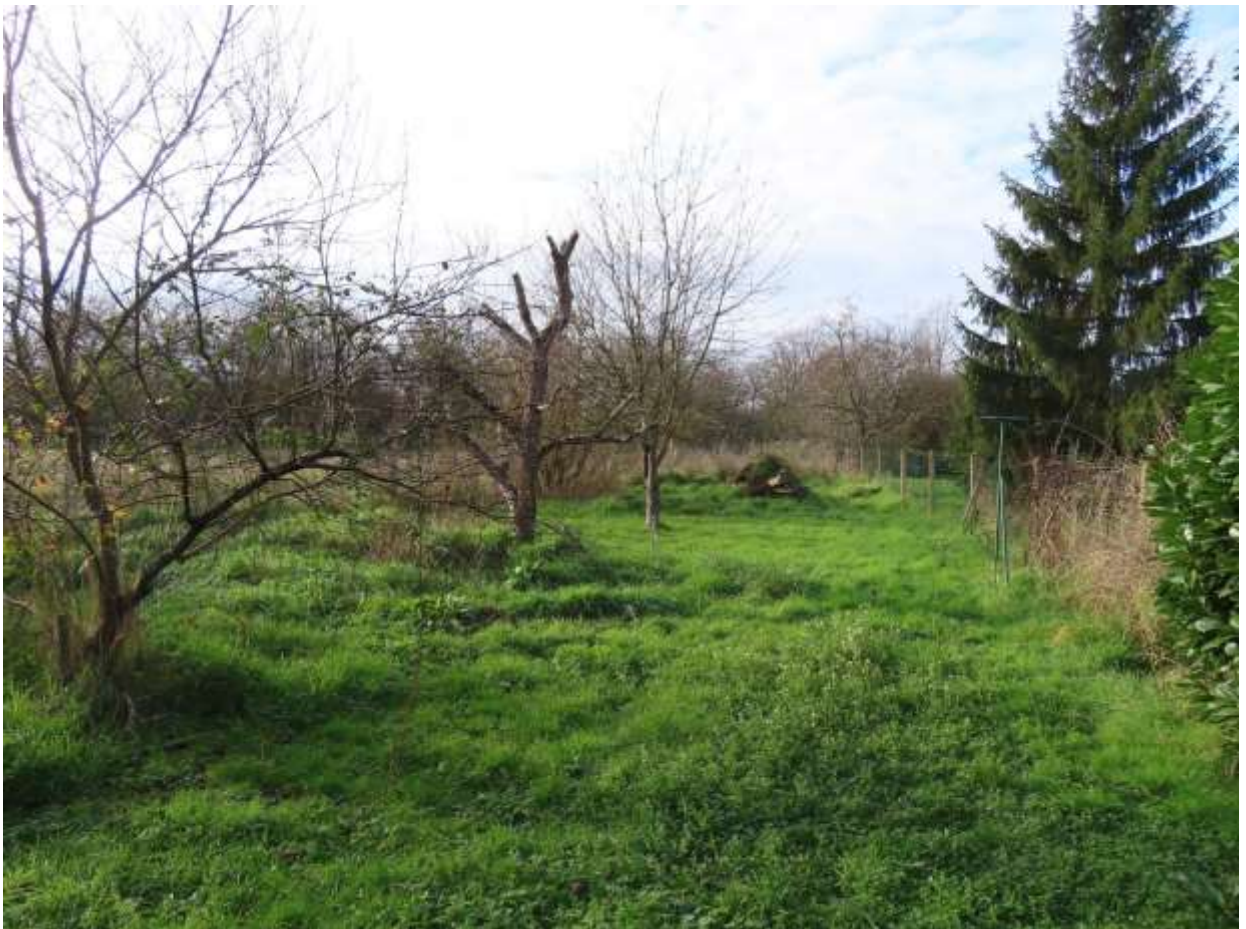
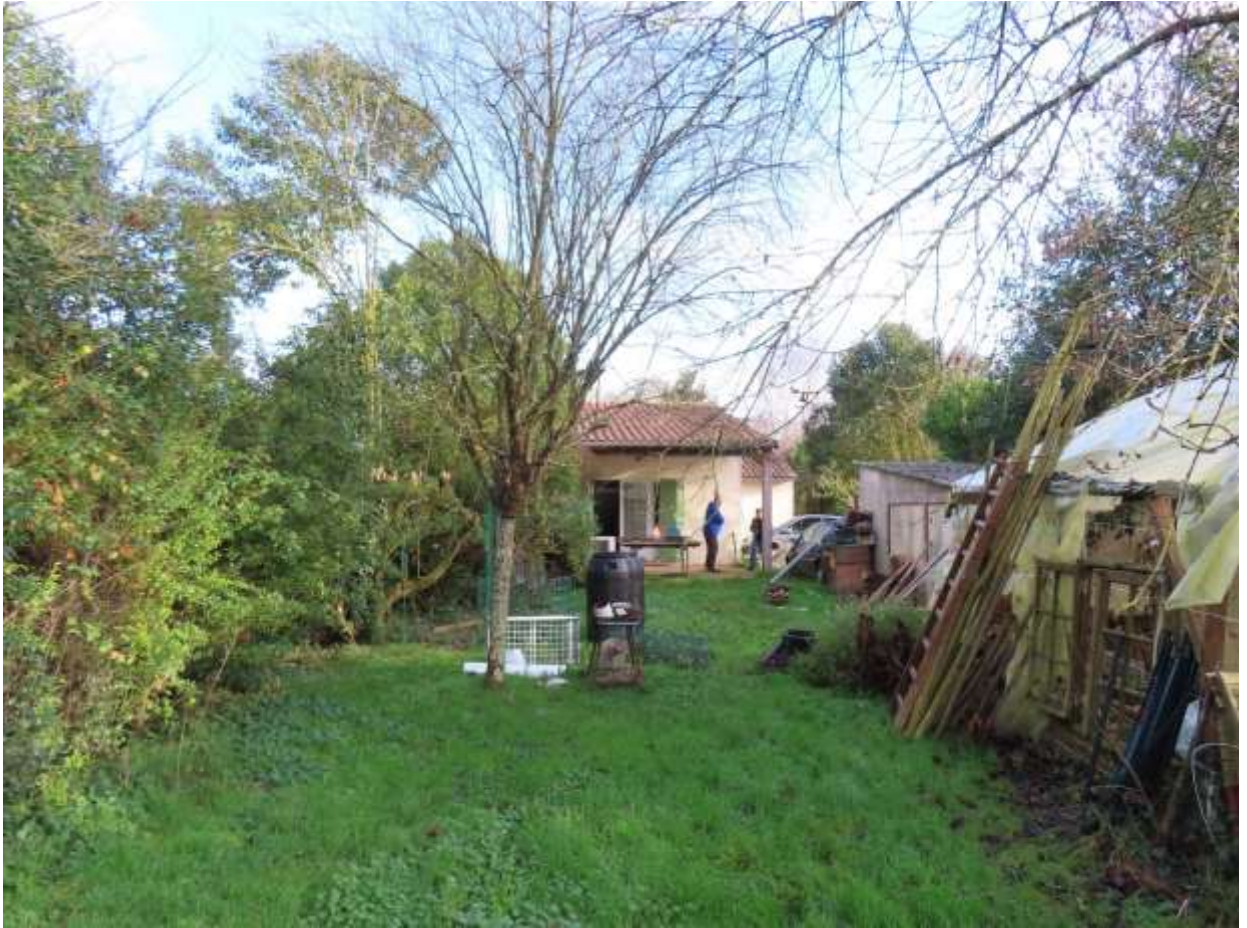
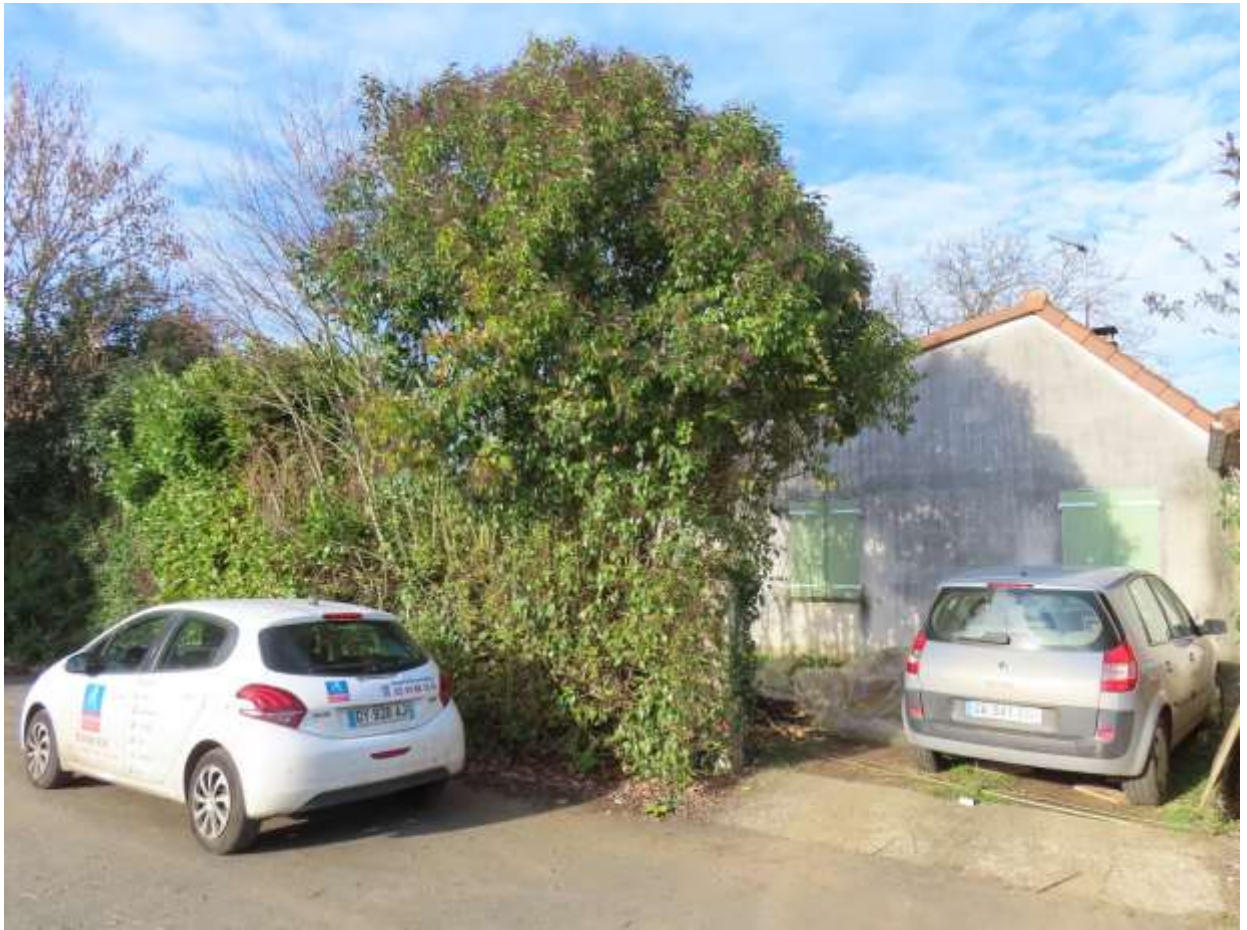
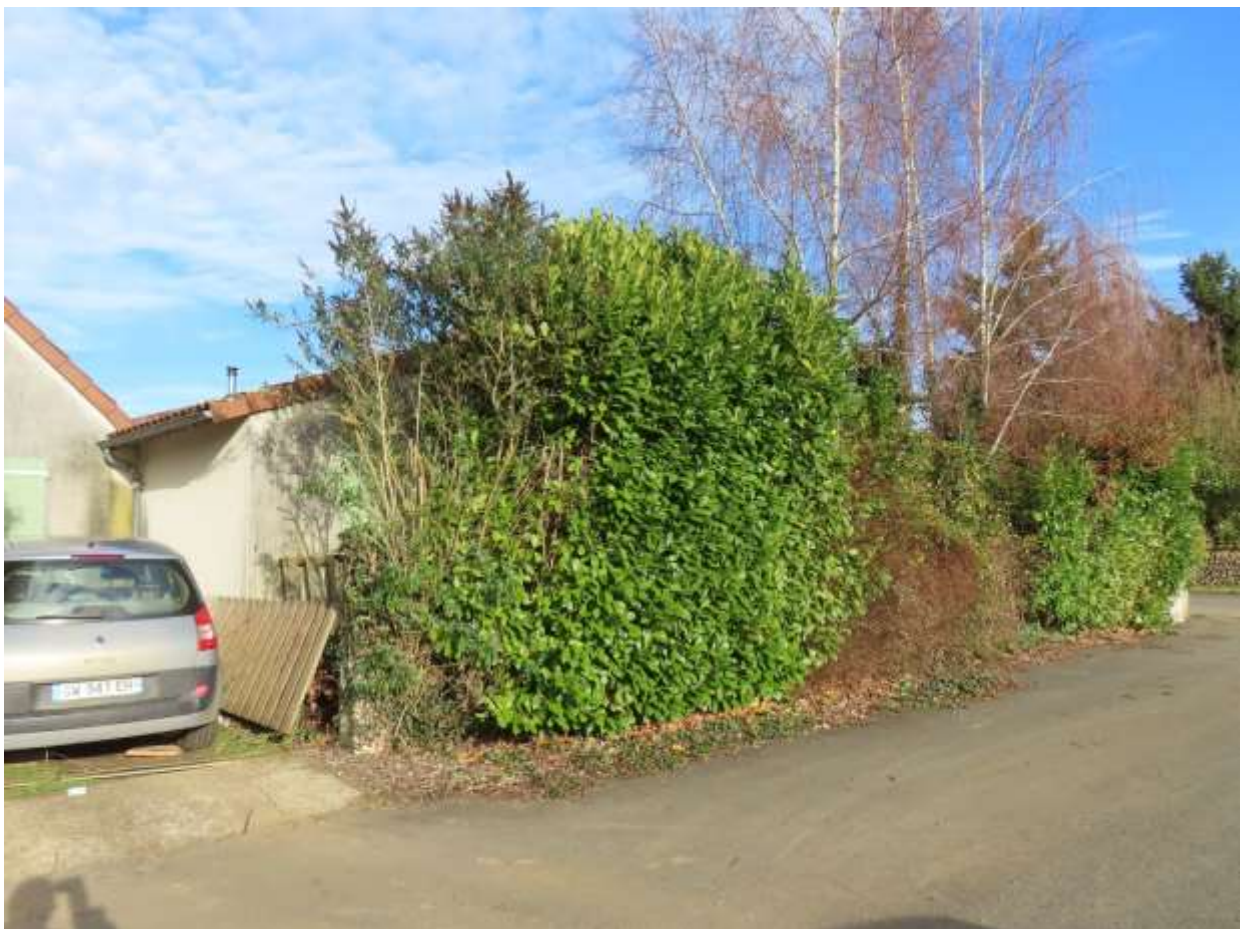
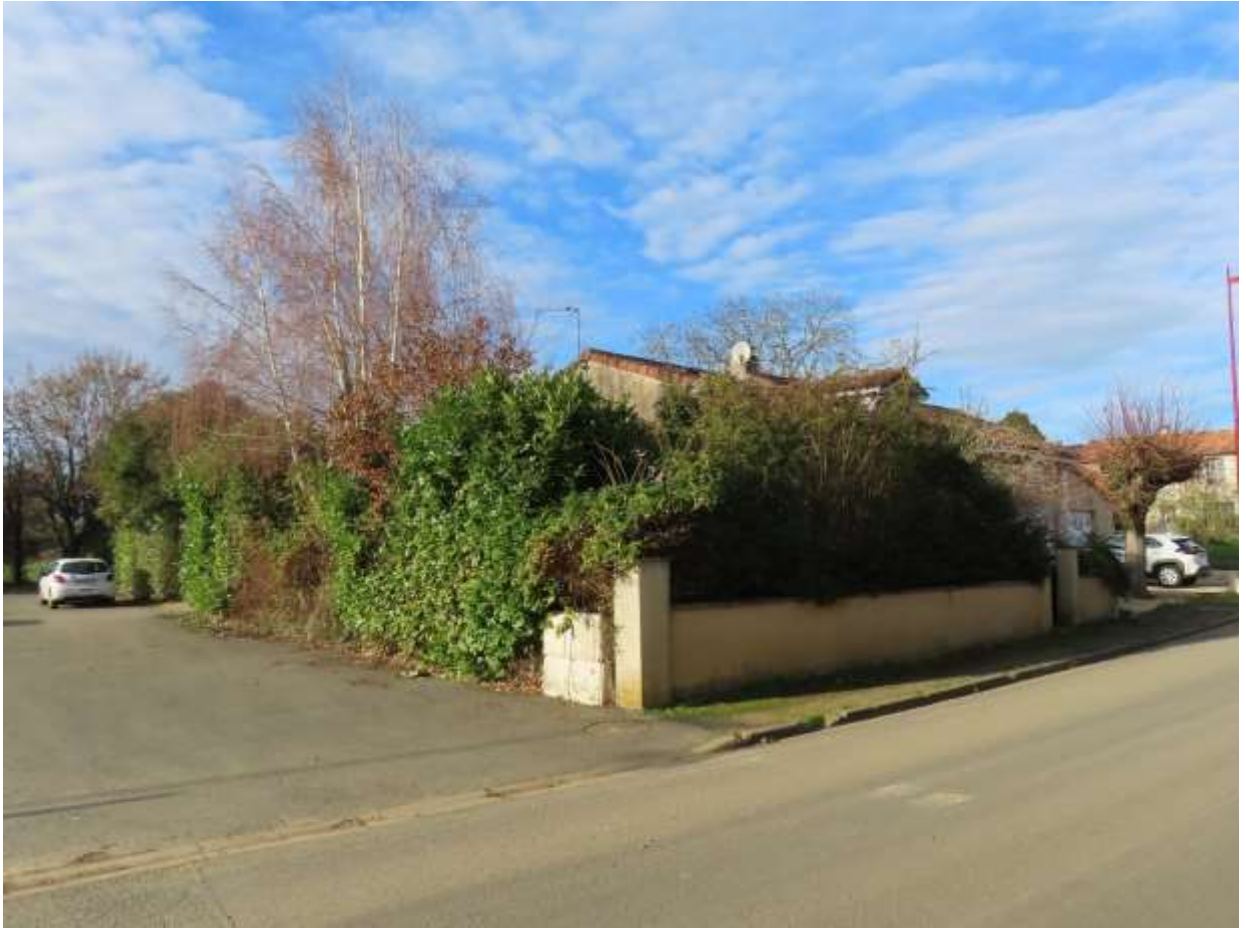
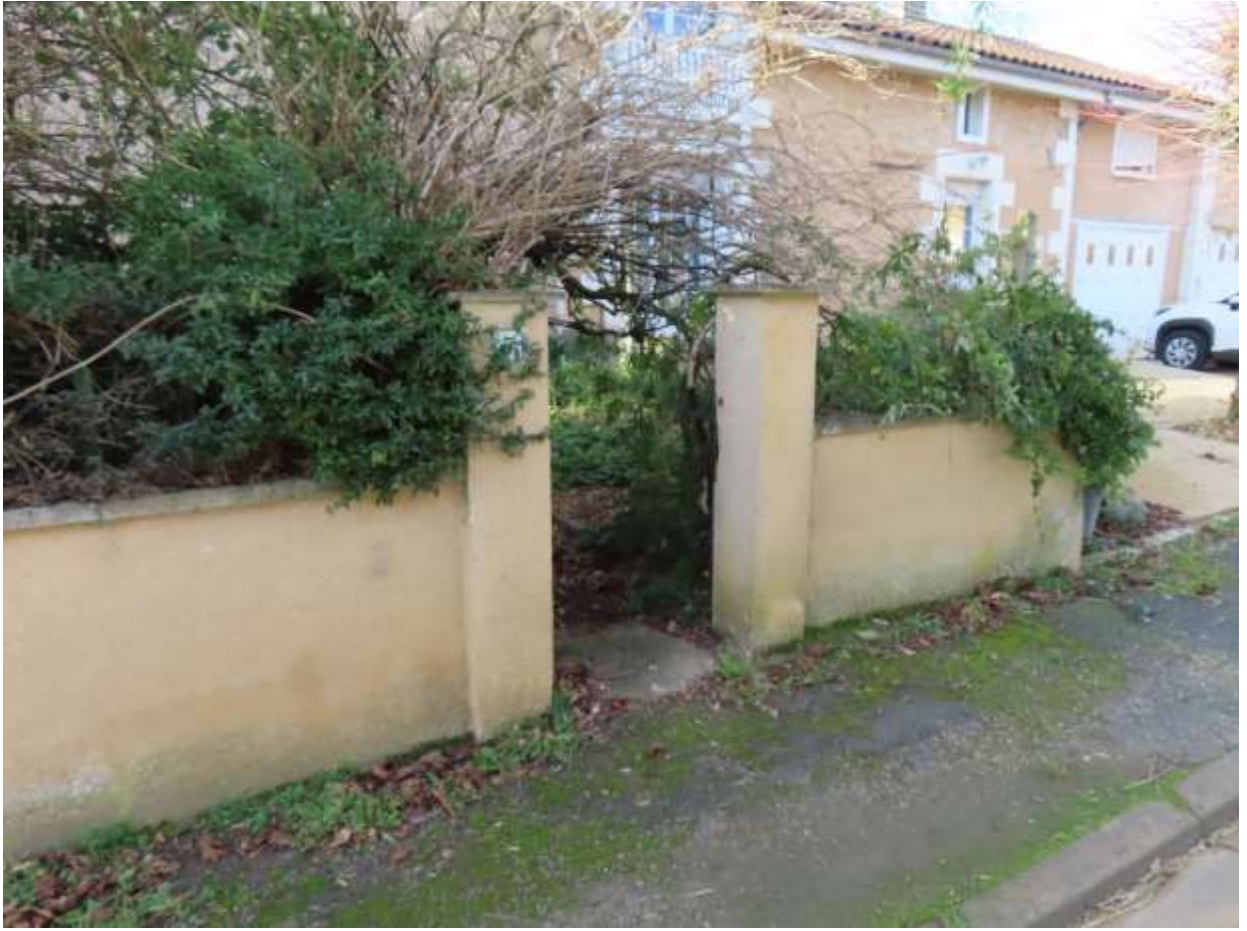
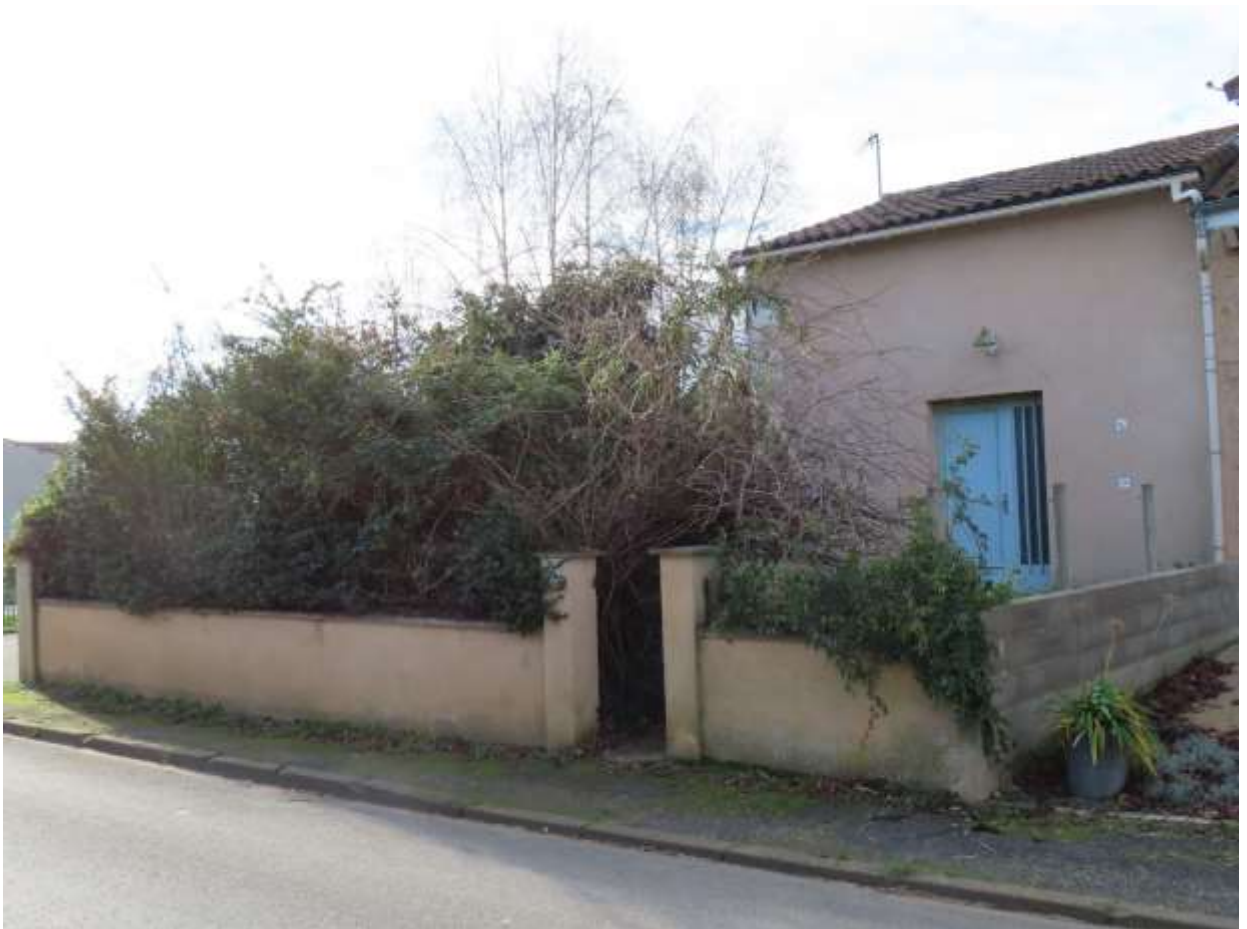
## EXTERIEUR

Un muret enduit avec tablette sur la rue ; une ouverture pour portillon avec une allée cimentée à deux marches jusqu'à l'entrée de la maison ; une petite terrasse en périphérie de la maison ; l'accès côté rue se fait par une porte tiercée en bois dont la peinture est dégradée ; le petit vantail est équipé d'un oculus ; la végétation est à l'abandon ; le portillon est manquant, la ferronnerie arrachée ; le passage est rendu impossible à cause de la végétation envahissante ; sur le côté droit, côté propriété n° 7, un muret en parpaings à l'état brut qui appartient au voisin.

Il existe également un accès par le côté gauche côté parking de covoiturage cette fois-ci ; le côté tout en longueur est bordée d'une haie vivace non taillée envahit le grillage de clôture ; aucun entretien de la végétation ; il existe une ouverture susceptible d'accueillir un portail bois à lames un vantail ; ce dernier est déposé, la ferronnerie partiellement arrachée.

Le jardin n'est pas entretenu, encombré de végétation, de bois ou de déchets divers. Il existe devant le garage un véhicule Fiat en état apparent d'épave.

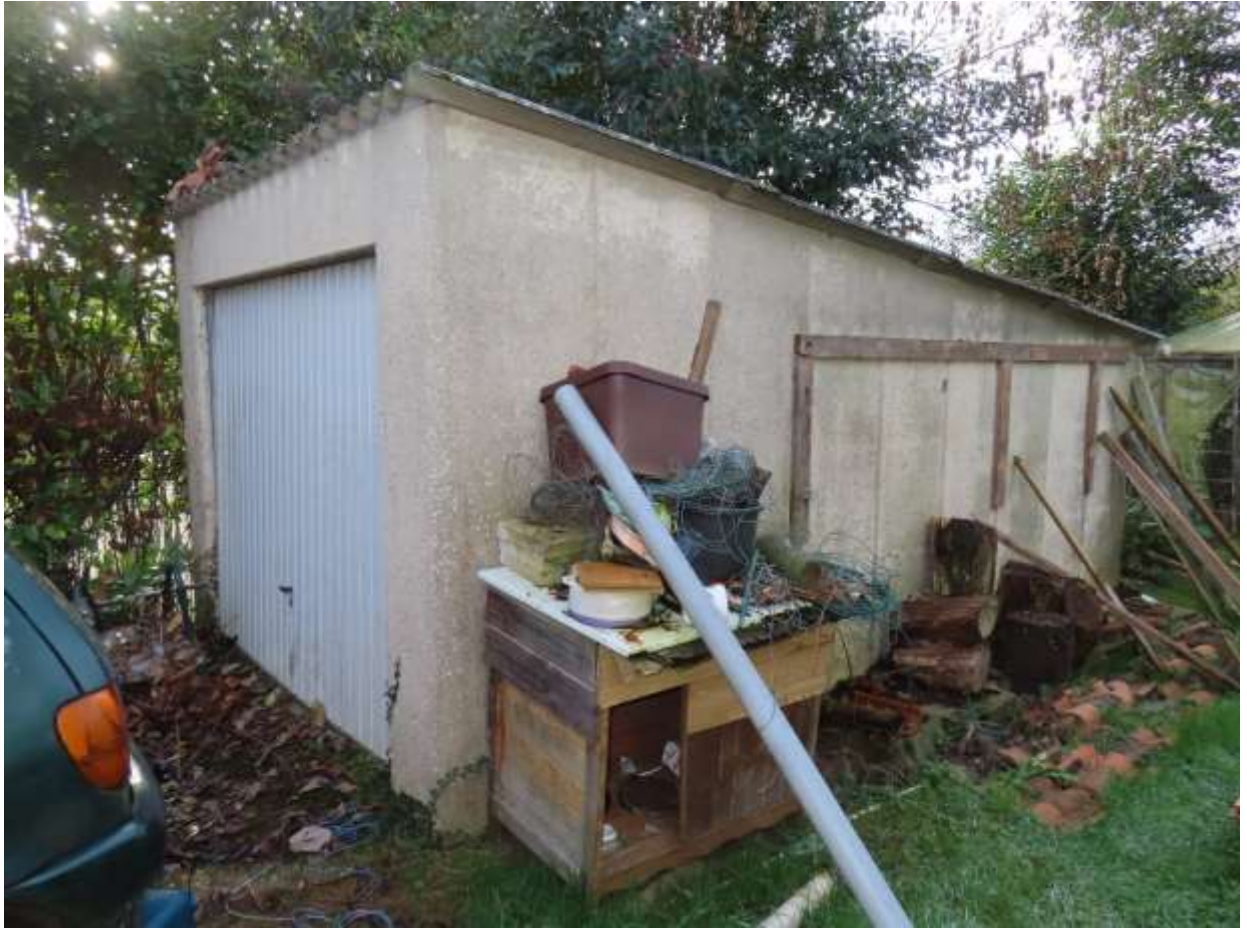
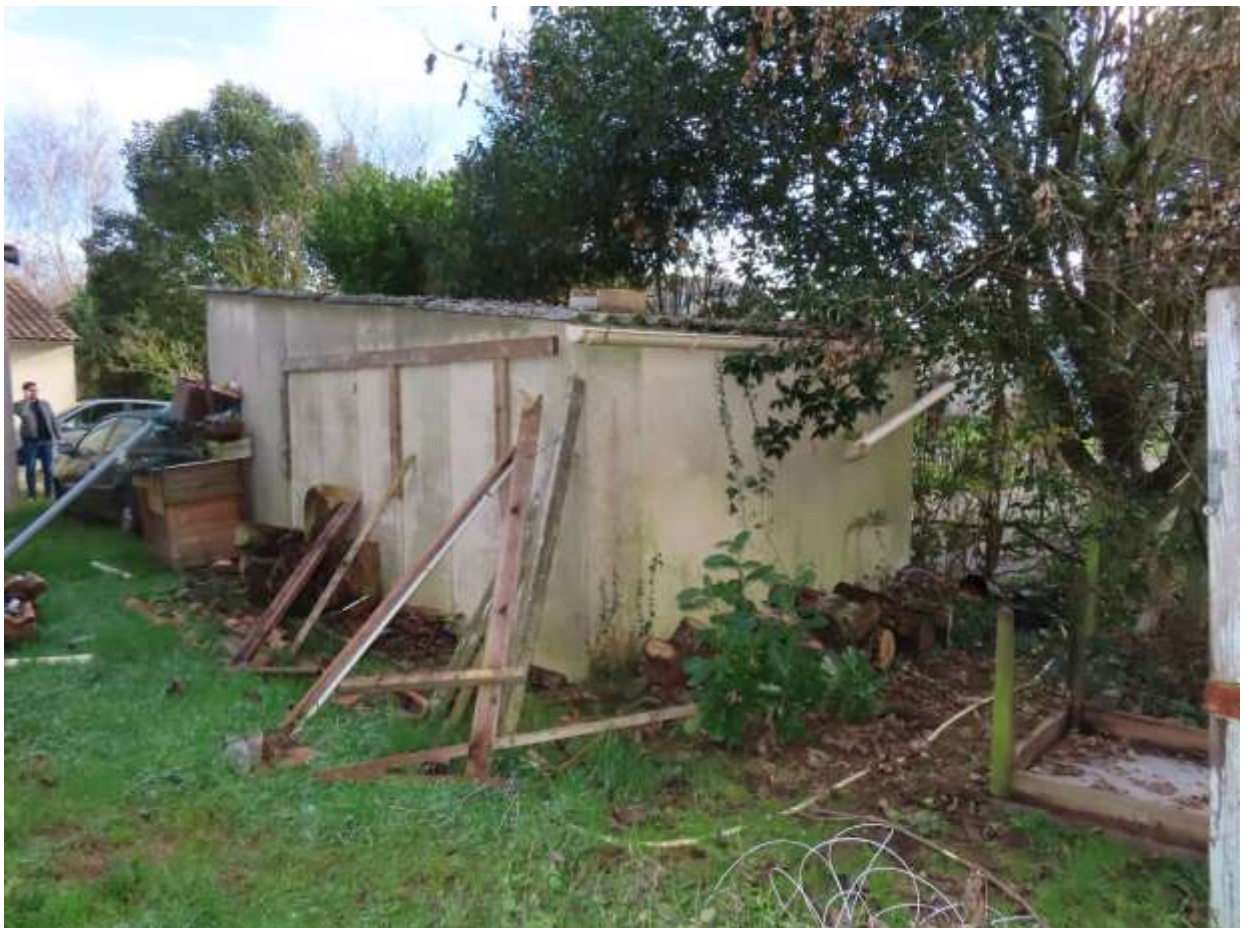
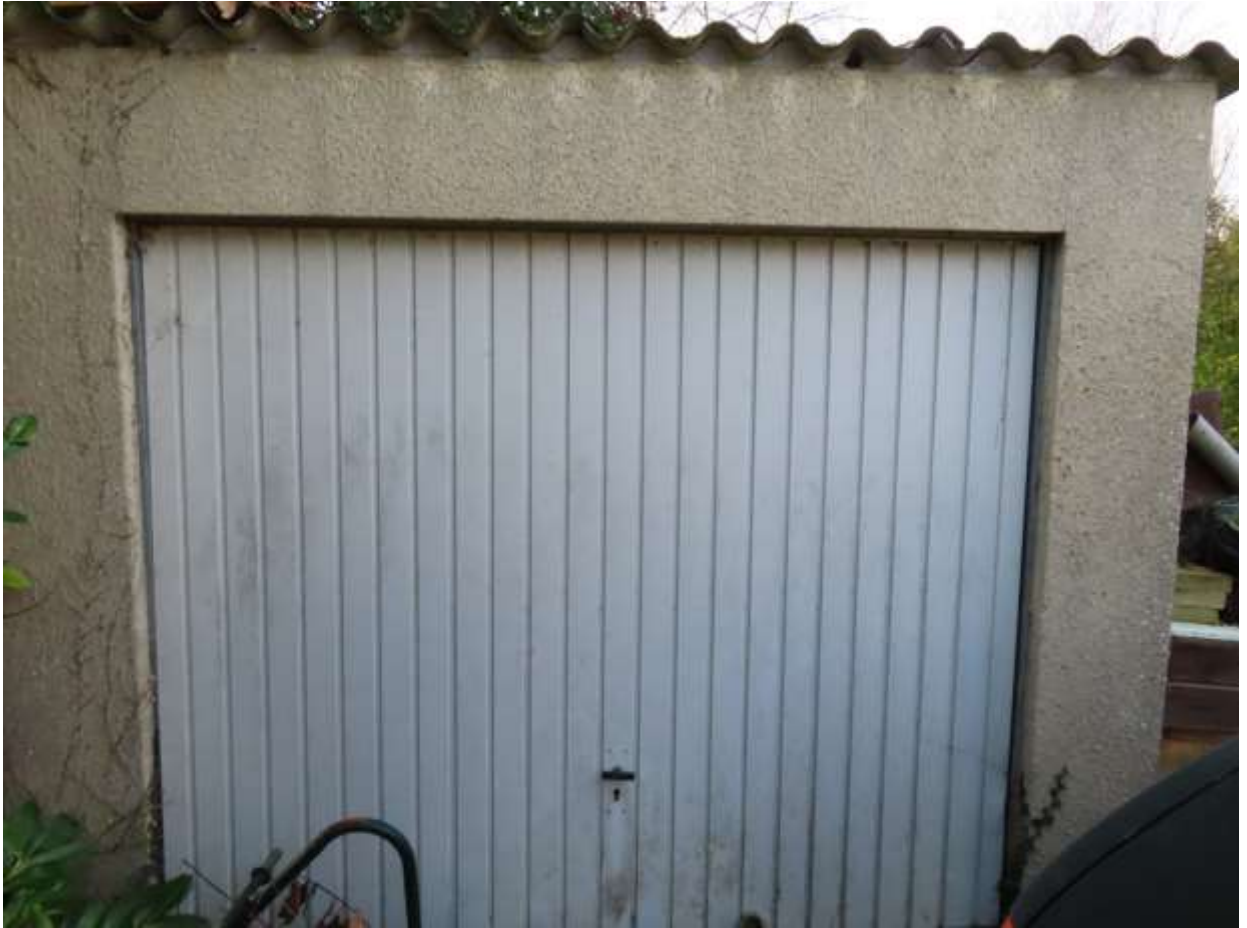
## GARAGE

Un petit garage d'une surface de 15 m<sup>2</sup> environ ; couverture en un rampant en ondulé fibrociment avec chéneaux PVC ; l'ensemble des murs est enduit d'un crépis.
