# PROCES-VERBAL DESCRIPTIF

**L'AN DEUX MILLE VINGT CINQ**

**ET LE SEIZE DECEMBRE**

Qu'une procédure de saisie immobilière est actuellement initiée à l'encontre de Monsieur [REDACTED] concernant sa propriété sise 5 route de Nieuil à 86340 GIZAY.

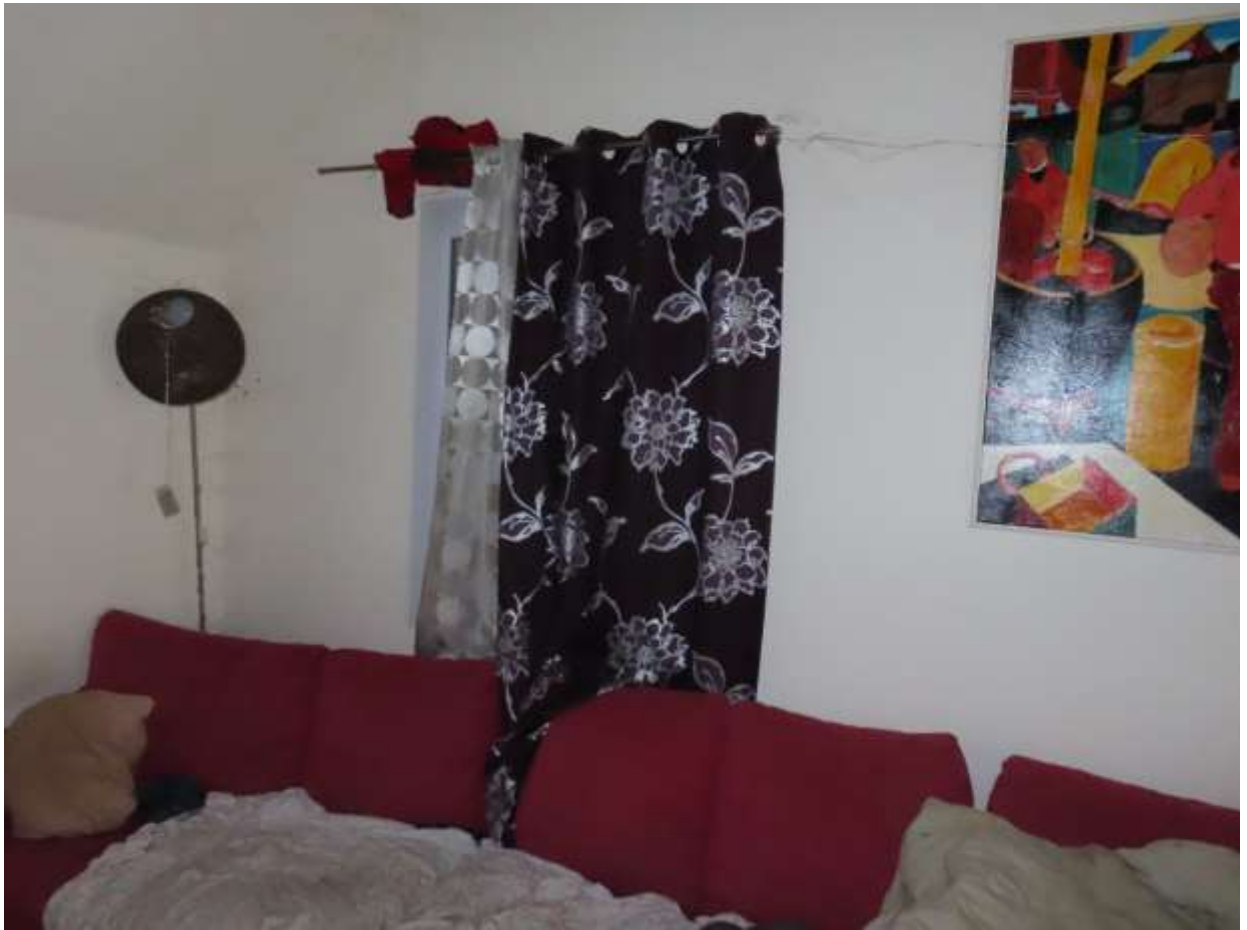
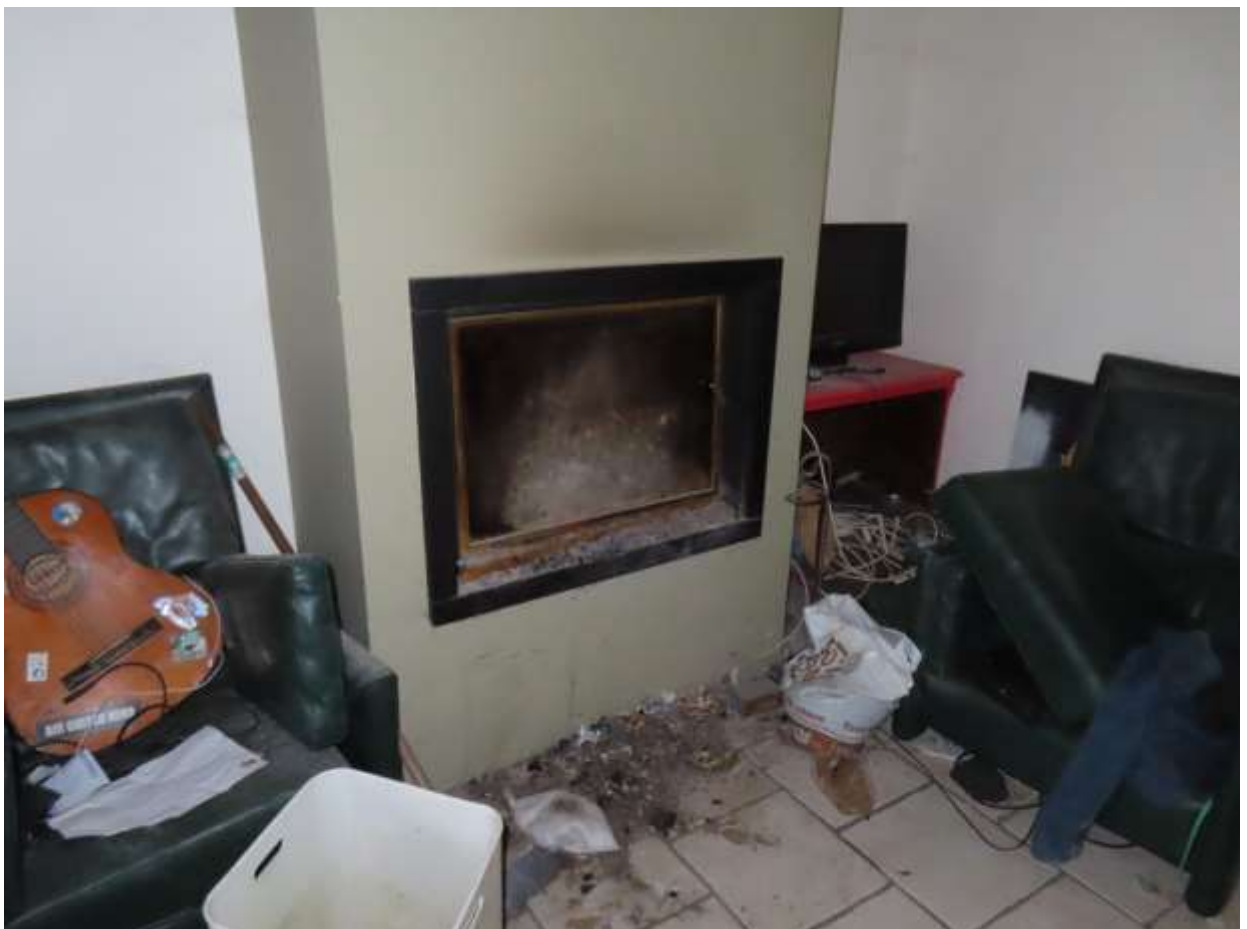
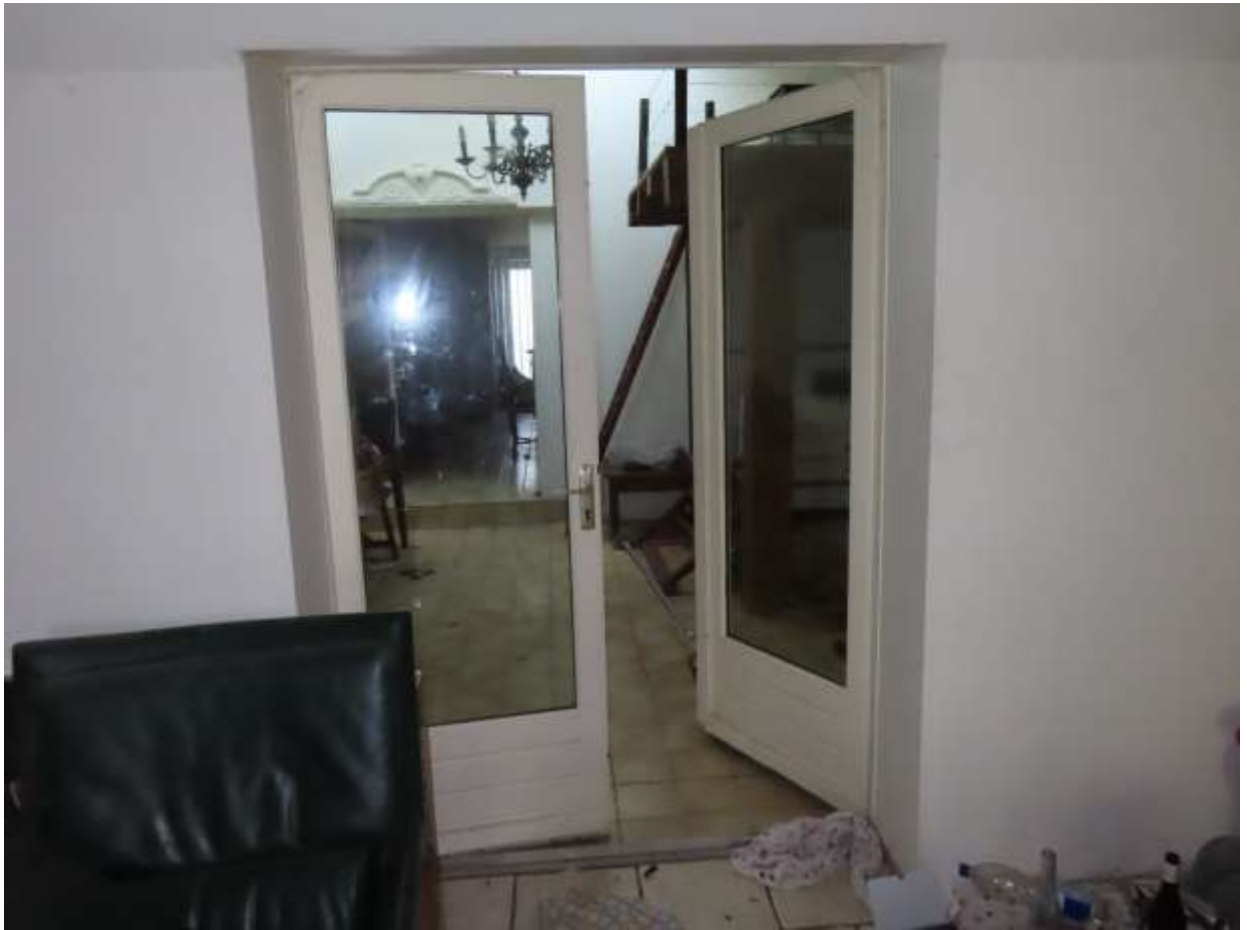
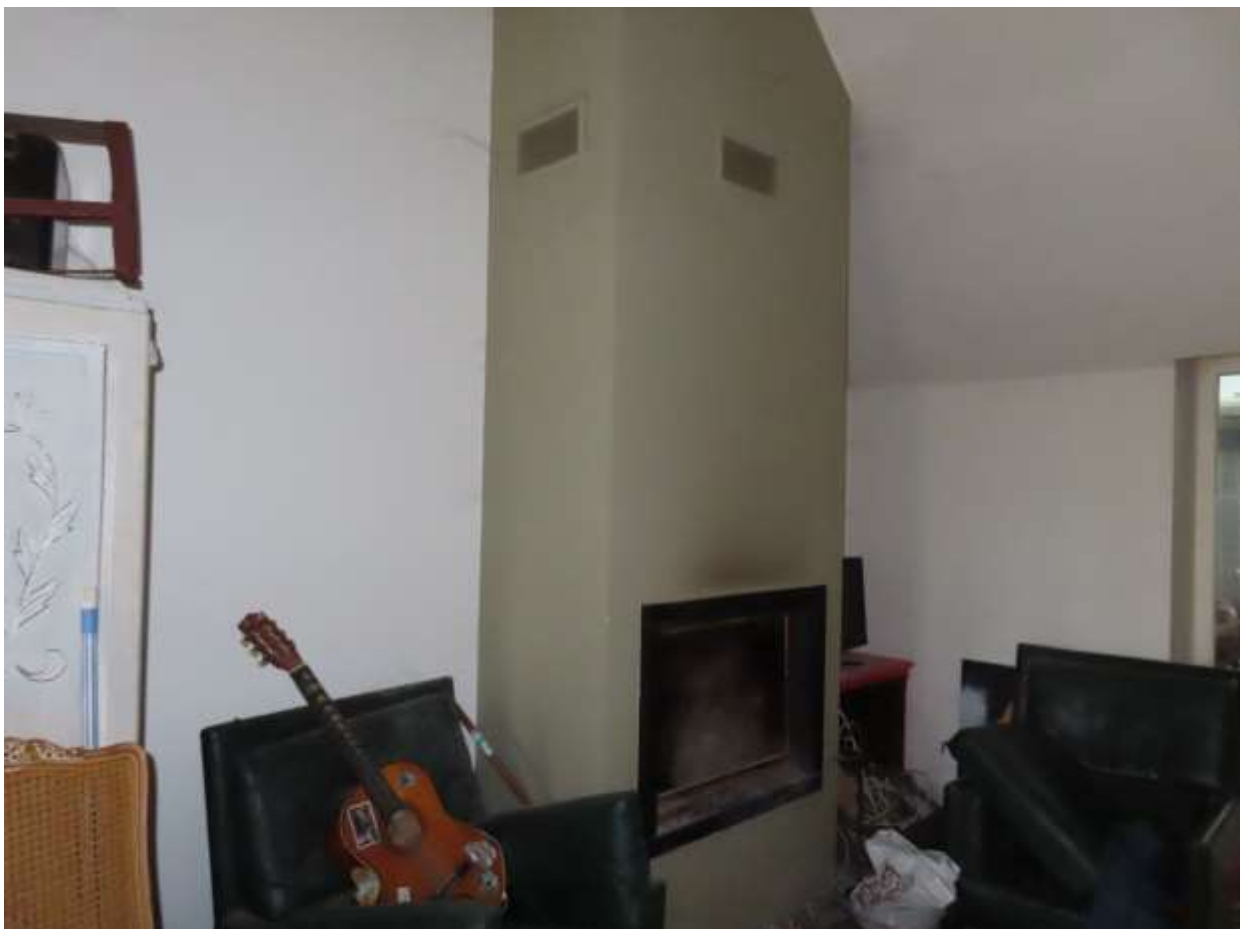
## SALON SEJOUR

L'éclairage naturel est assuré par deux fenêtres sur le côté et par l'ouverture équipée de trois vantaux porte fenêtre donnant sur la terrasse ; il s'agit d'équipements PVC avec double vitrage.

Au sol, un carrelage façon dalles de pierre en état d'usage.

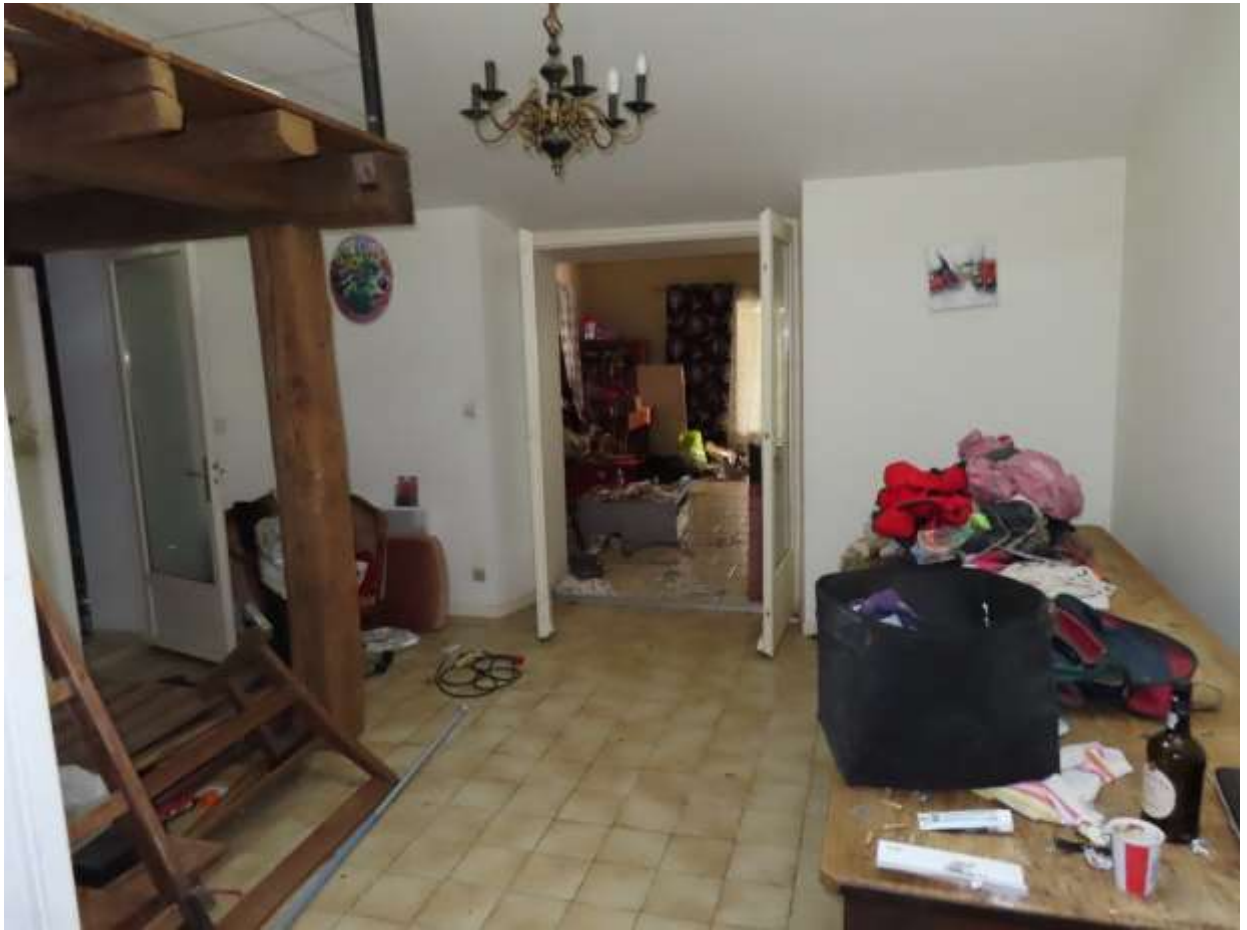
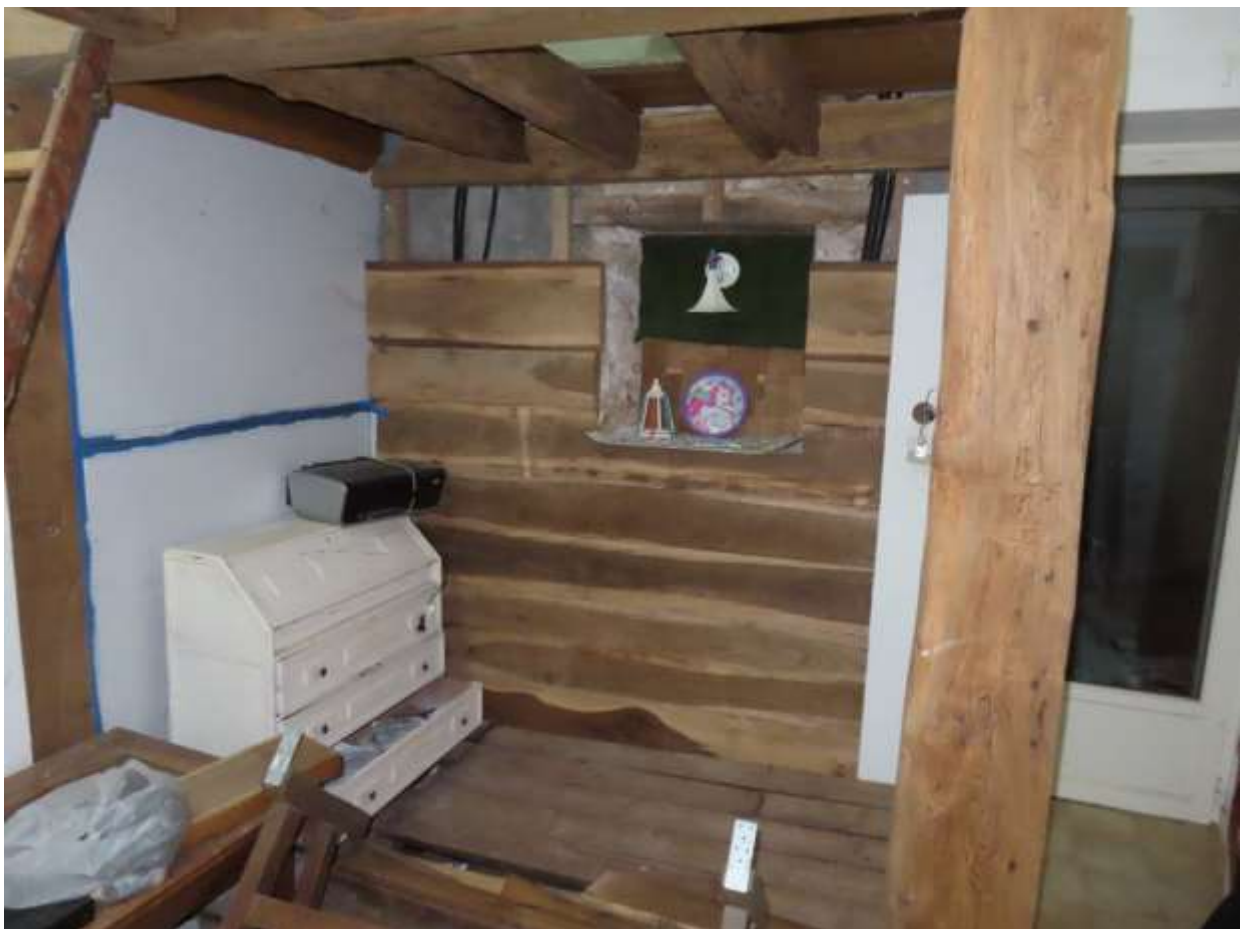
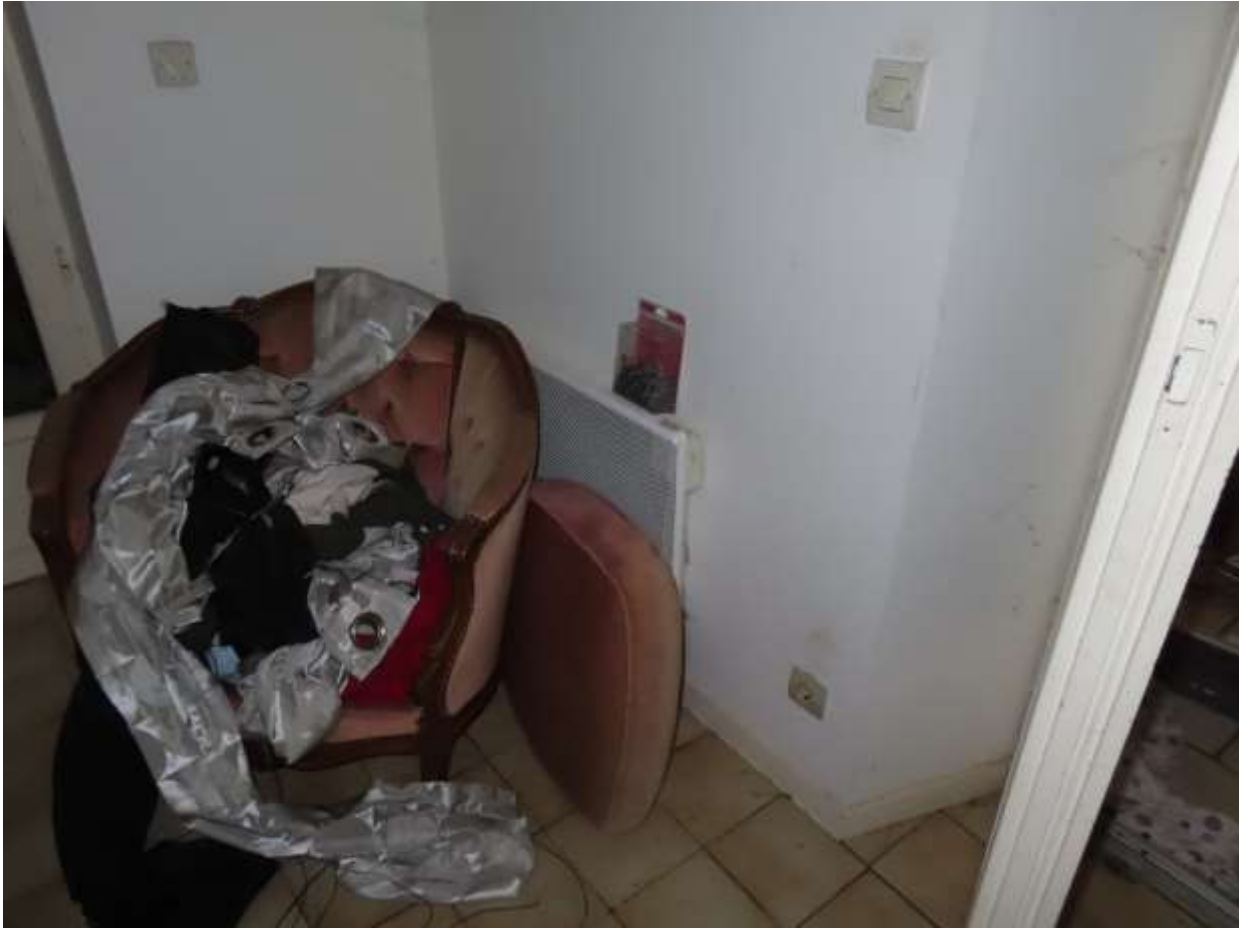
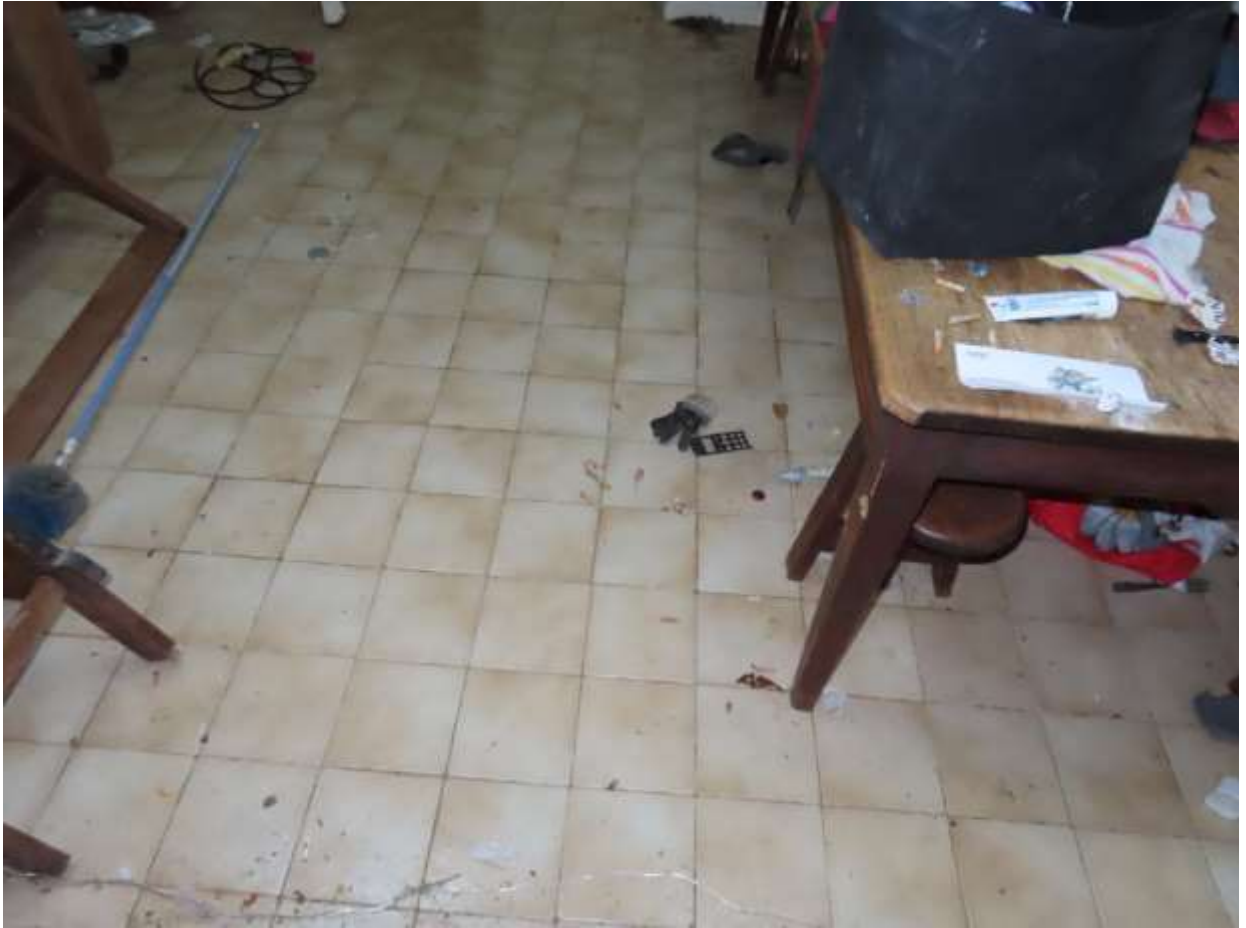
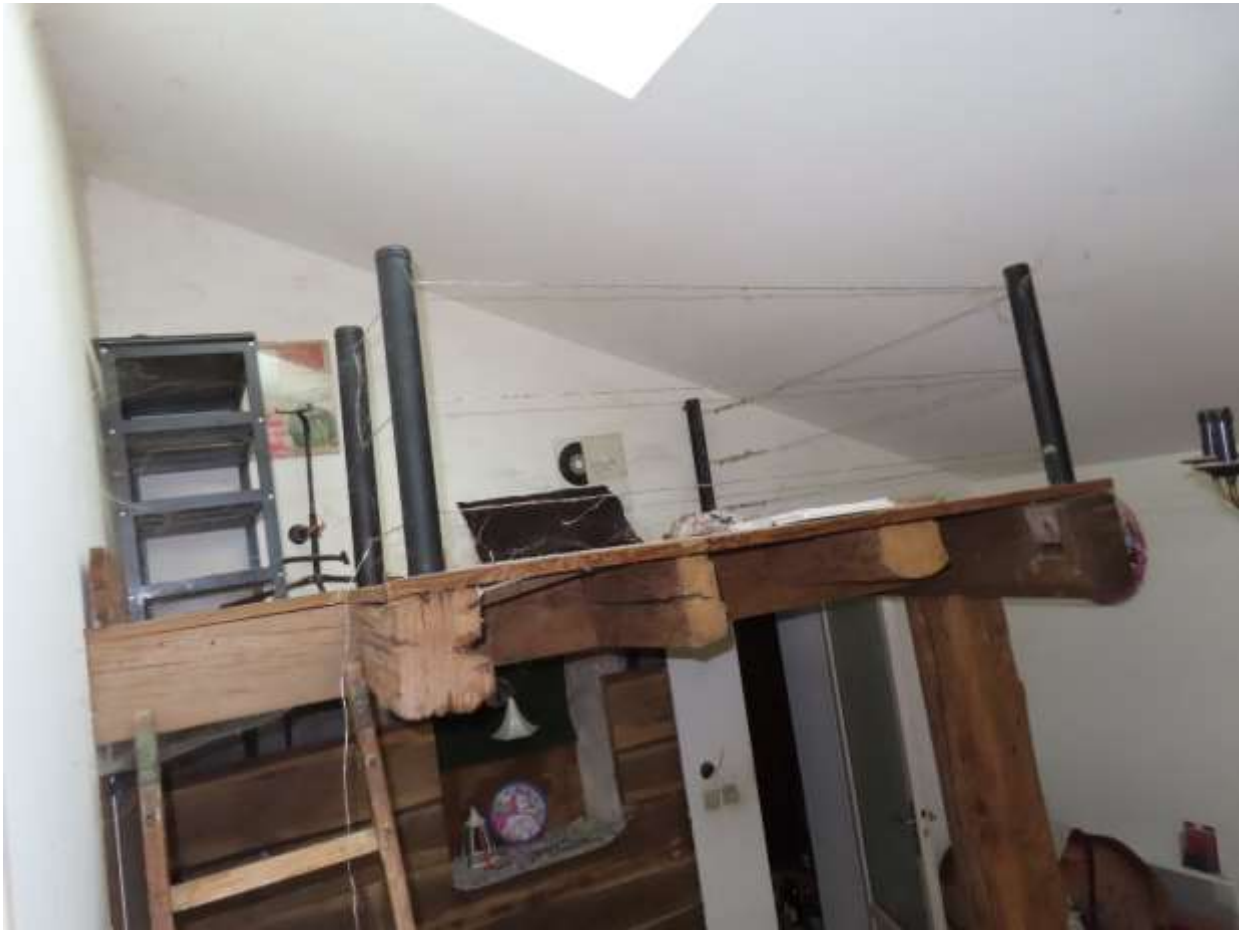
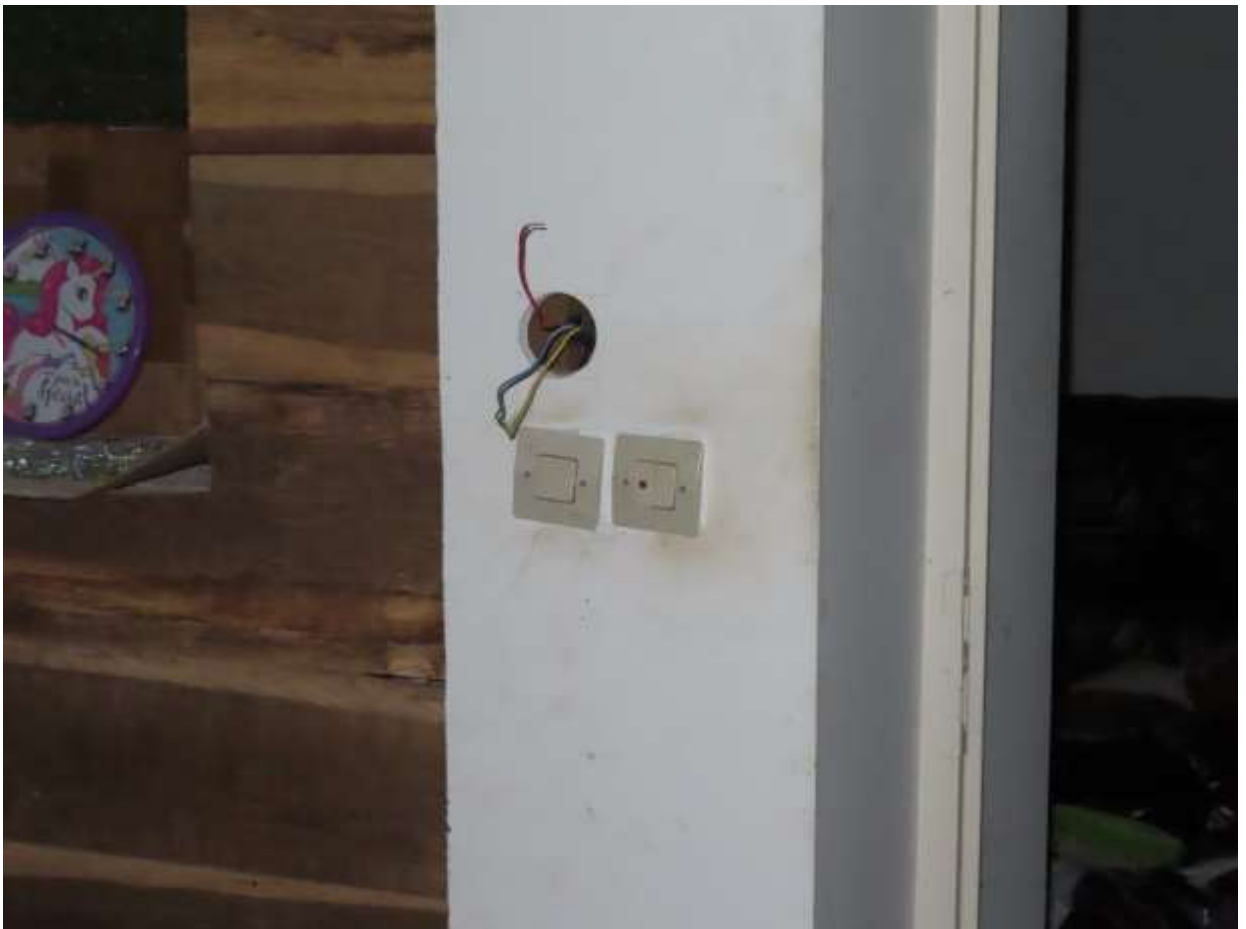
PIECE INTERMEDIAIRE

Il existe un panneau électrique rayonnant pour assurer le chauffage ; un autre est déposé contre un mur.

Une petite mezzanine en bois de facture artisanale est en place au-dessus de l'accès à la cave.

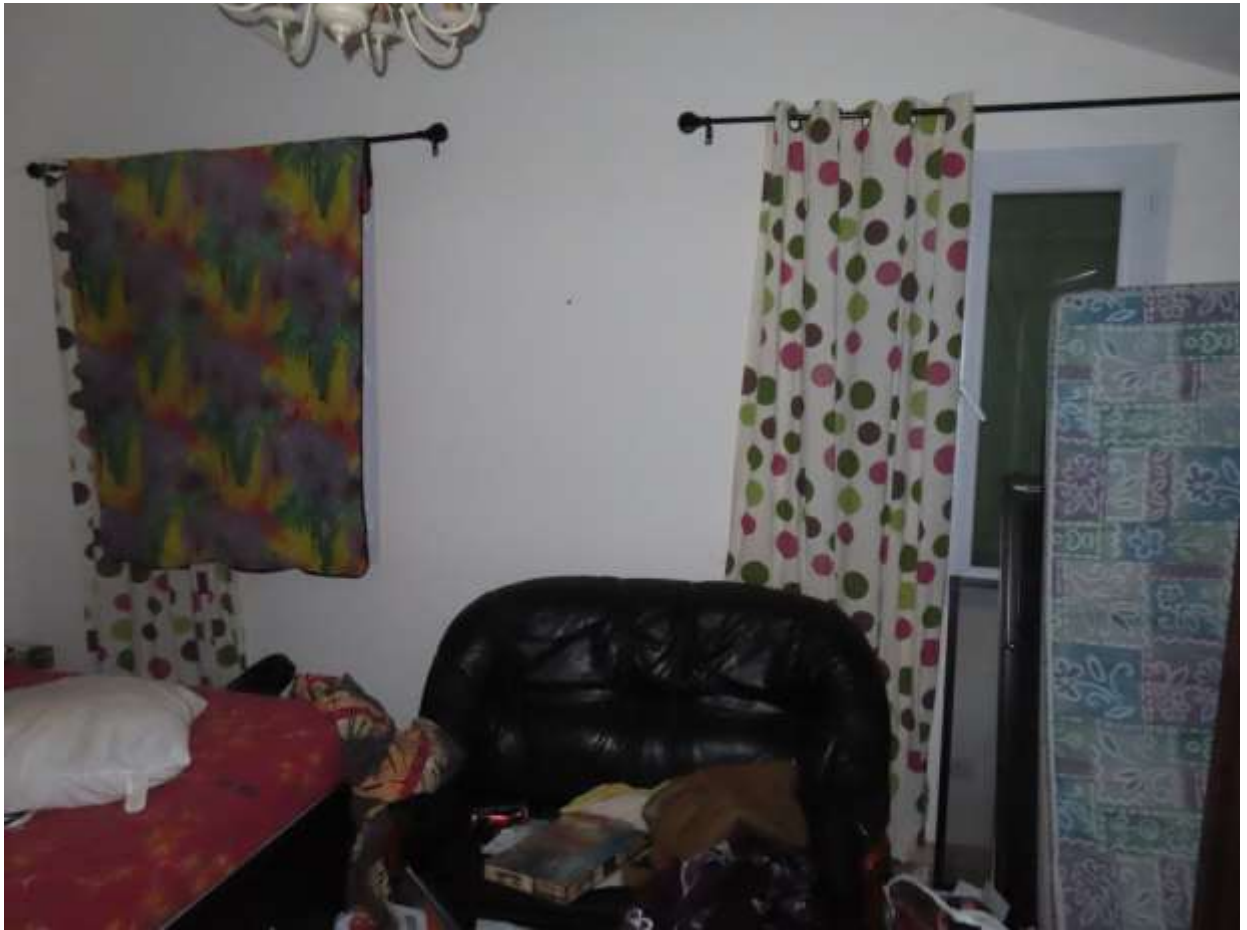
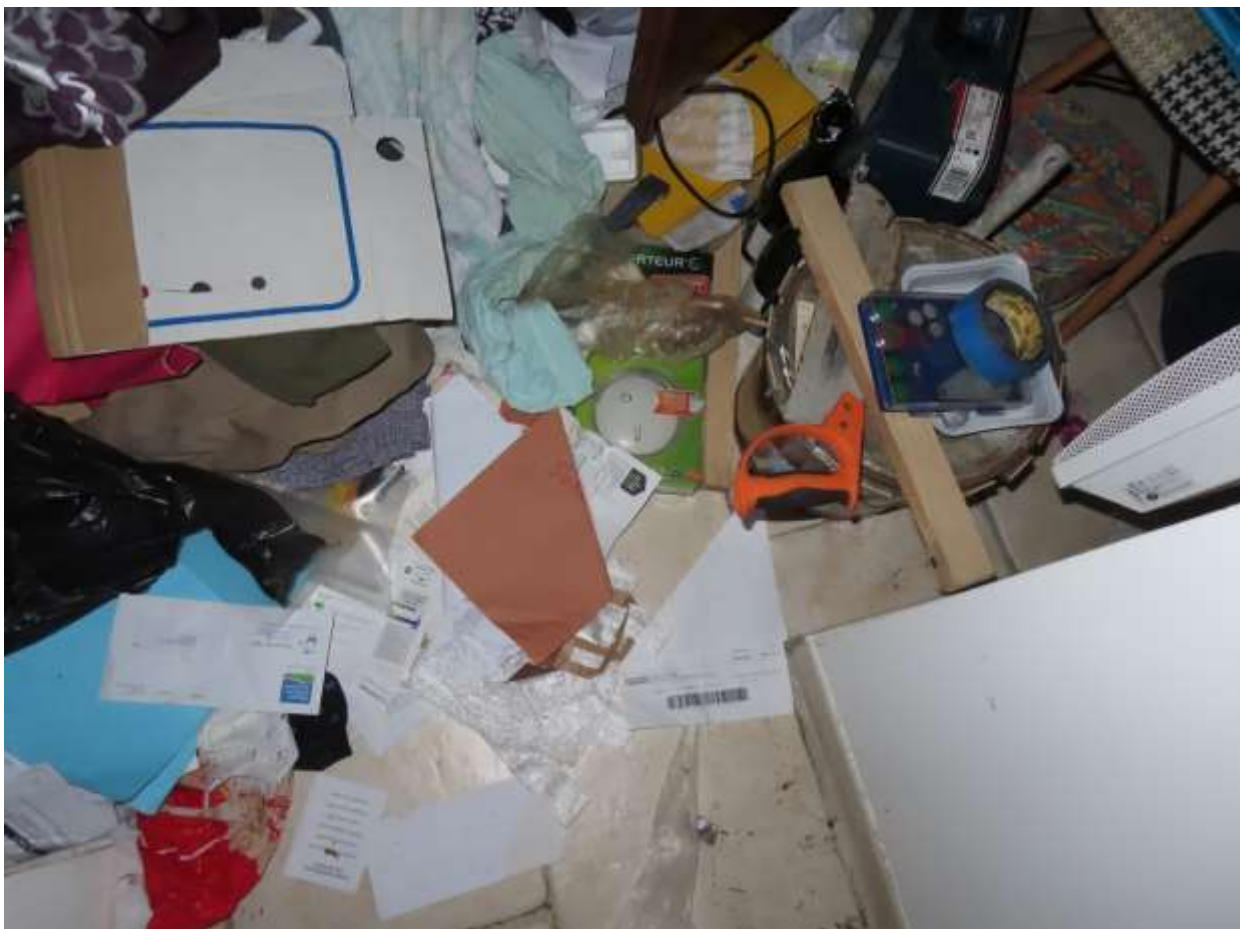
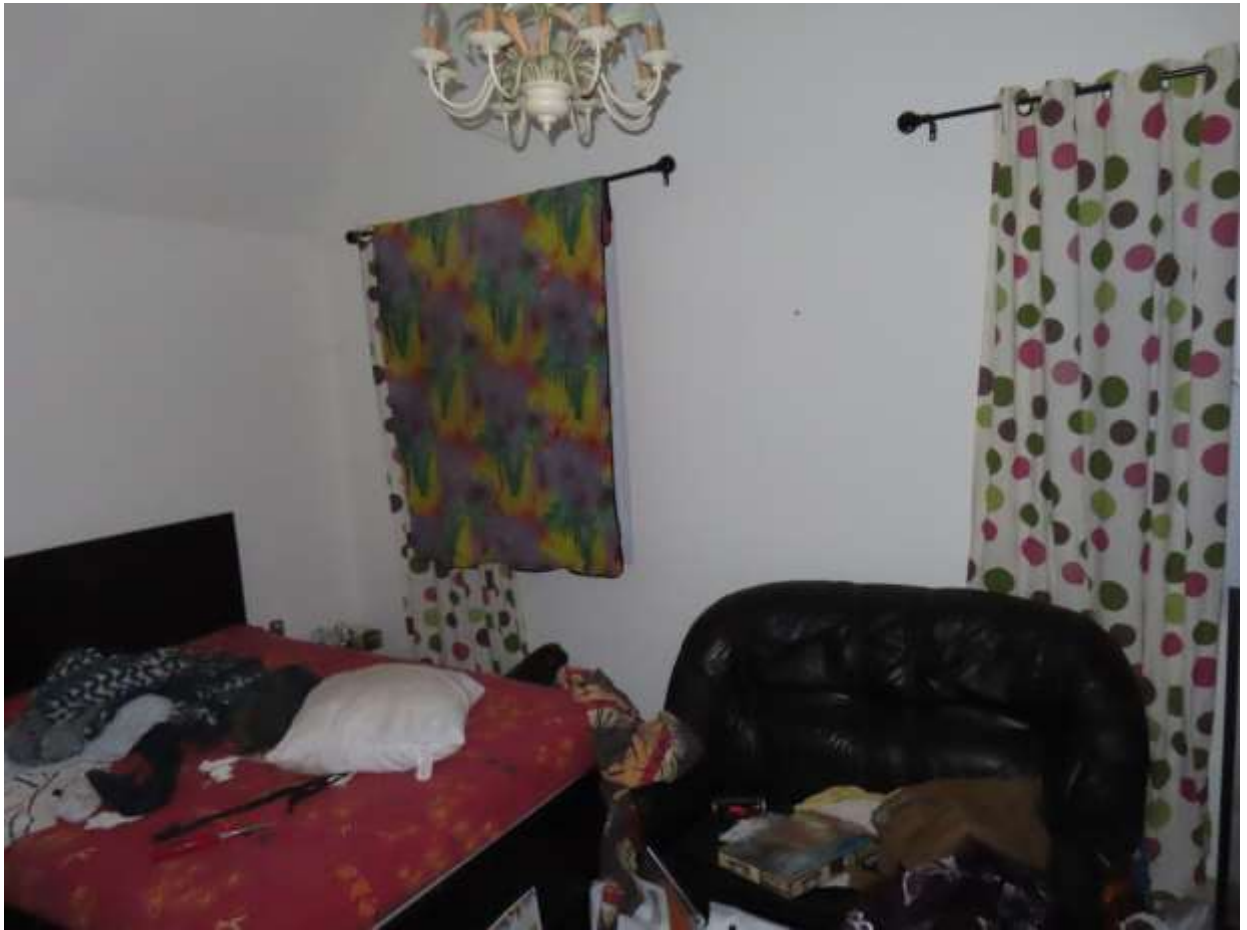
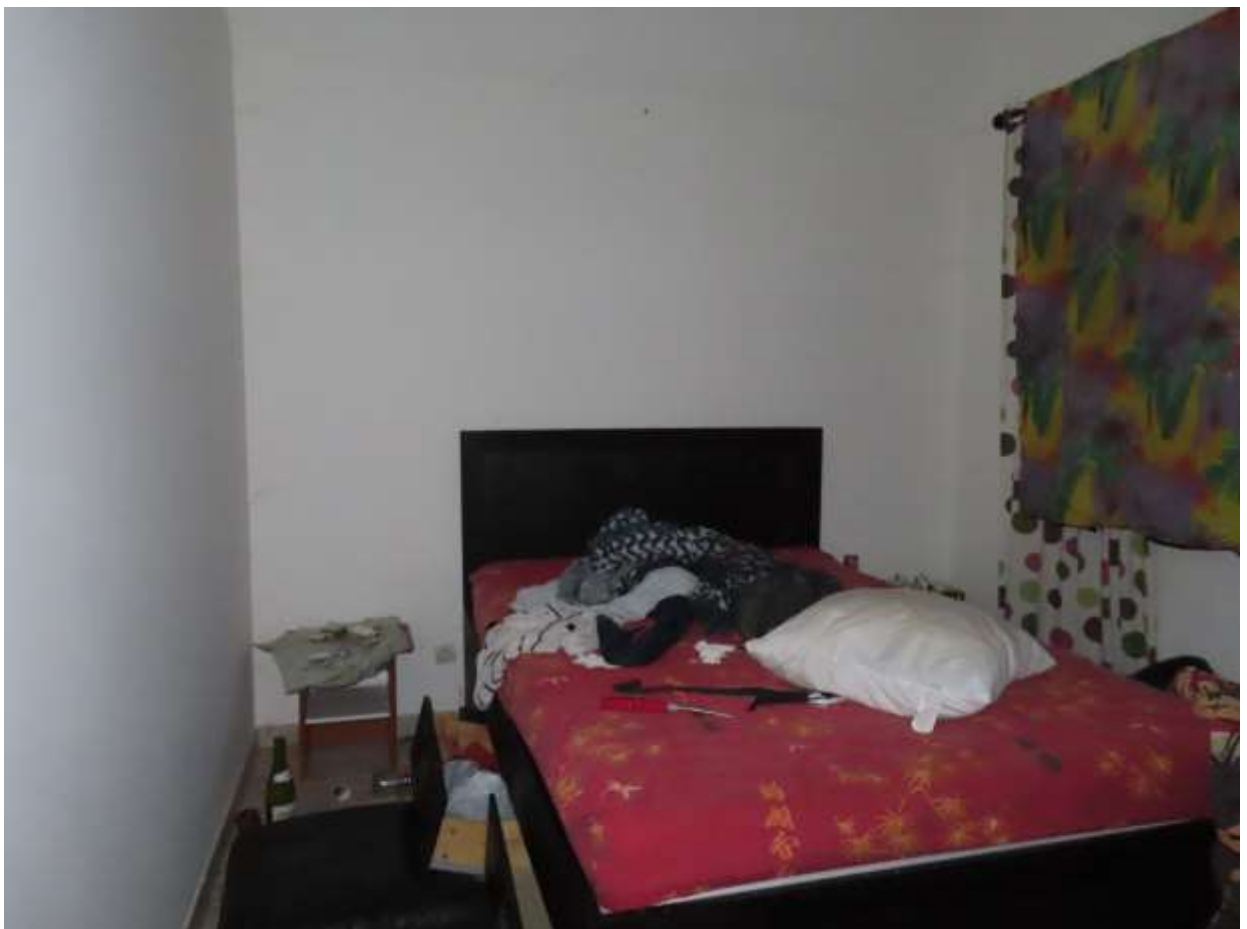
CHAMBRE

La chambre est très encombrée de sorte que je ne peux y pénétrer plus avant.
