# PROCES-VERBAL DESCRIPTIF

**L'AN DEUX MILLE VINGT CINQ**

**ET LE SEIZE DECEMBRE**

Qu'une procédure de saisie immobilière est actuellement initiée à l'encontre de Monsieur [REDACTED] concernant sa propriété sise 5 route de Nieuil à 86340 GIZAY.

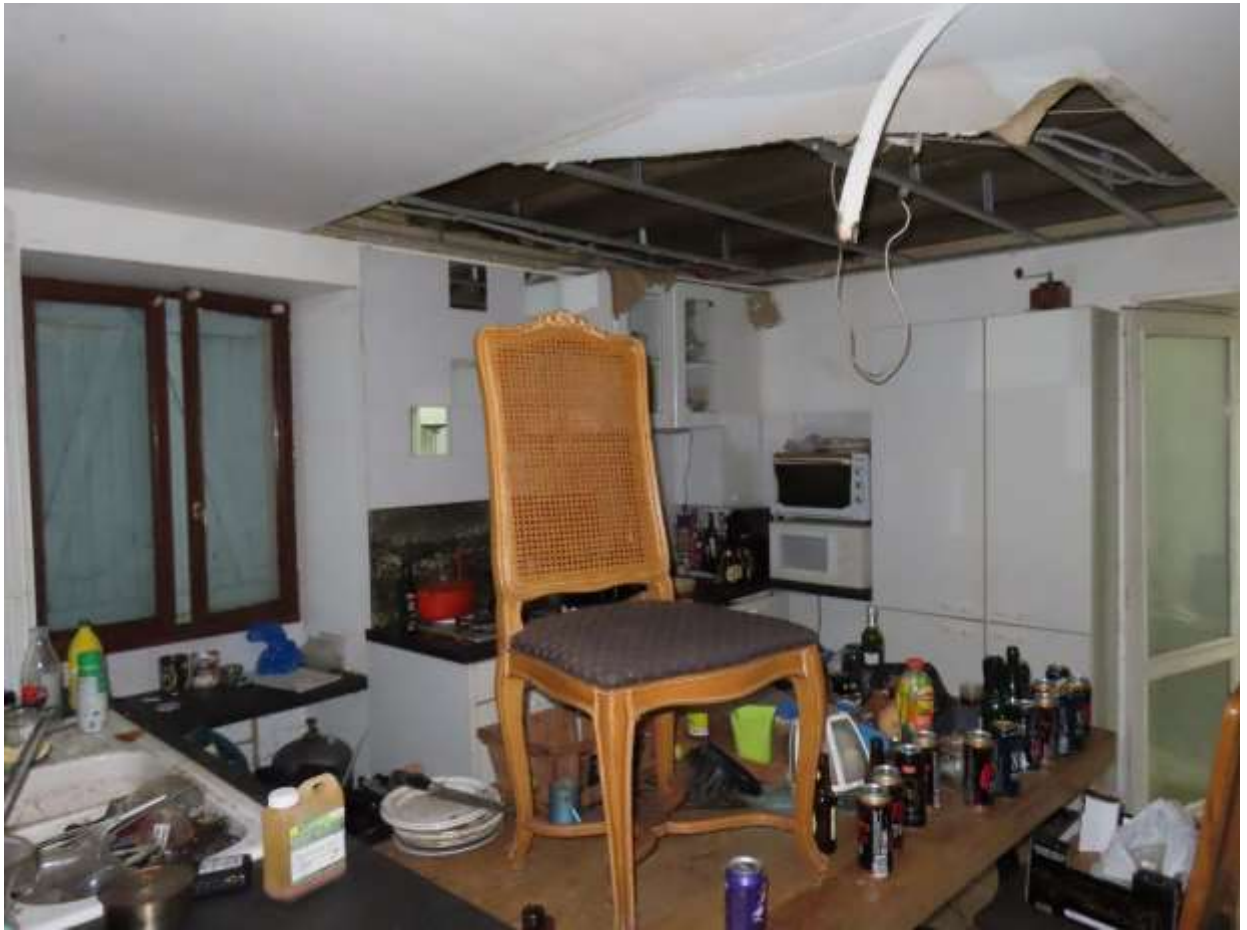
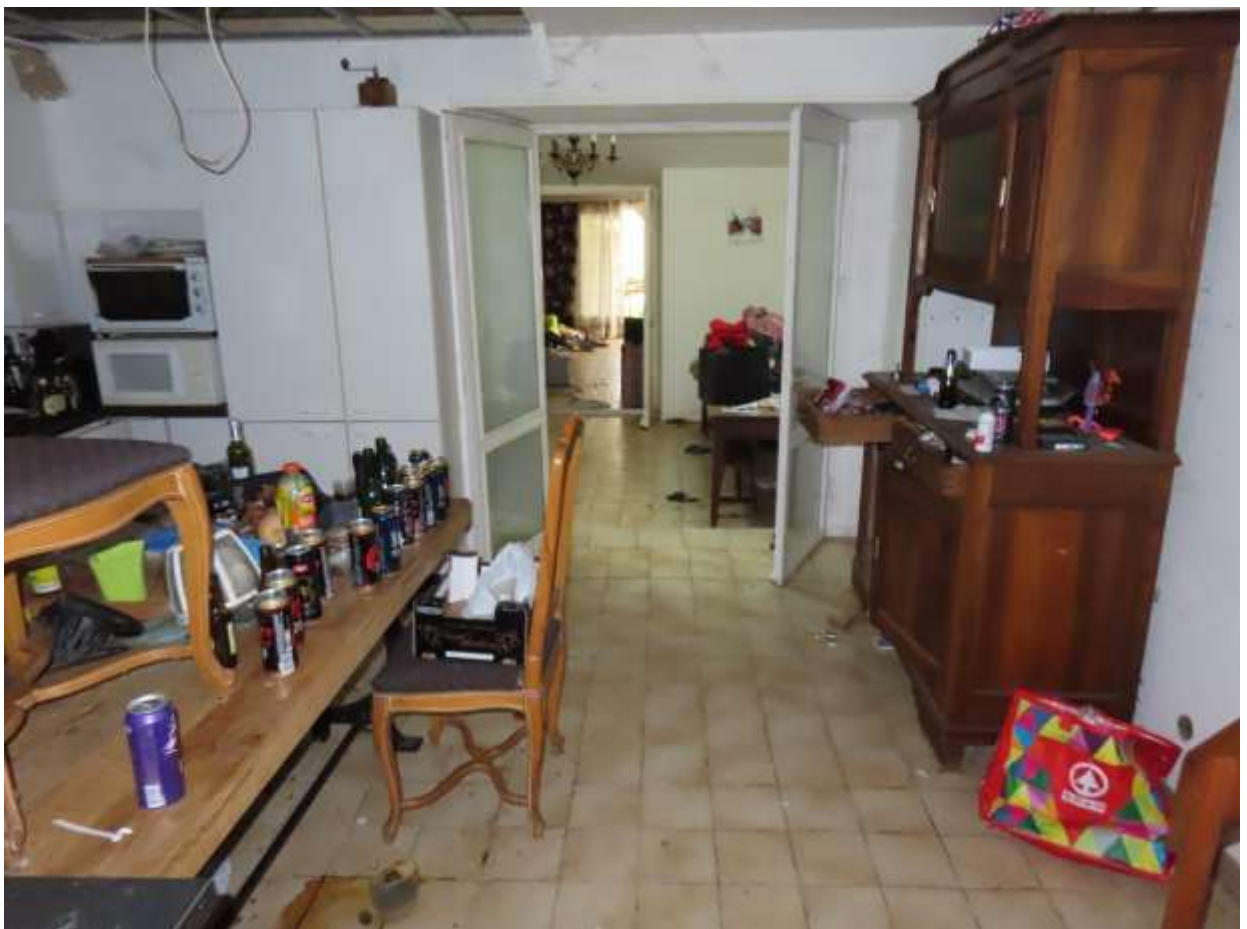
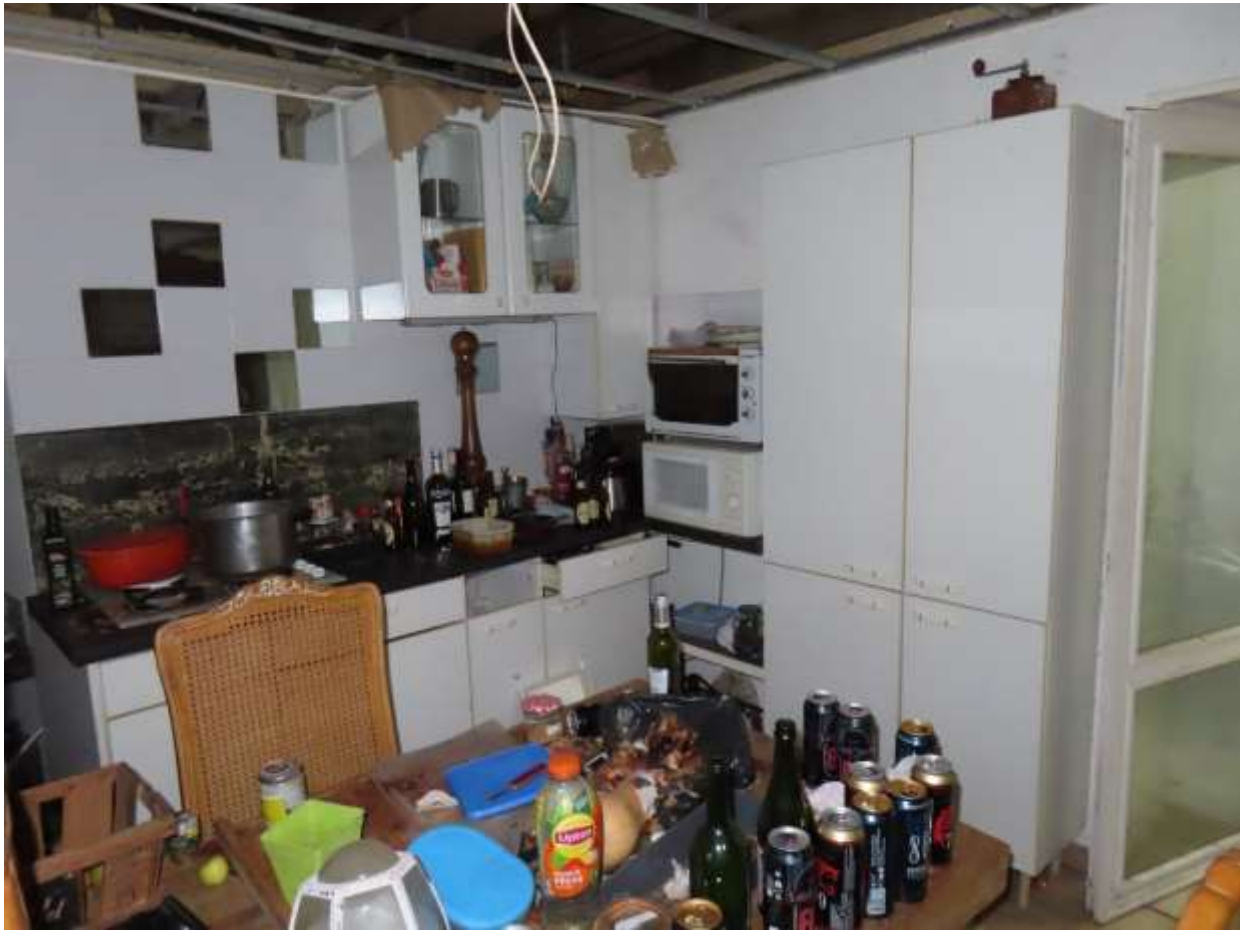
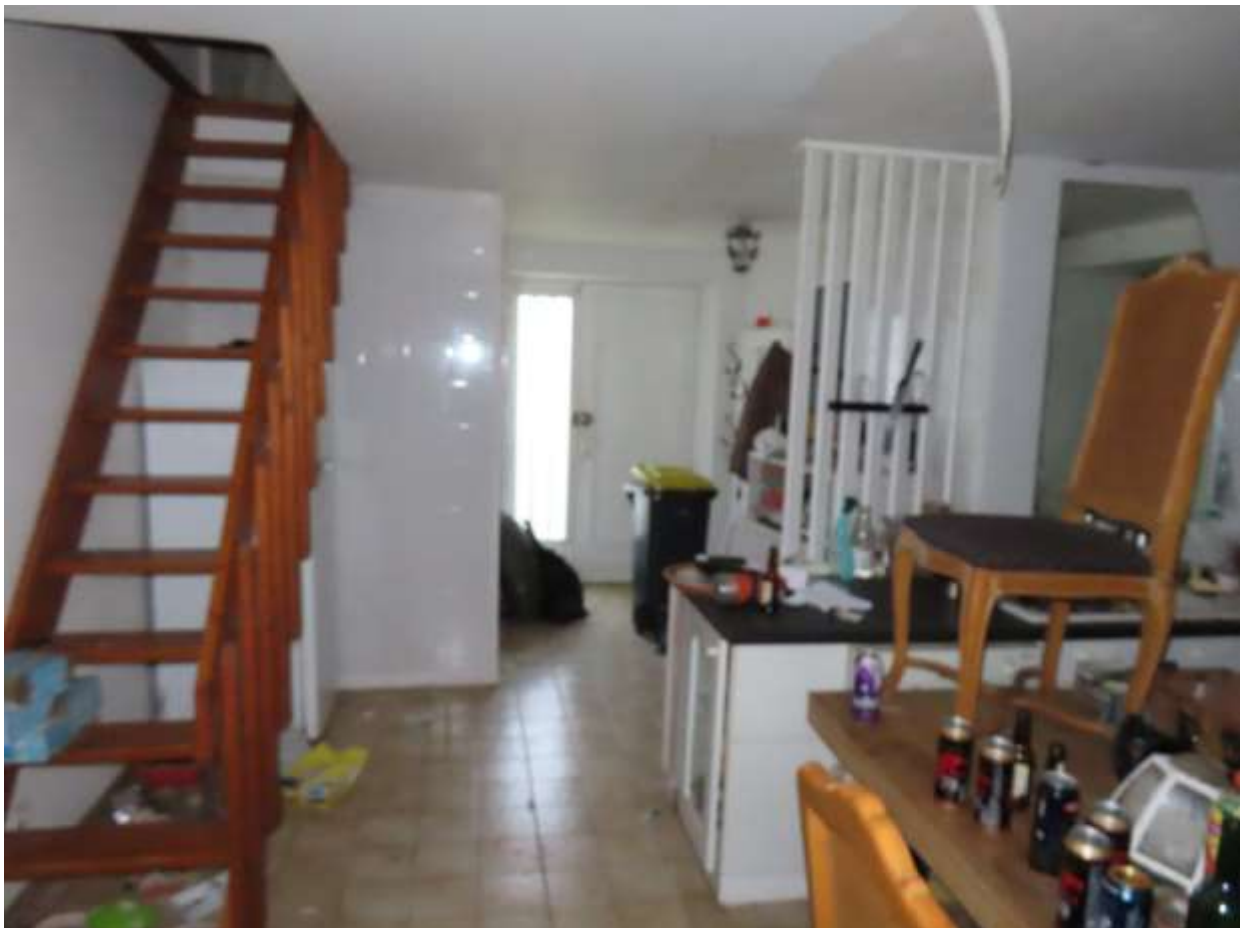
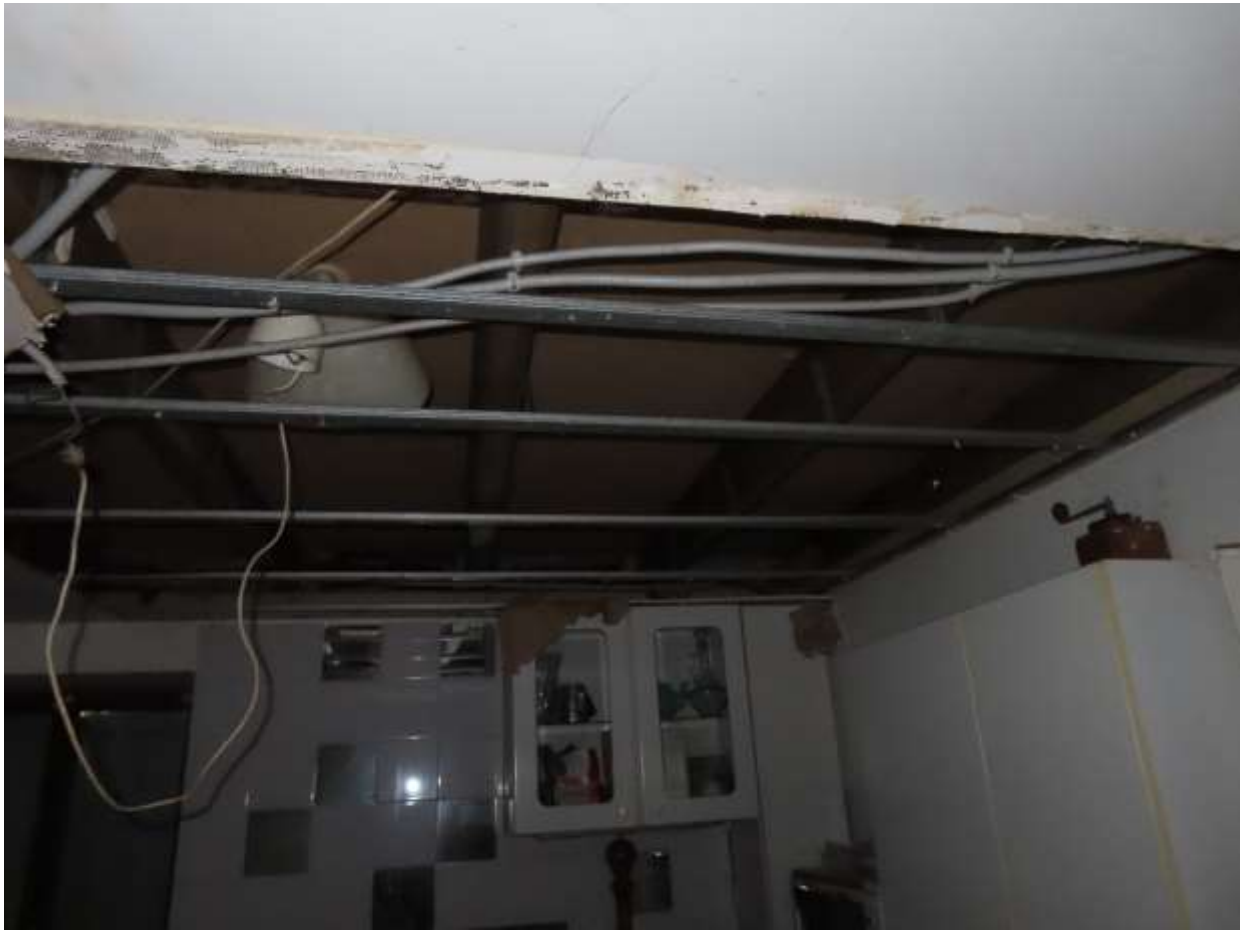
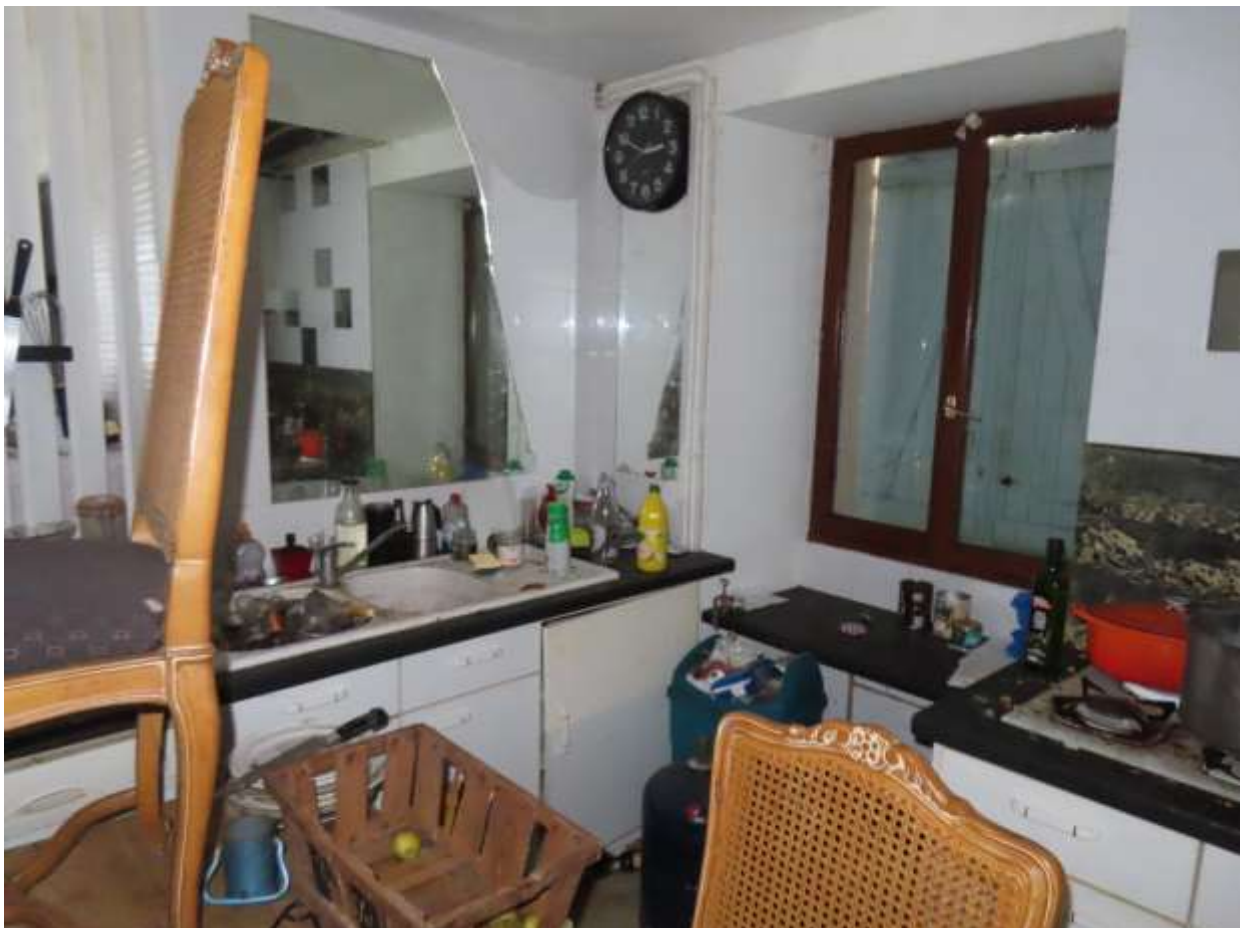
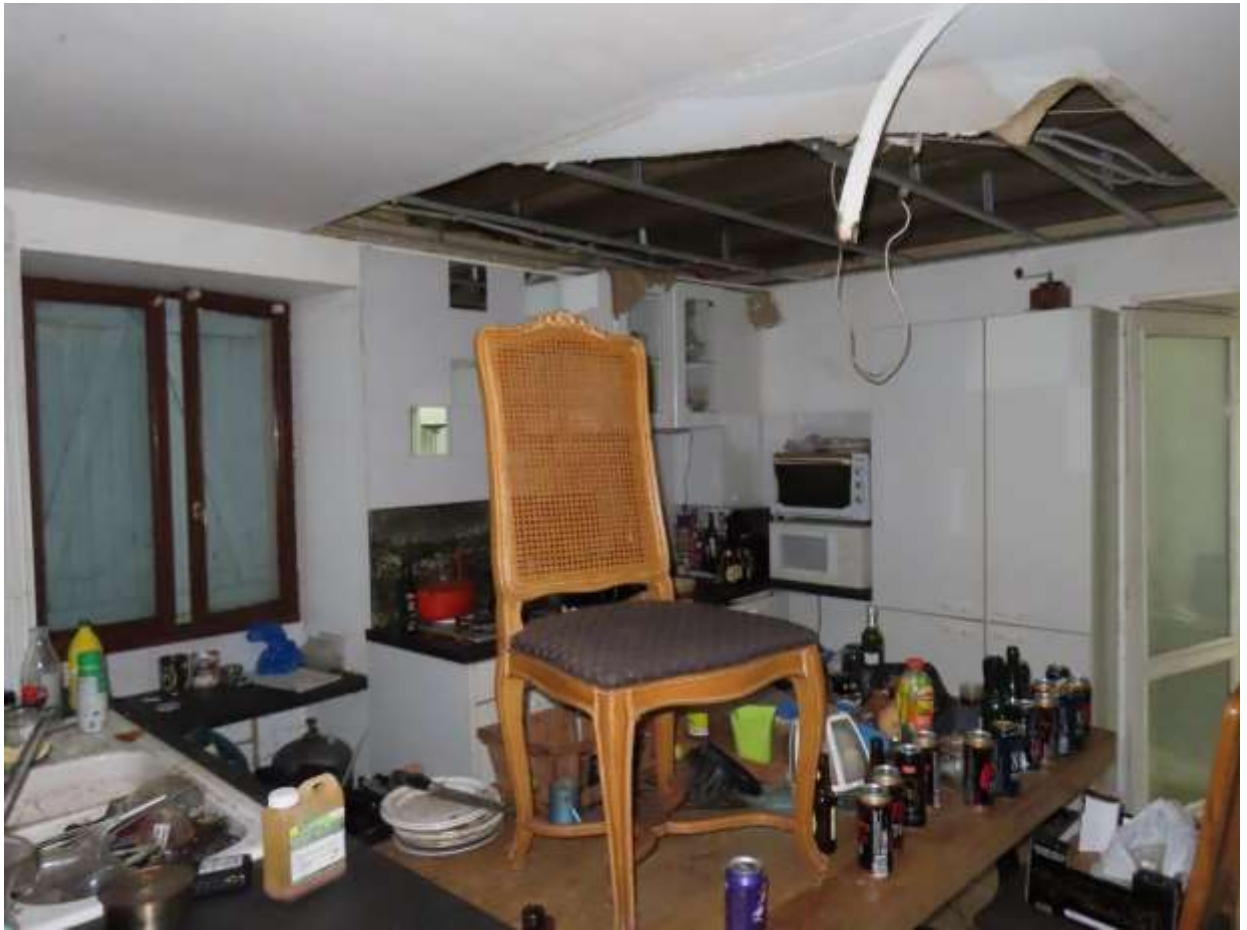
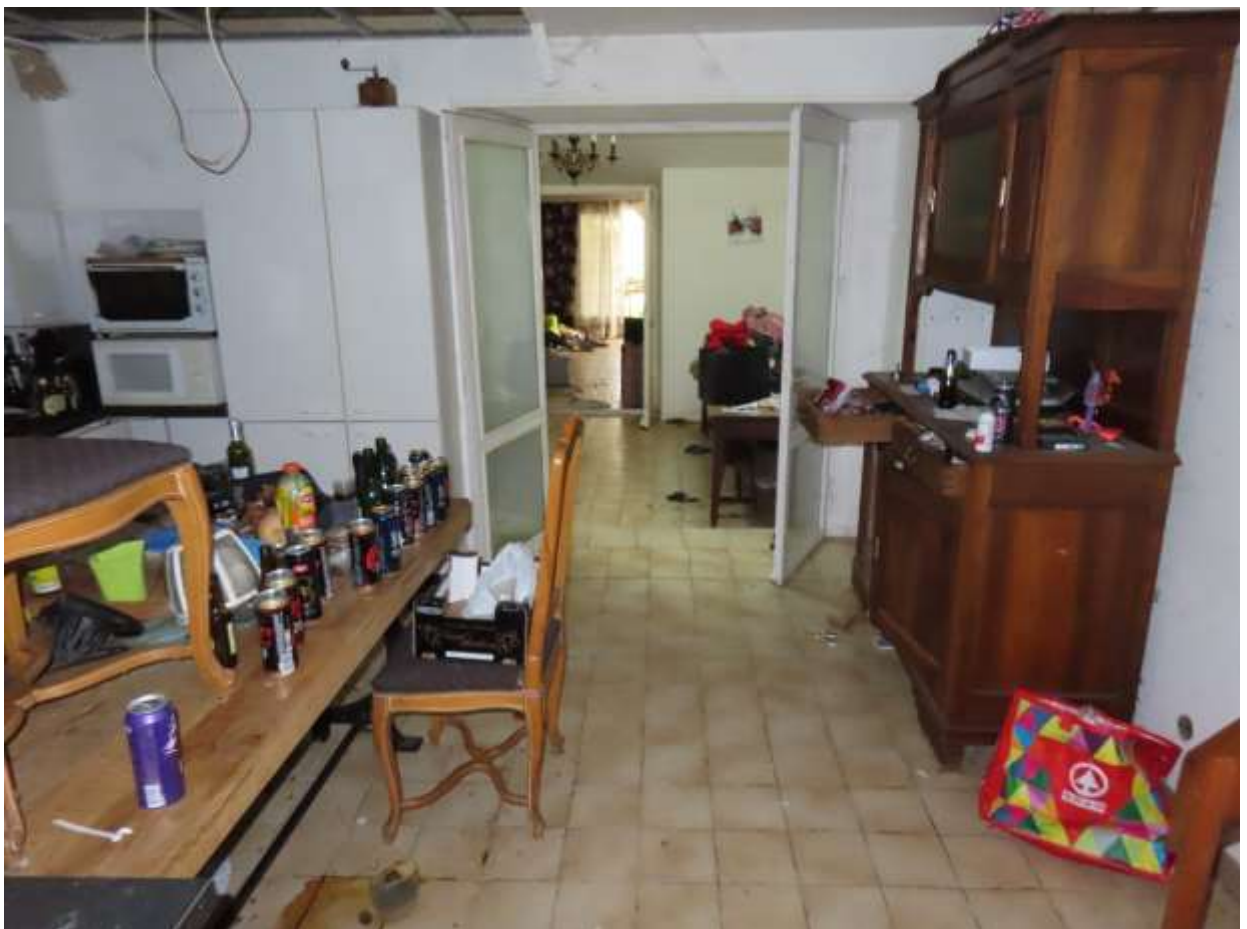
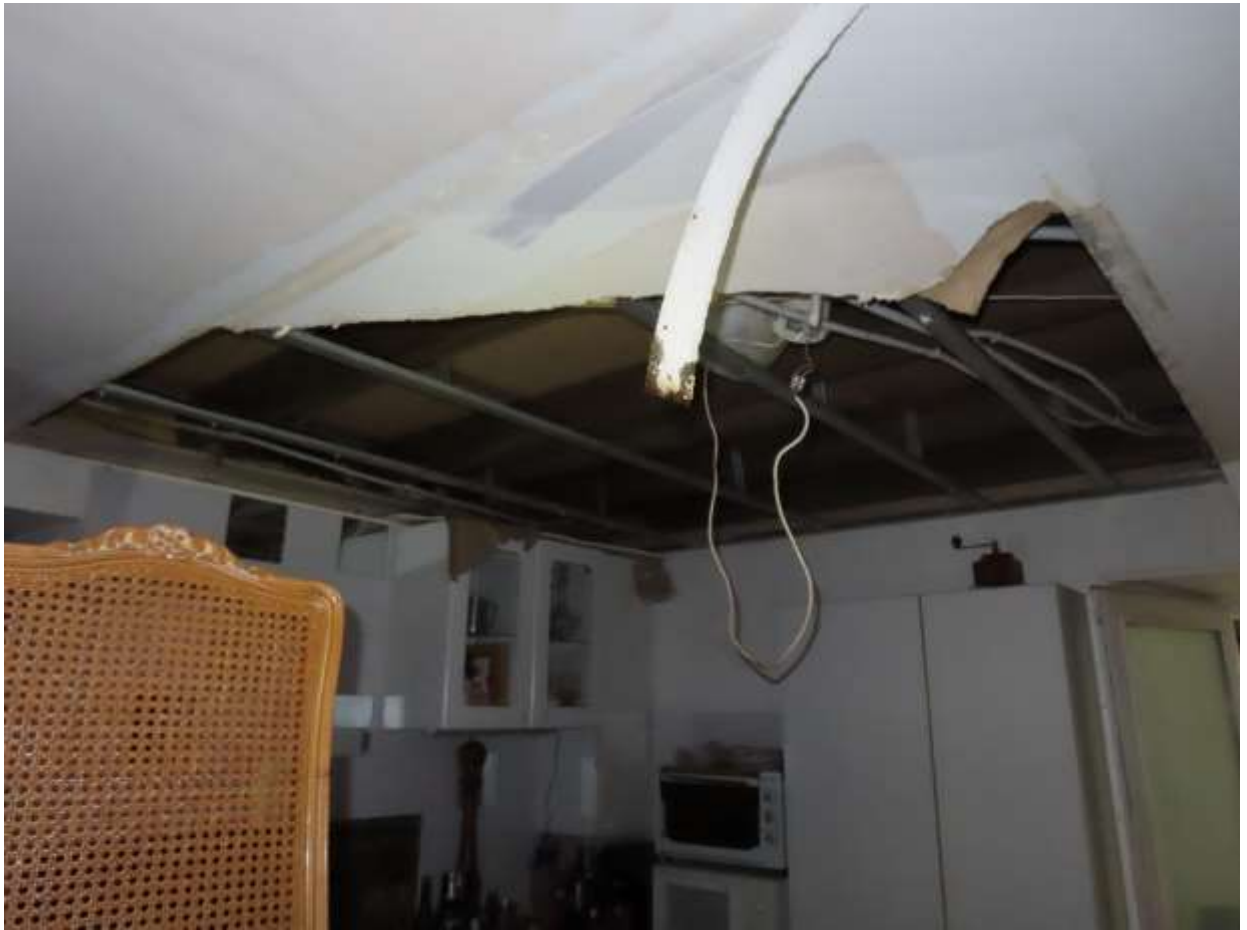
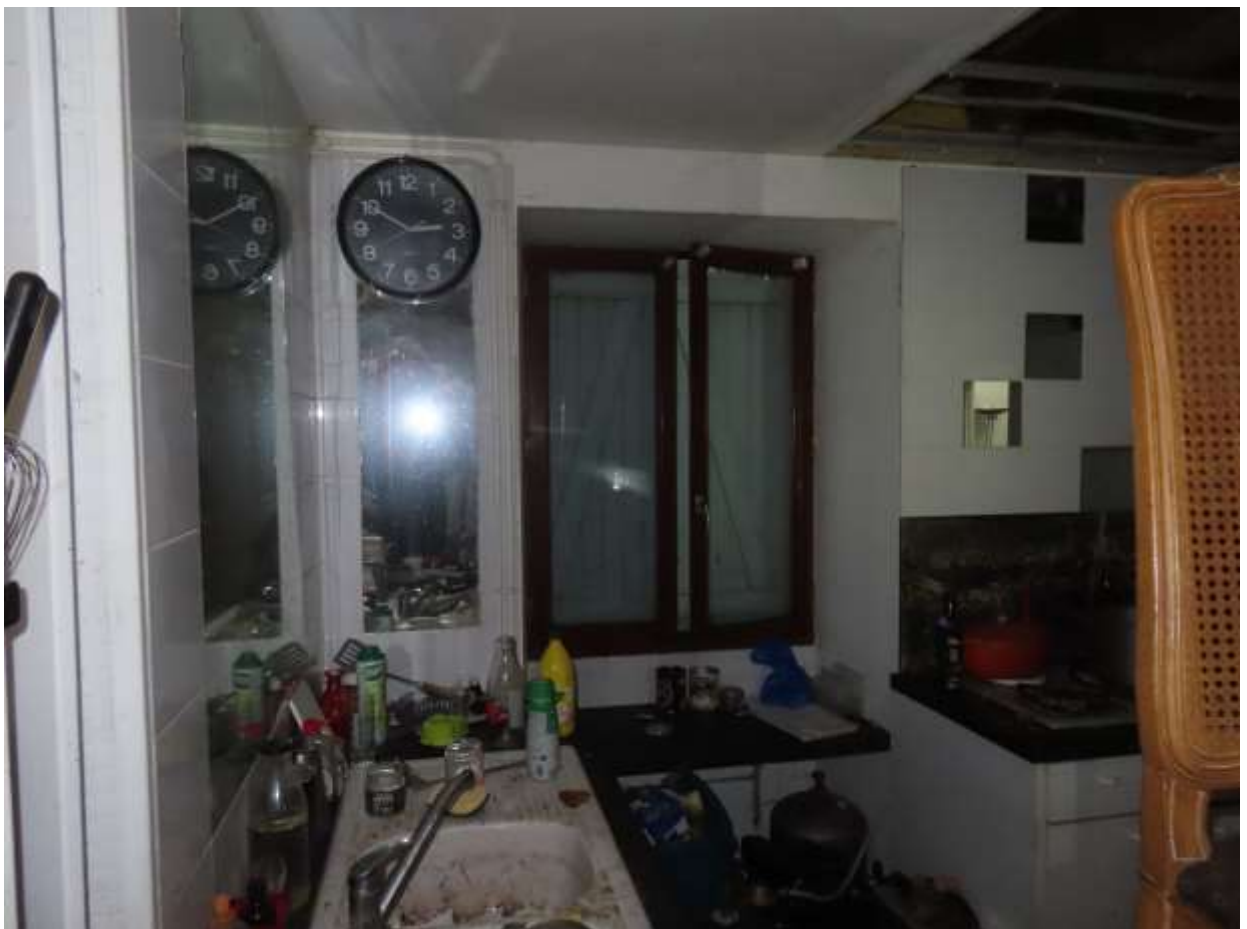
## ESPACE CUISINE

Le plafond est dégradé sur 6 m<sup>2</sup> environ où les panneaux isolants sont manquants.

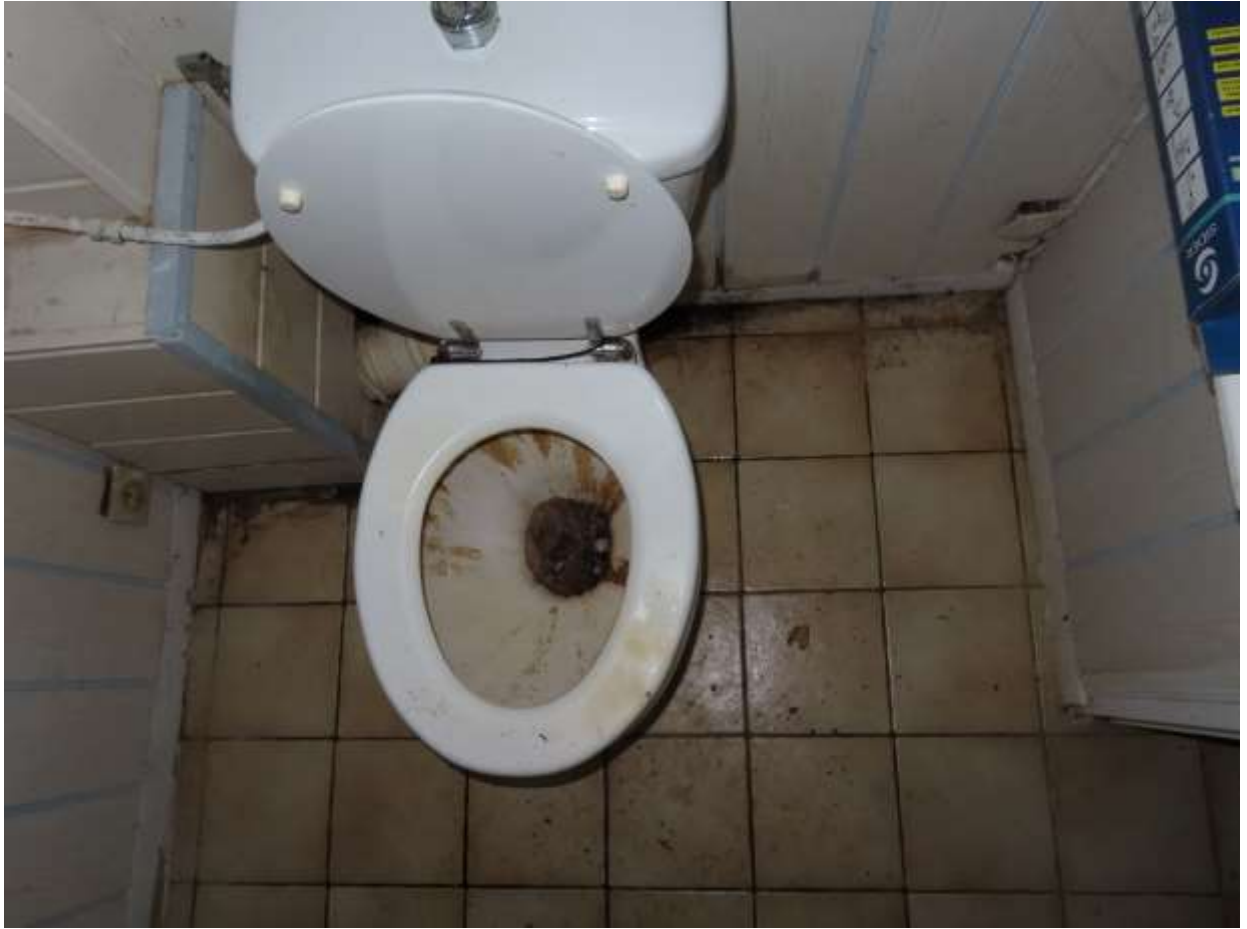
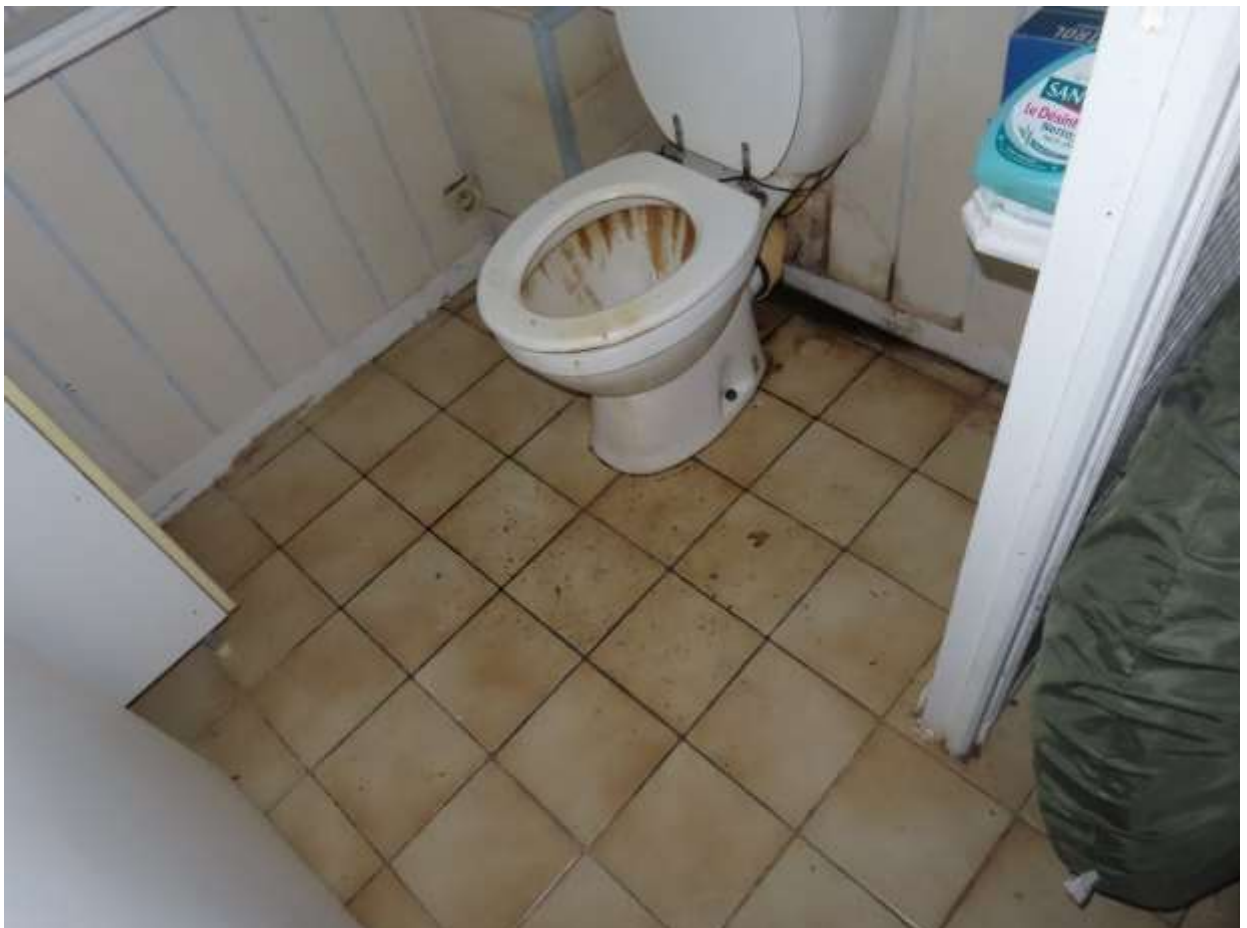
## TOILETTES

Un WC avec réservoir dorsal ; traces de fuite et de défaut d'entretien dans la cuvette.

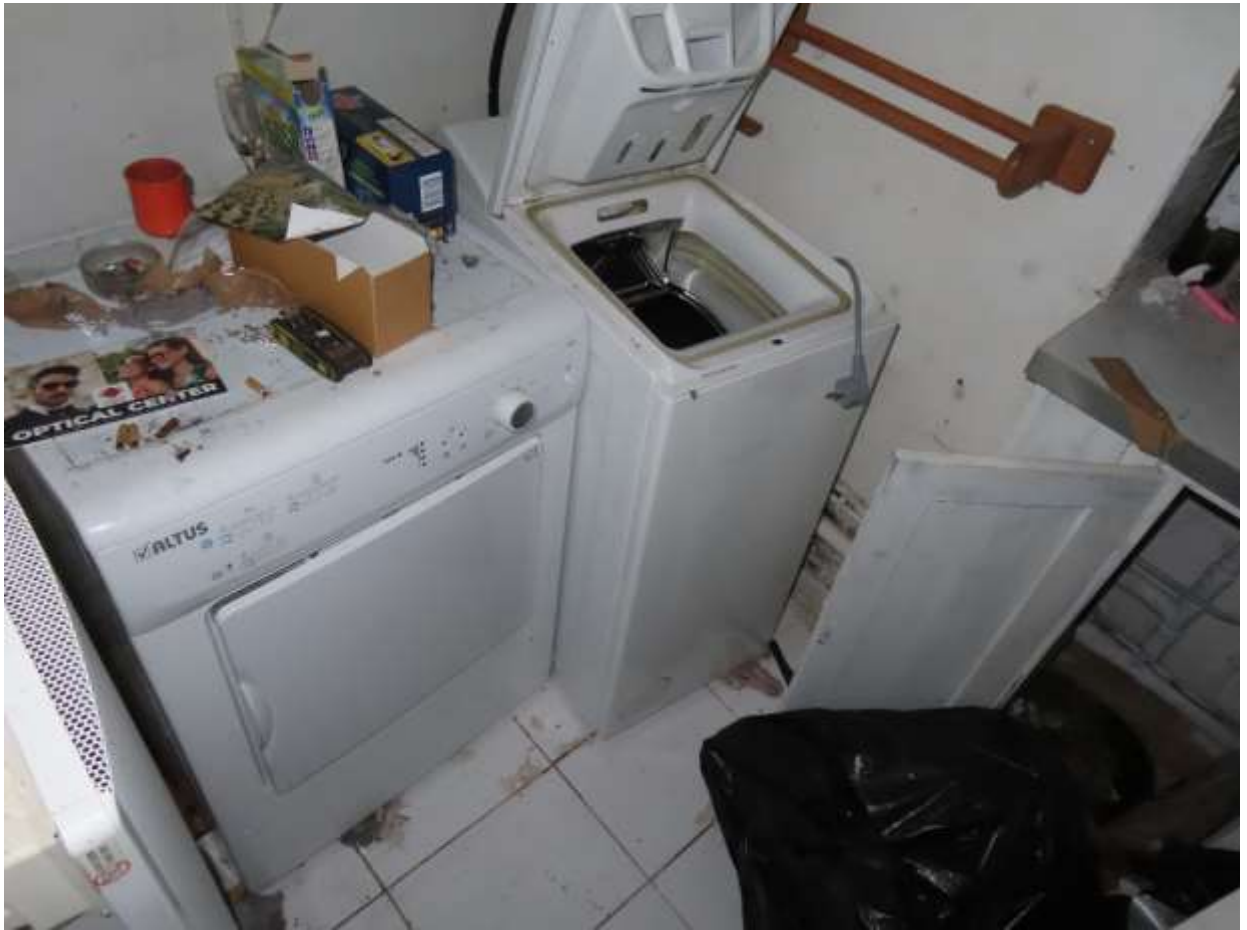
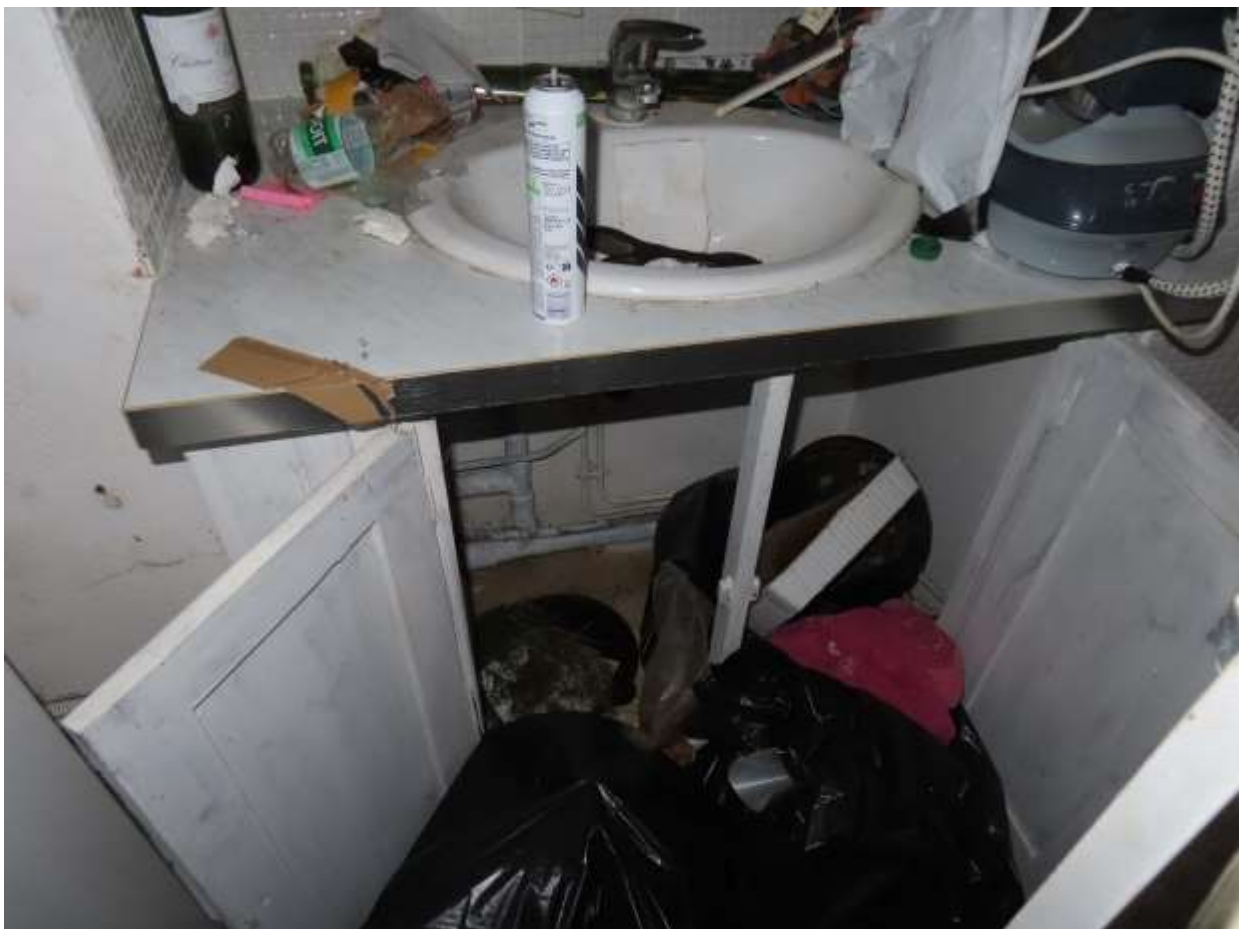
**SALLE D'EAU**

Plafond et murs mis en peinture ; l'éclairage naturel est assuré par une fenêtre bois mise en peinture double battant occultée par des volets bois identiques aux précédents mais marqués d'humidité ; juste devant cette ouverture, une vasque prise sur un plan posé sur châssis avec deux portes ; sur le côté gauche, arrivée / évacuation pour machine à laver ; un panneau de chauffage rayonnant sur le mur à gauche ; derrière la porte à droite, une cabine de douche avec bac receveur rectangulaire, mitigeur sans flexible ; il y a un trou

dans le plafond à ce niveau-là ; la cabine est faïencée sur sa hauteur ; le sol est habillé d'un carrelage.

Cette pièce est très encombrée et n'est plus utilisée.

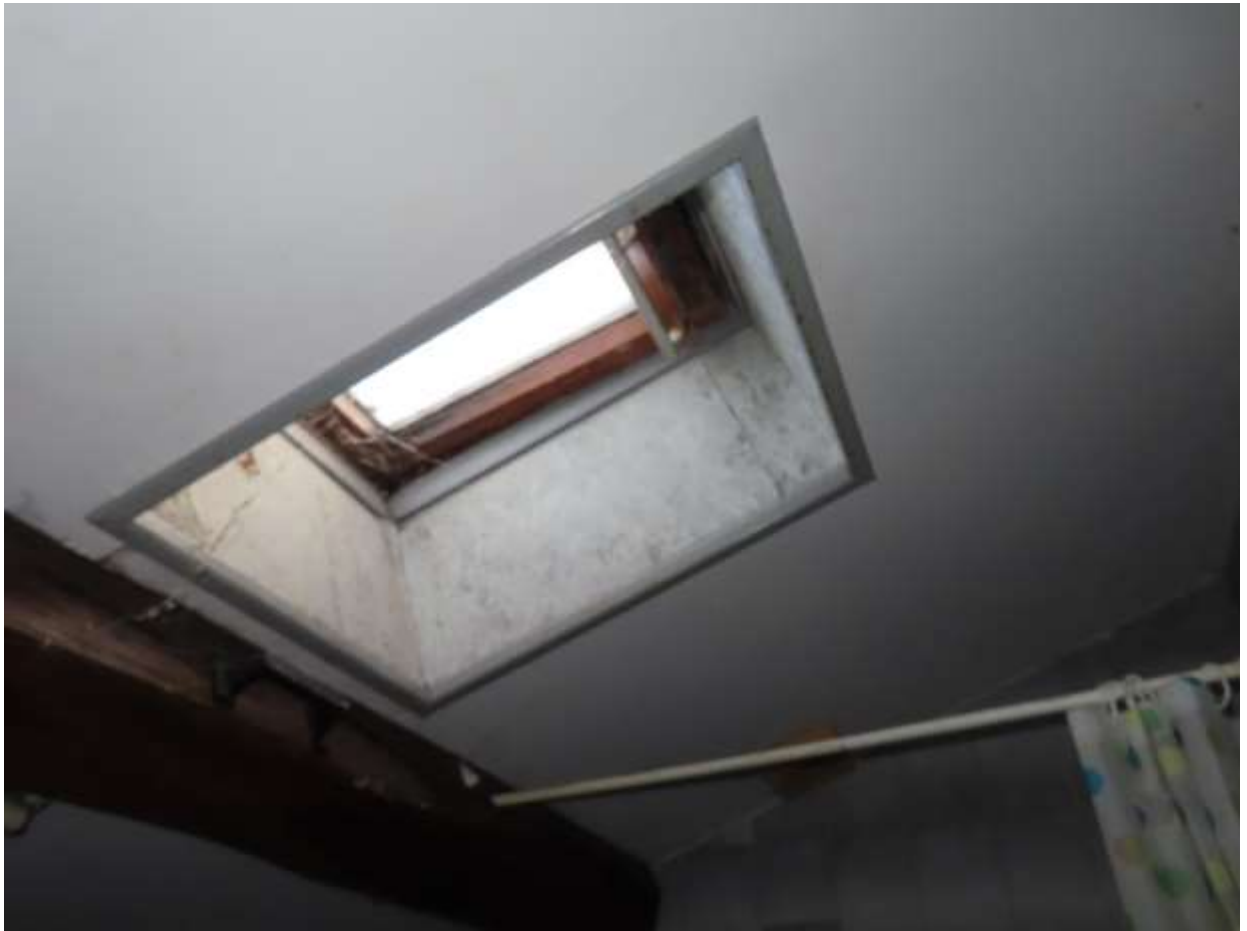
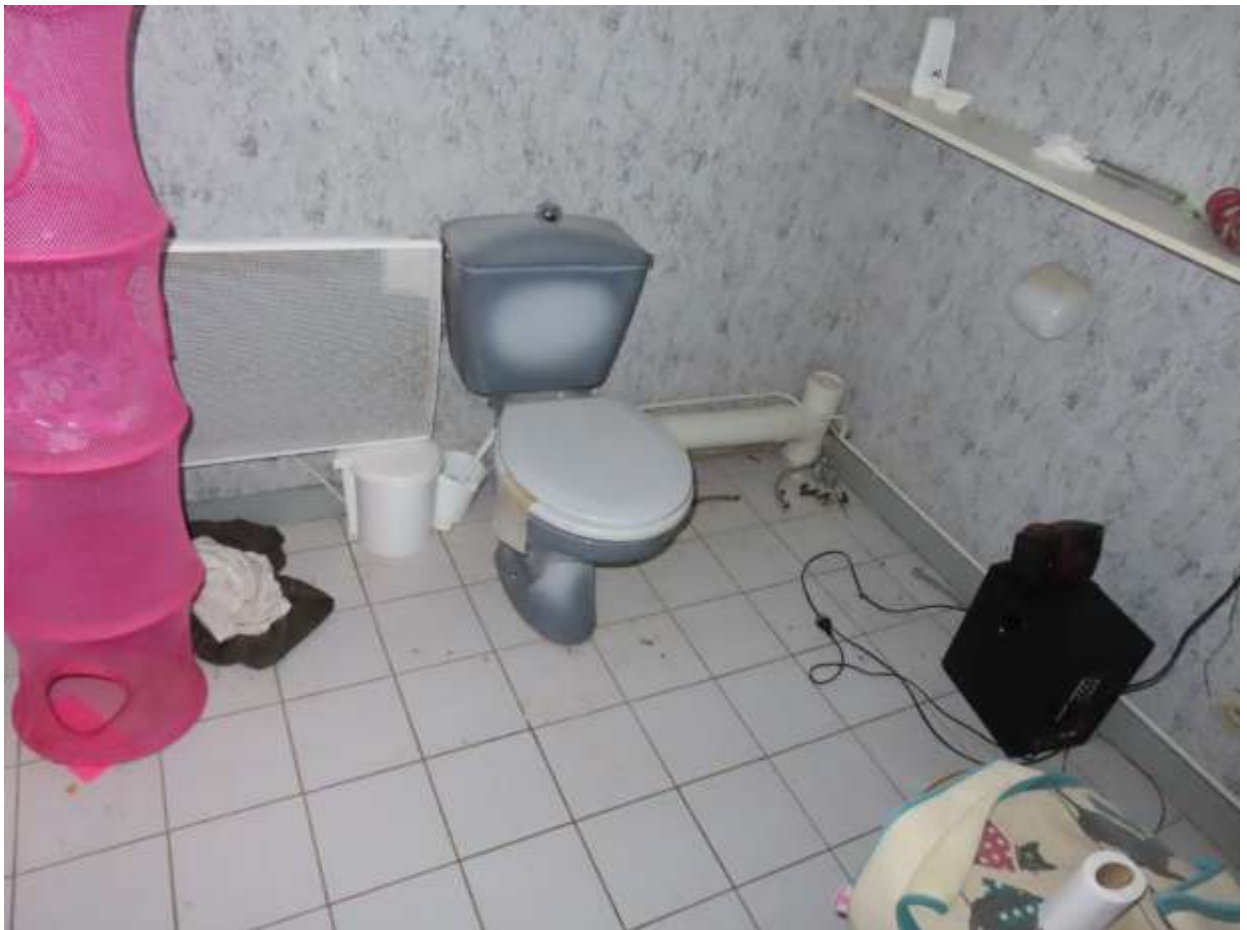
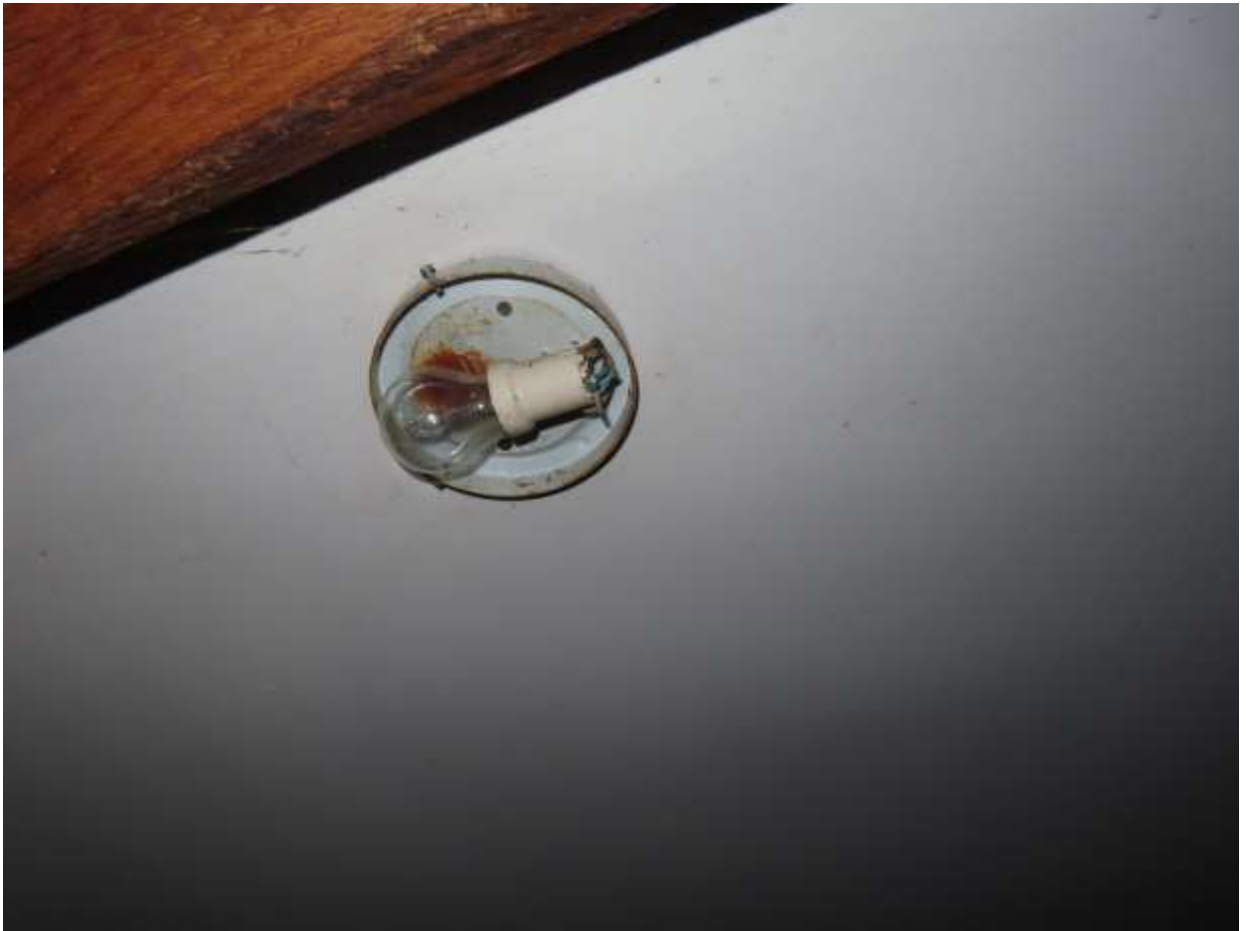
**SALLE DE BAIN 1<sup>er</sup> étage**

L'ensemble est sale et non entretenu ; dégradation de la faïence au niveau de l'habillage de la baignoire.
