# PROCES-VERBAL DESCRIPTIF

**L'AN DEUX MILLE VINGT CINQ**

**ET LE SEIZE DECEMBRE**

Qu'une procédure de saisie immobilière est actuellement initiée à l'encontre de Monsieur [REDACTED] concernant sa propriété sise 5 route de Nieuil à 86340 GIZAY.

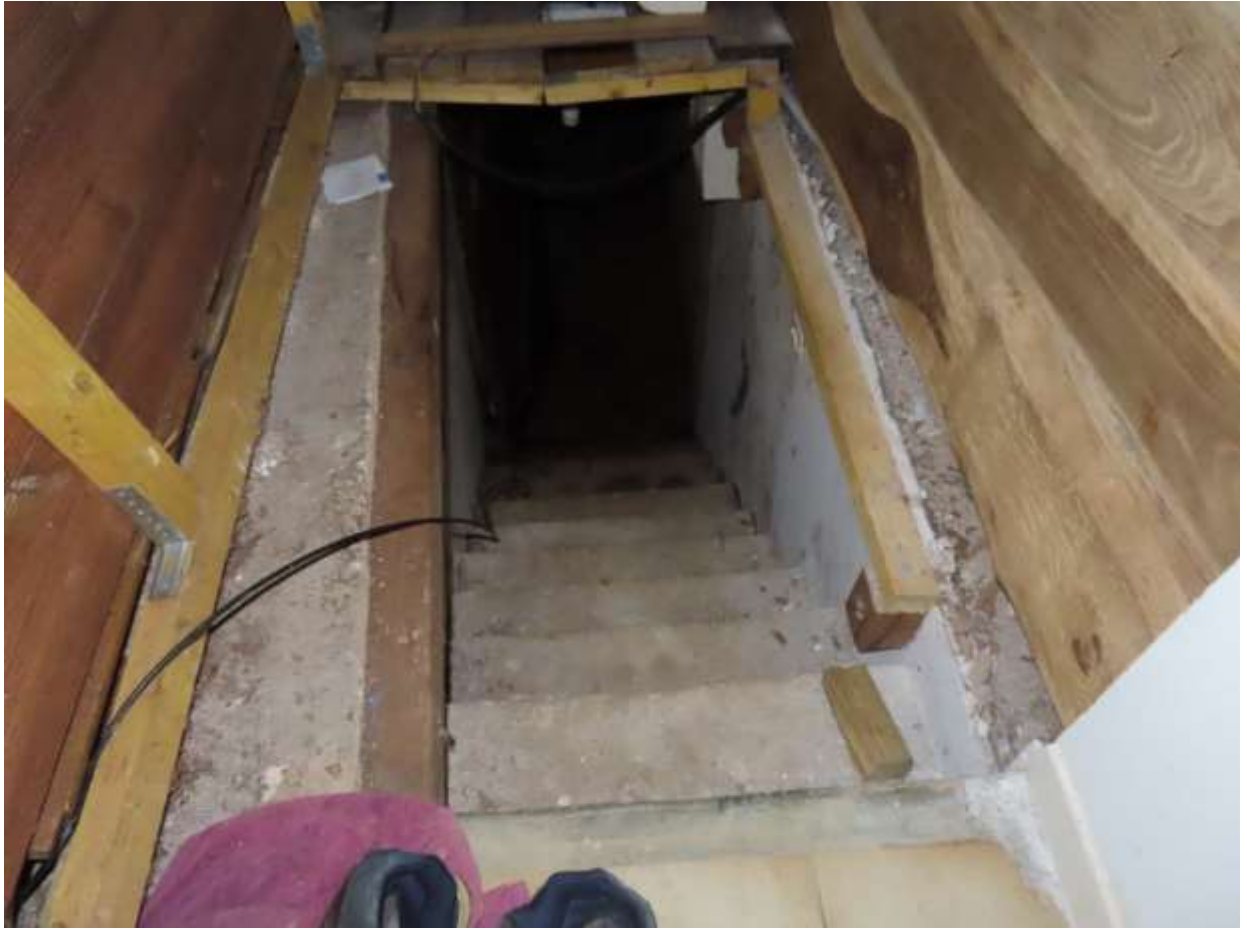
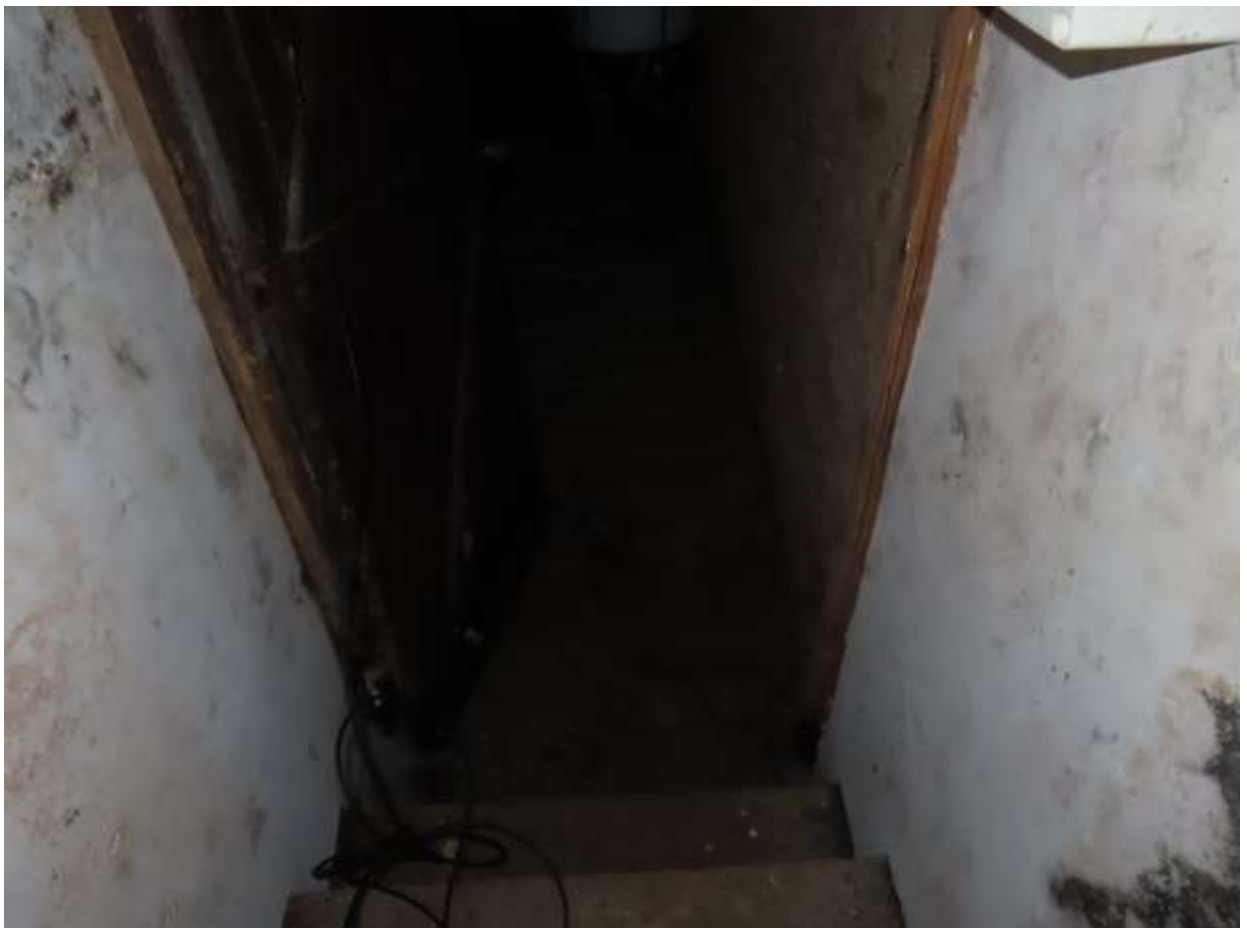
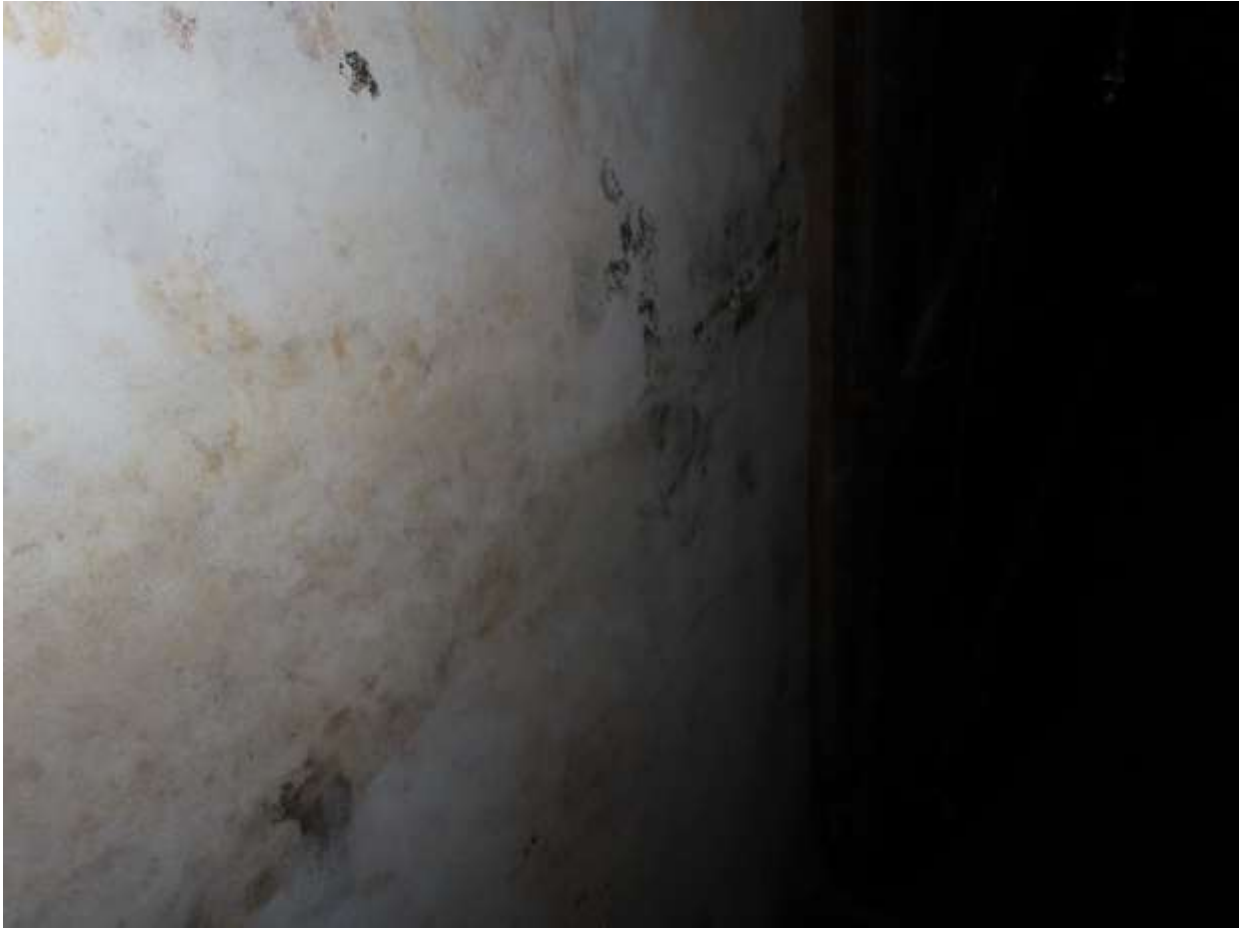
## CAVE (inondée)

L'ouverture est occultée par un simple panneau de lames de bois ; la descente de cave est habillée de panneaux isolants gorgés d'humidité ; en bas de l'escalier, une porte en lame de bois ; la cave est inondée sur une hauteur de plus de 20 centimètres ; le bruit d'écoulement est largement audible ; il cesse lorsque l'eau est coupé à l'arrivée dans le regard extérieur par Eaux de Vienne.
