**PROCES-VERBAL DE  
DESCRIPTION**

**24/04/2024 – 2400109**

## PROCES -VERBAL DE DESCRIPTION EN DATE DU VINGT-QUATRE AVRIL DEUX MILLE VINGT-QUATRE

Un appartement de 45,02 m<sup>2</sup> sur deux niveaux au sein d'un immeuble en copropriété désigné Résidence le Cabri, lotissement SPRING :

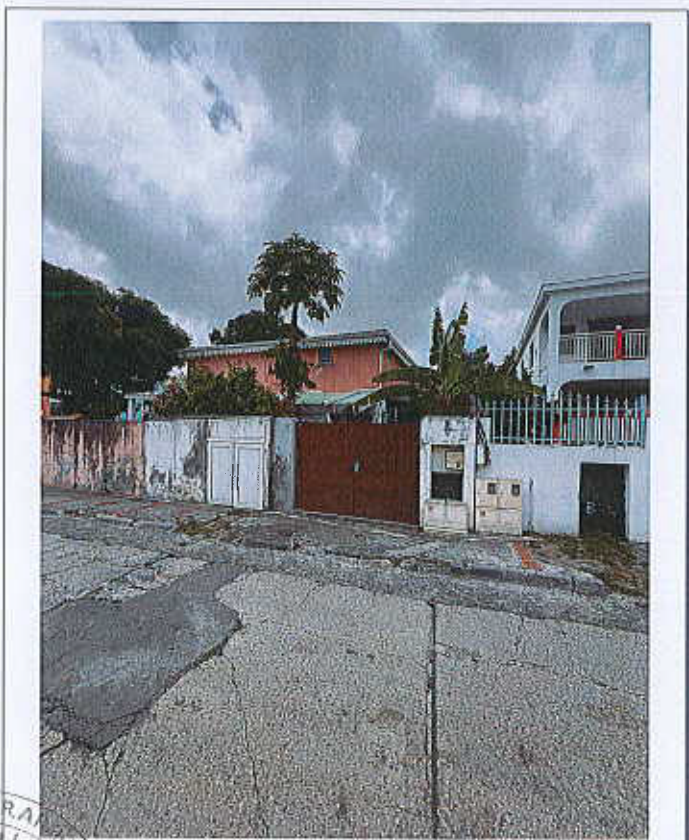
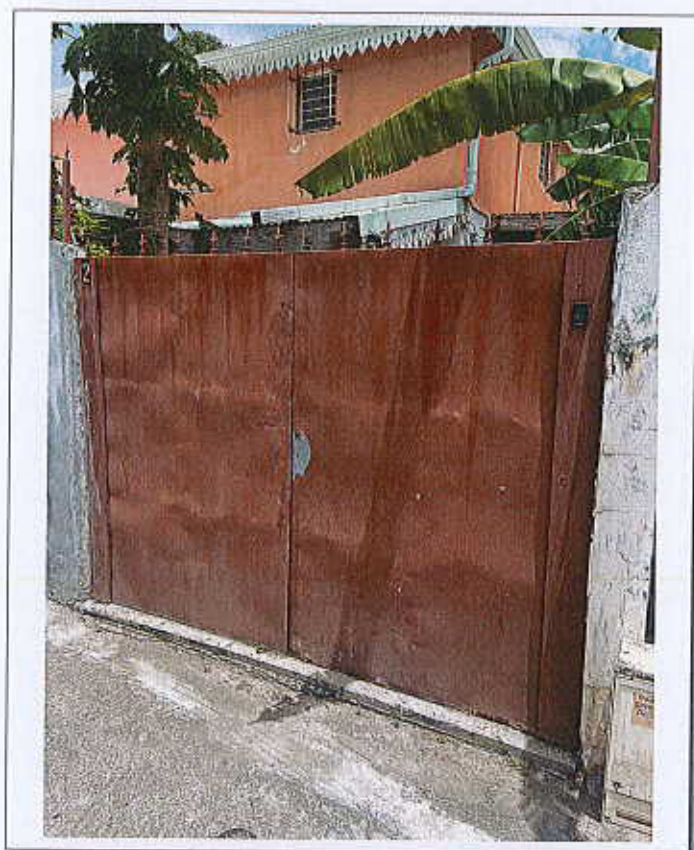
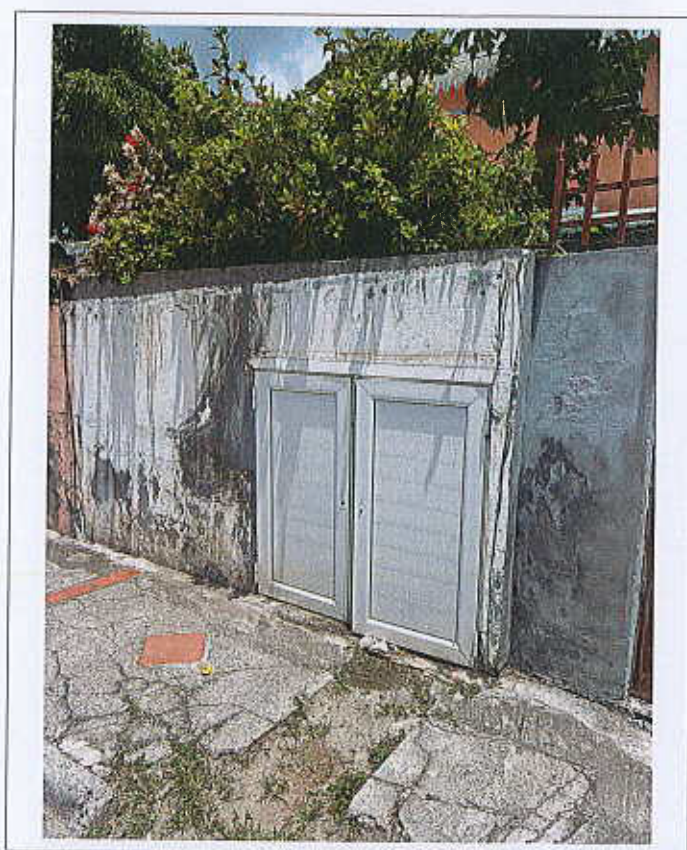
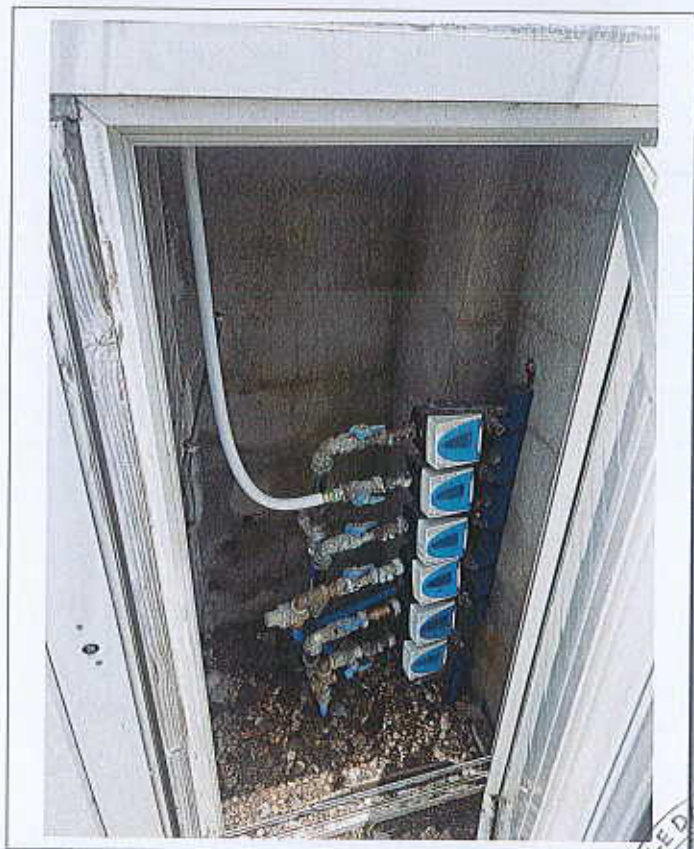
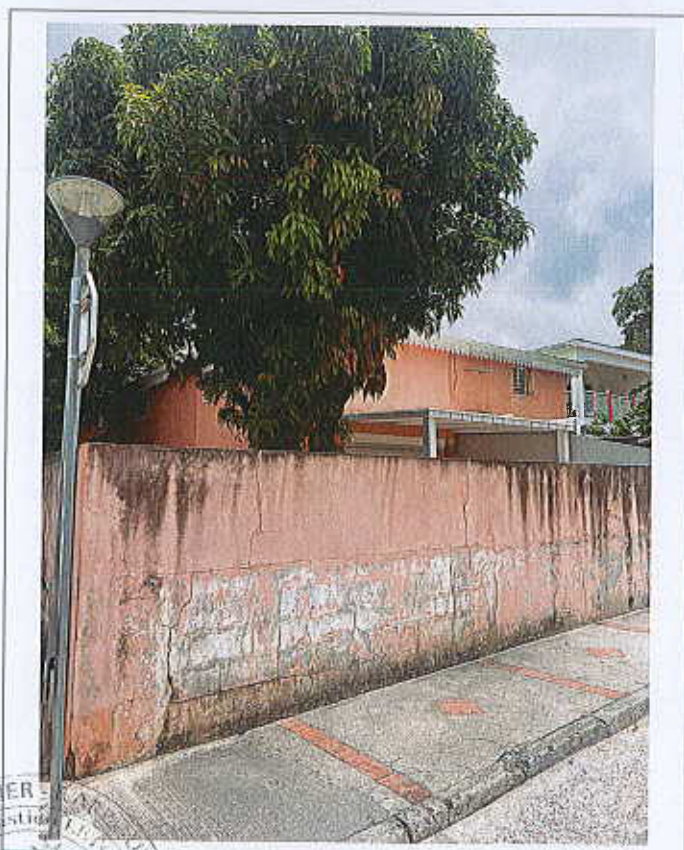
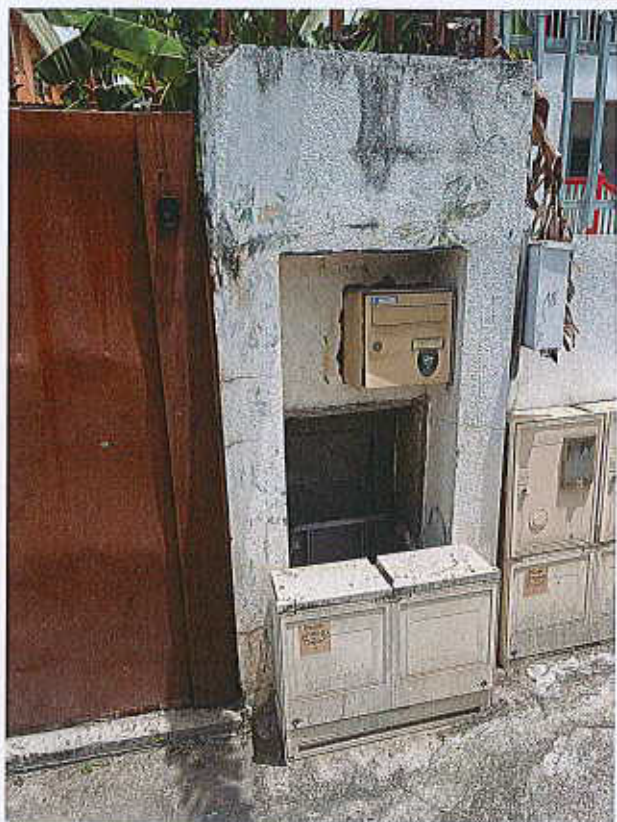
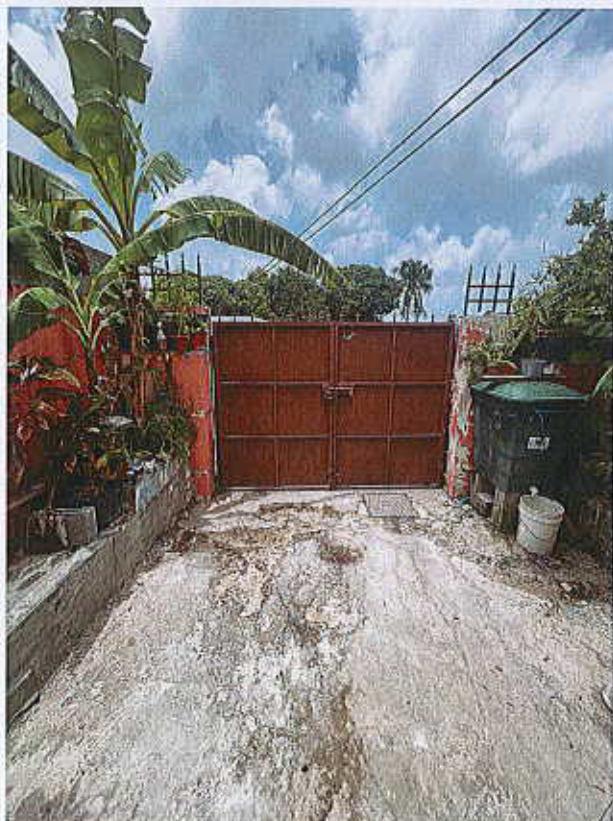
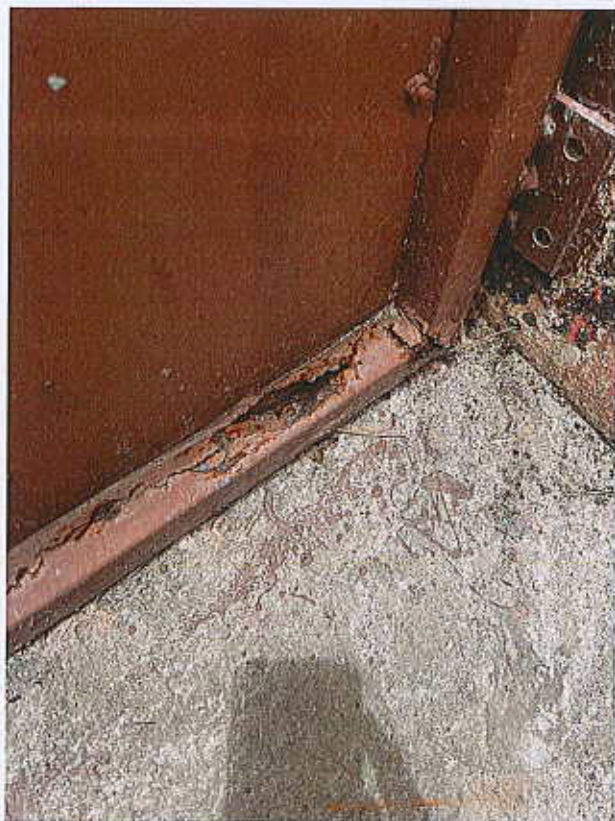
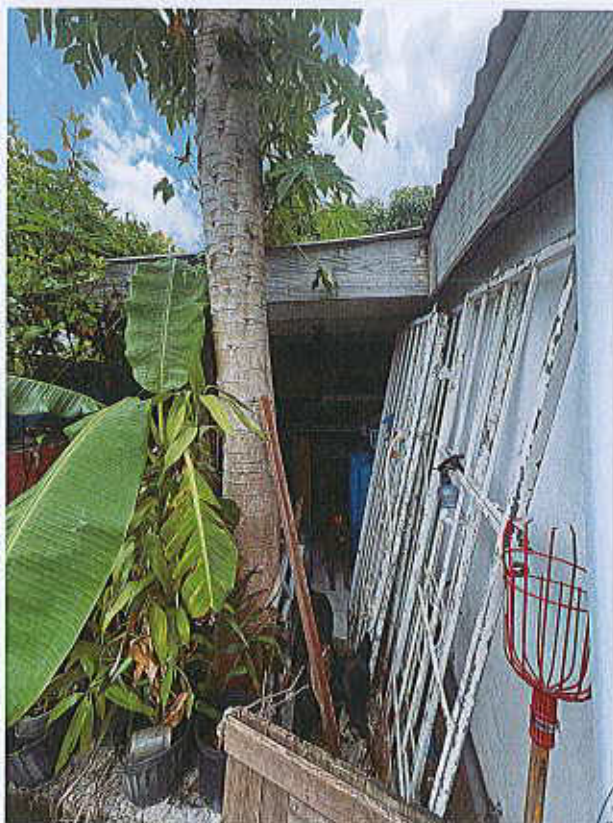
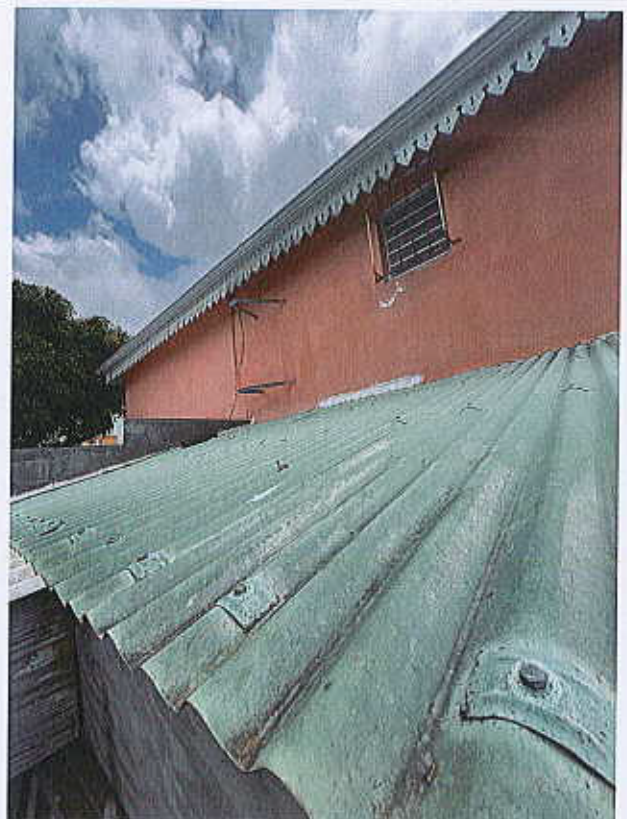
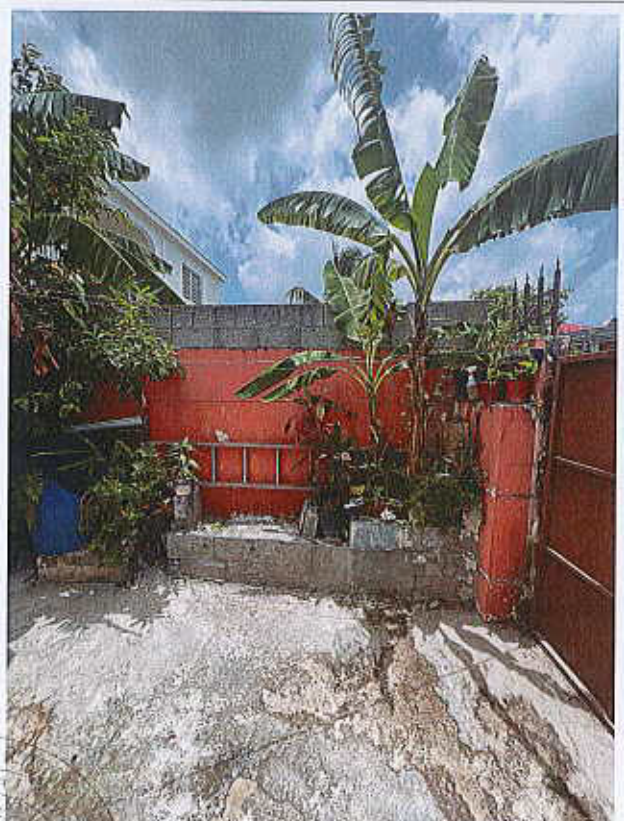
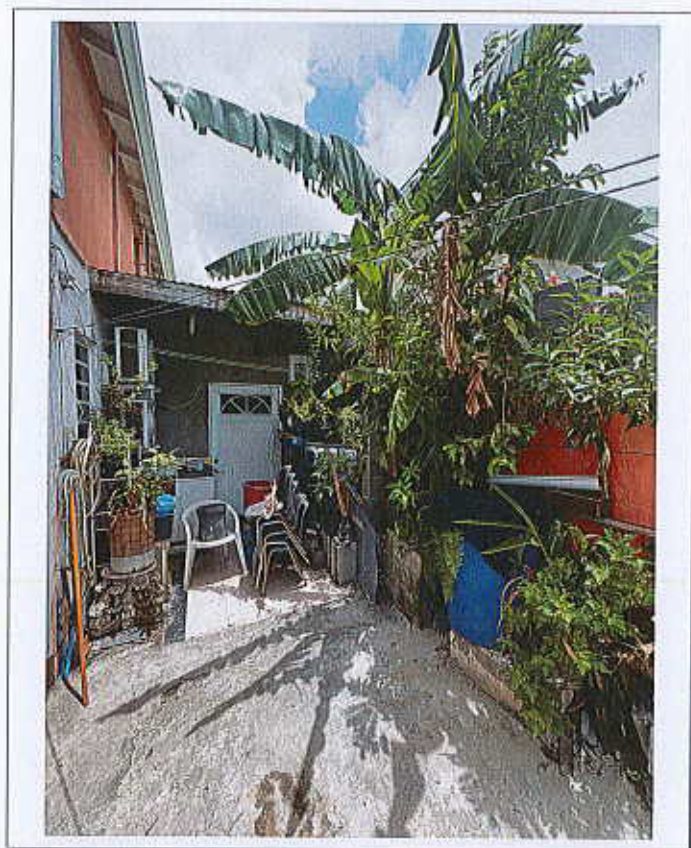
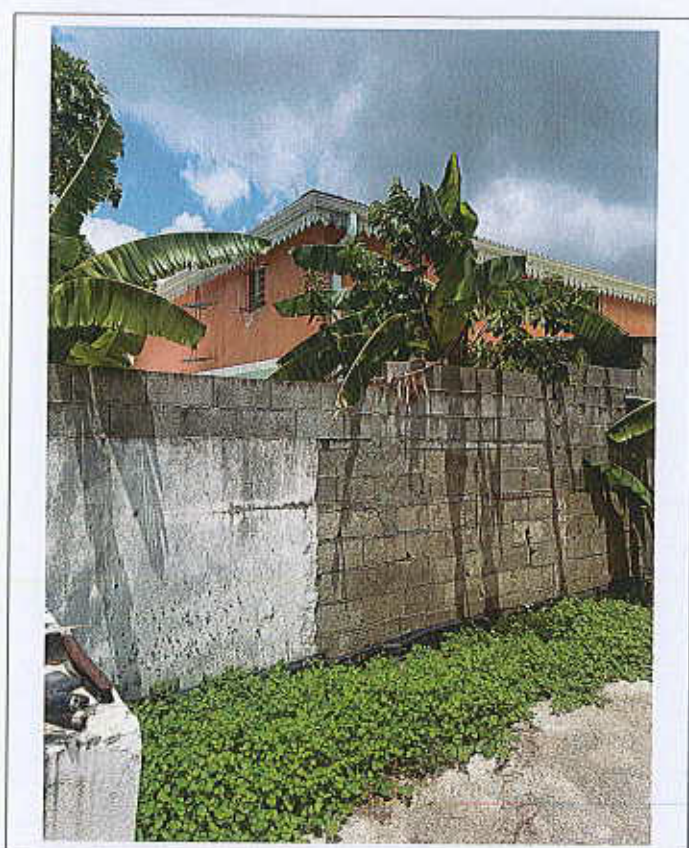
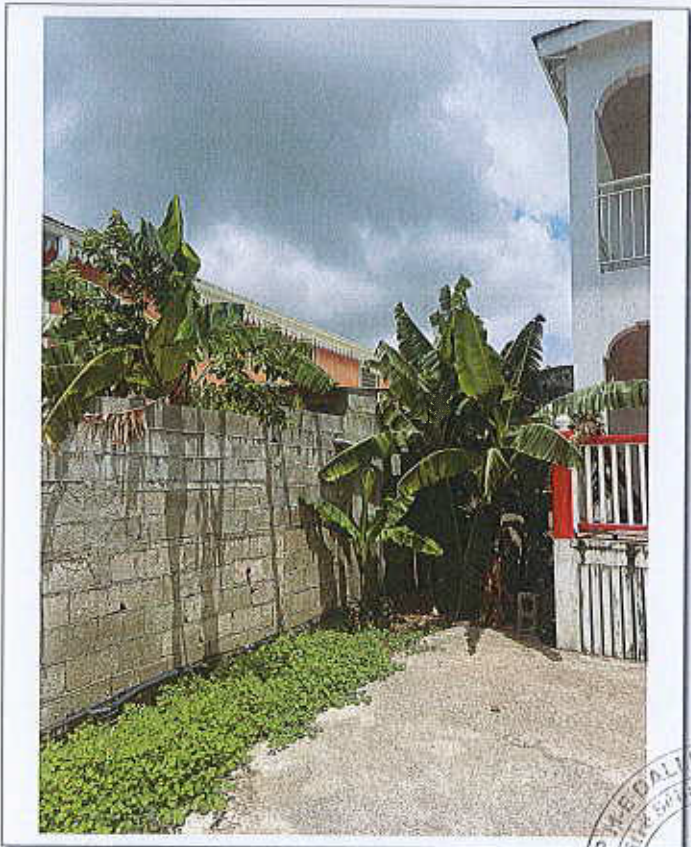
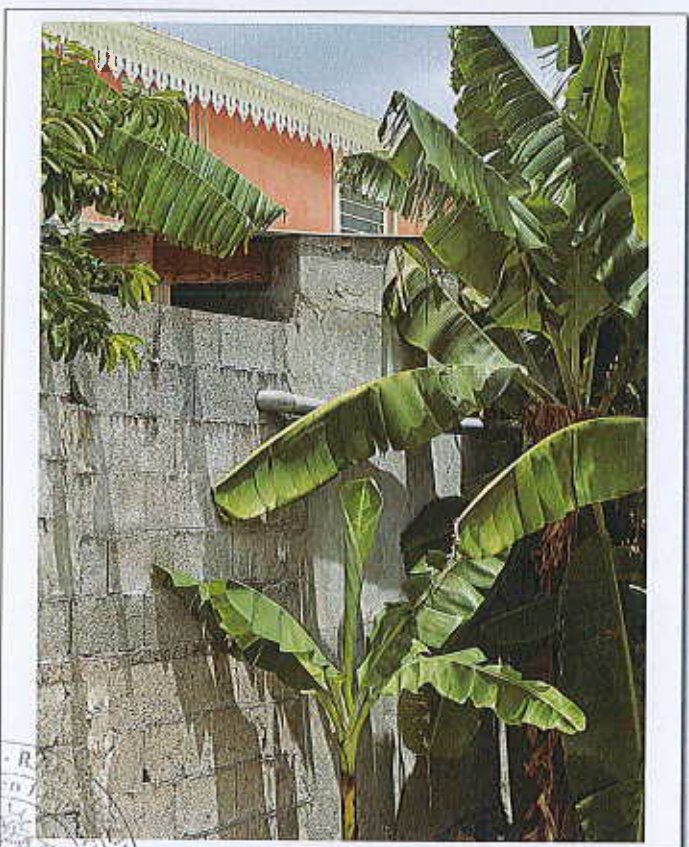
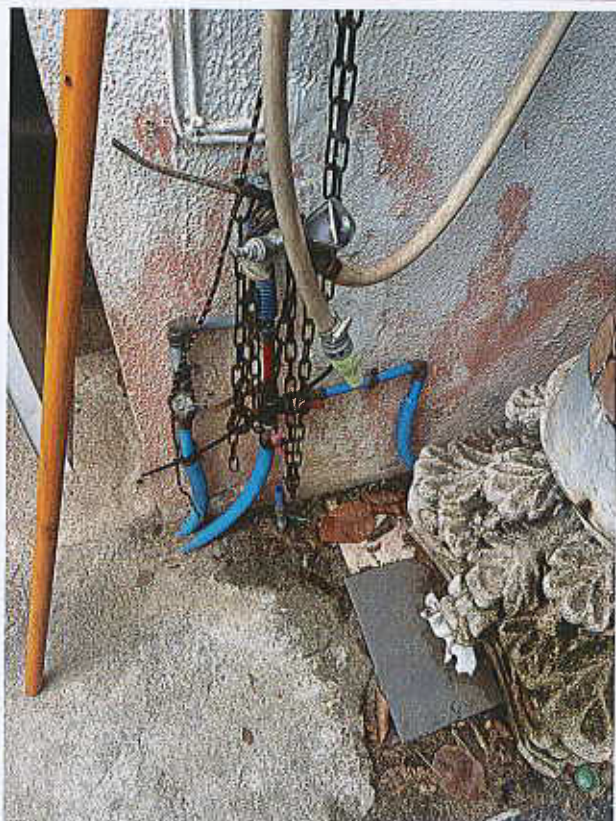
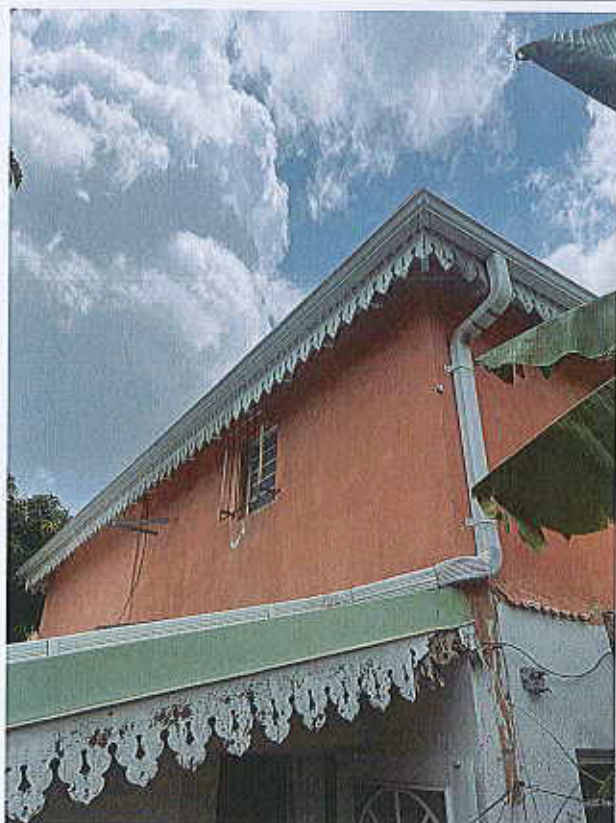
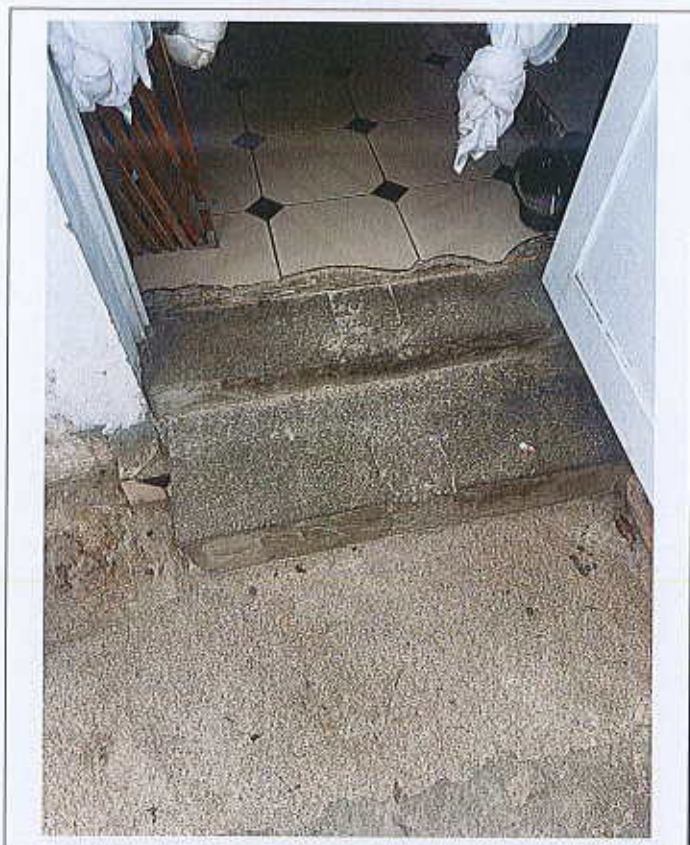
Le mur extérieur de la résidence est recouvert de peinture usagée et écaillée de couleur saumon. Il affiche de nombreuses fissures. La partie de ce mur correspondant au lot saisi (lot 2) est peinte en blanc. De nombreuses reprises en béton brut sont visibles sur cette partie blanche du mur lequel accueille dans un renforcement un placard technique avec des compteurs d'eau.

Ce lot est accessible depuis la rue Antoine Lake par un portail métallique à double battant. Il est recouvert de peinture marron et affiche des zones de corrosion significatives en partie basse, du côté gauche en entrant en particulier.

Ce portail ouvre sur une petite cour dont le sol est recouvert d'une dalle bétonnée fissurée et présentant des défauts de planimétrie. Cette dalle comporte une bouche d'évacuation des eaux pluviales et d'un regard métallique.

Immédiatement sur la gauche en entrant se trouve un préau couvert par une toiture constituée d'une ossature en bois recouverte de peinture blanche usagée, fortement écaillée et affichant par endroits des auréoles brunâtres, caractéristiques d'infiltration d'eau. Cette ossature est recouverte par des tôles ondulées blanches usagées. Ces tôles sont bordées par la toiture de la cuisine, recouverte de tôles ondulées vertes, en état d'usage.

A droite en entrant, la propriété est délimitée par un mur de clôture partiellement peint et affichant des fissures. Ce mur est réhaussé par deux rangées de parpaings à l'état brut. Il se prolonge jusqu'à une construction en dur. Je prends 3 clichés photographiques de ce mur du côté extérieur, depuis la rue Antoine Lake et par-dessus la propriété voisine (photographies n° 22 à n° 24). Une jardinière est en place devant ce mur du côté cour.

Les façades extérieures du bâtiment principal de la résidence, dans le périmètre du lot saisi, sont recouvertes de peintures blanche et saumon écaillées, usagées et par endroits reprise par du béton à l'état brut. Quelques percements sont visibles ainsi que des fissures et des écaillages de béton.

Les planches de rive bordant la toiture sont recouvertes de peinture blanche écaillée. Les gouttières présentent un état correct.

Des grilles métalliques extérieures rouillées sécurisent les fenêtres du 1<sup>er</sup> étage.

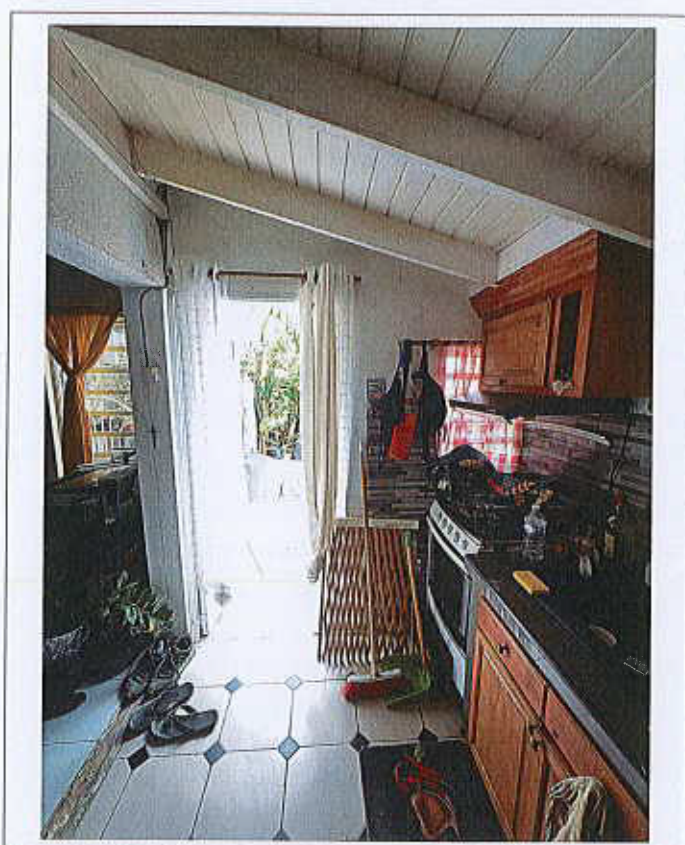
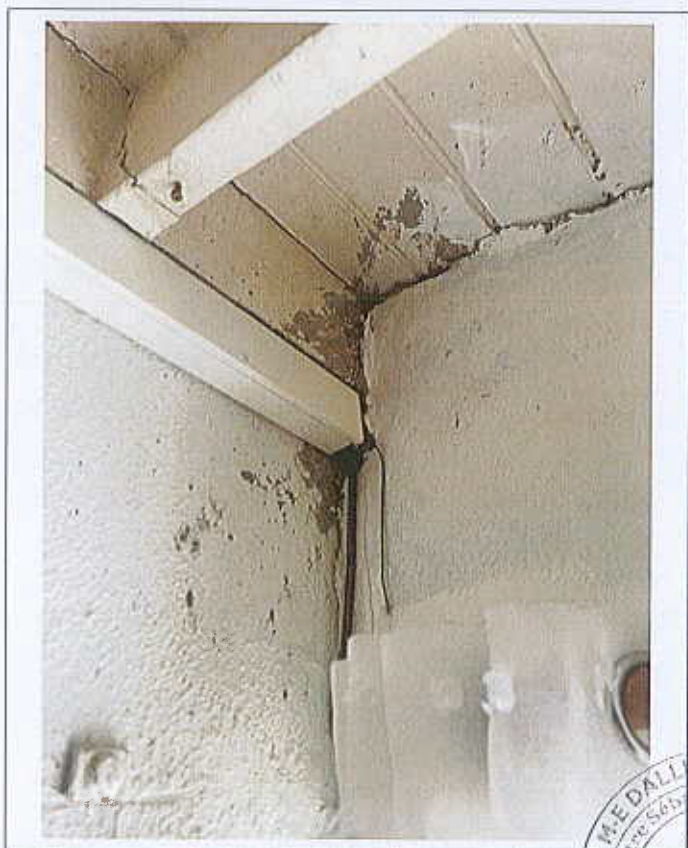
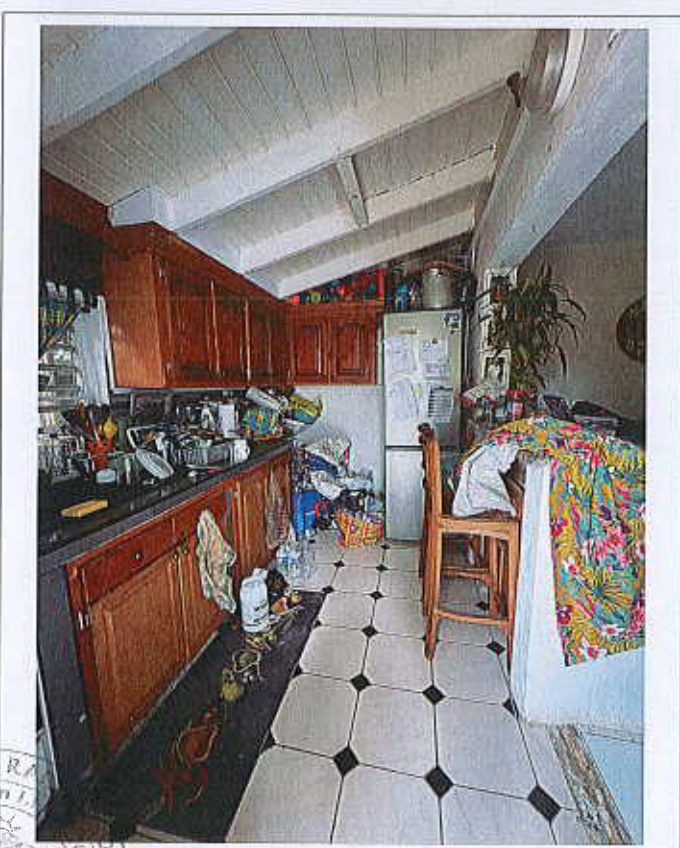
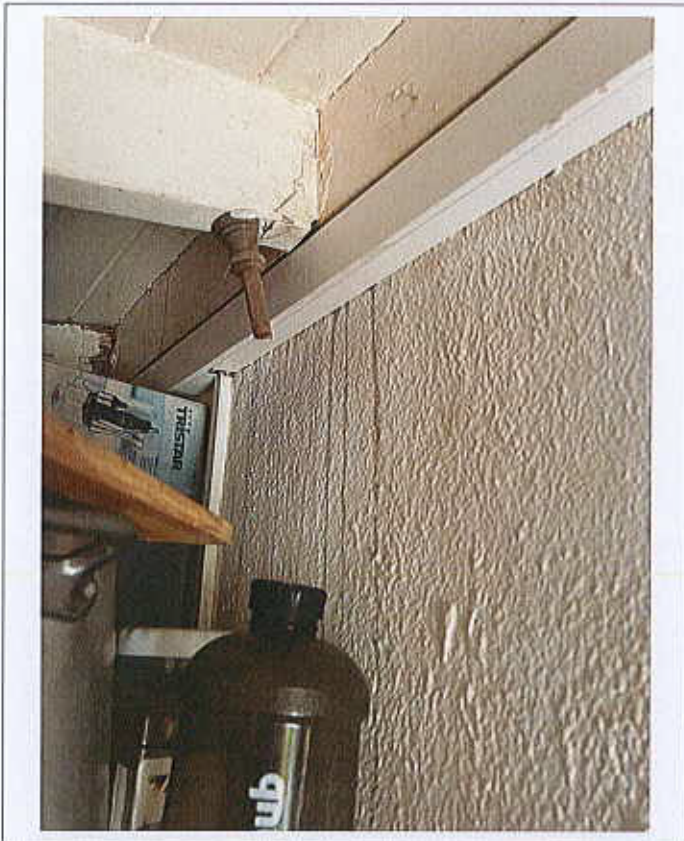
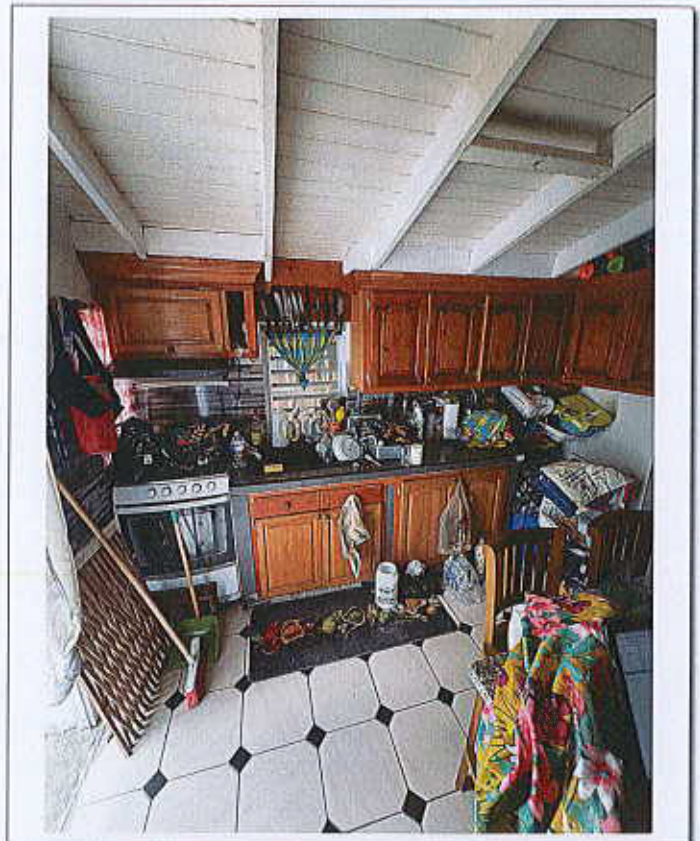
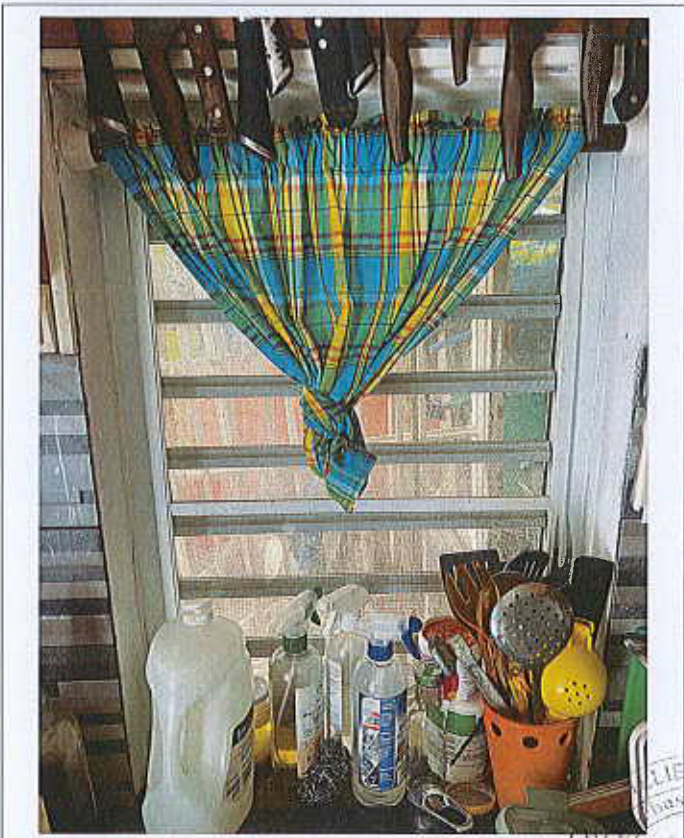
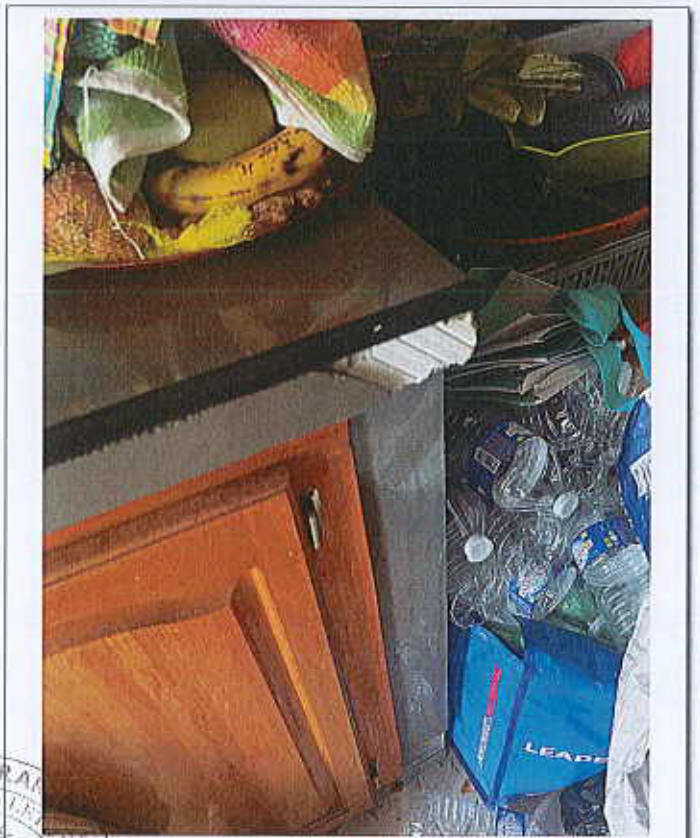
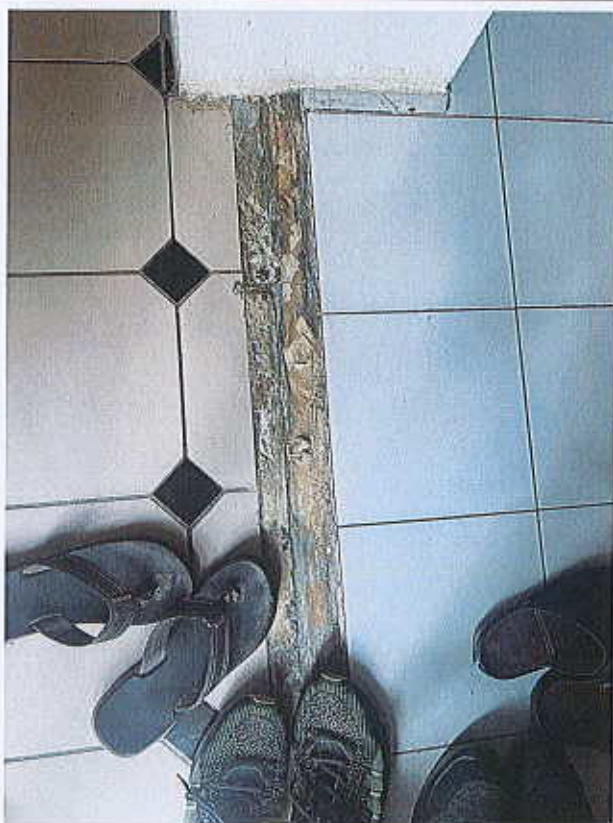
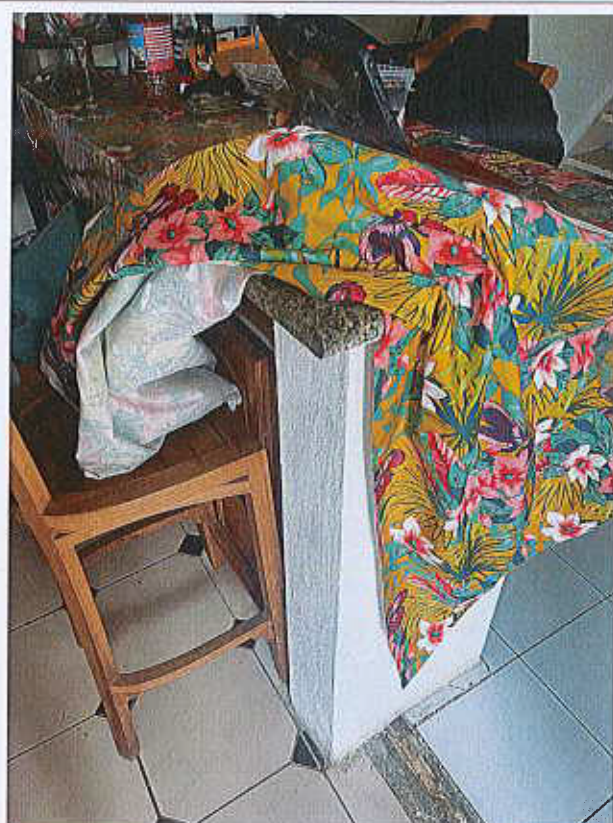
### **Photographies n° 34 à 42**

- Le sol est recouvert d'un carrelage présentant un état d'usage et affichant des écaillages au niveau de l'entrée et à la jonction entre le coin cuisine et le séjour. Ce carrelage semble présenter un défaut de planimétrie en ce qu'il affiche une pente légère descendant en direction de la rue (vers la gauche en entrant).

- La partie visible des murs est recouverte de crépi et de peinture affichant un état d'usage. Des traces de coulées sont visibles en partie haute du mur au fond du coin cuisine, au niveau du réfrigérateur, sous une goulotte électrique. Des traces de reprise en béton non peint sont visibles à proximité de la goulotte au-dessus de l'entrée principale.

- Le plafond est constitué par la sous-face en bois de la toiture, recouverte d'une peinture blanche très usagée.
- La pièce prend jour par la fenêtre haute équipant la porte d'entrée et par deux autres fenêtres équipées d'aillettes vitrées orientables, montées sur une structure métallique en état d'usage.

- Le mobilier fixe de la cuisine est en bois si ce n'est la structure du plan qui est manifestement en béton carrelé. Le tout présente un état usagé et affiche quelques dégradations.

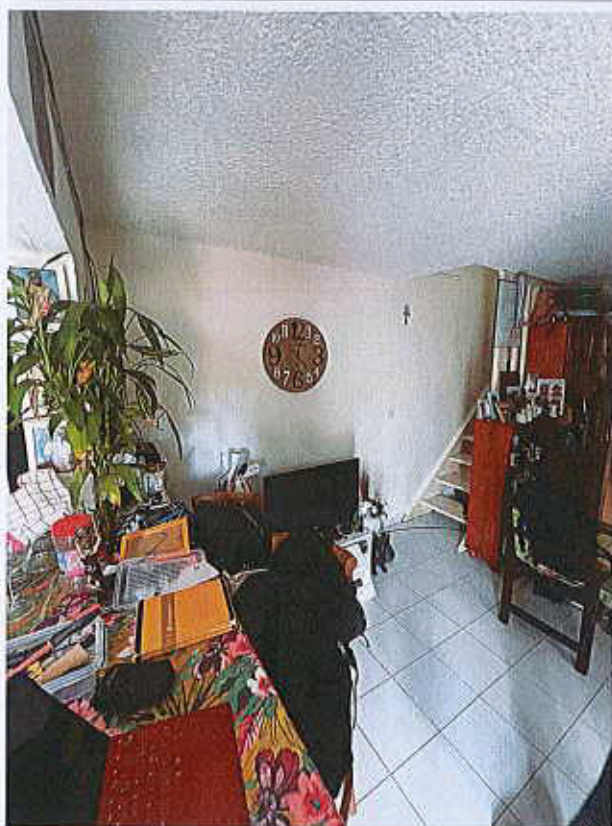
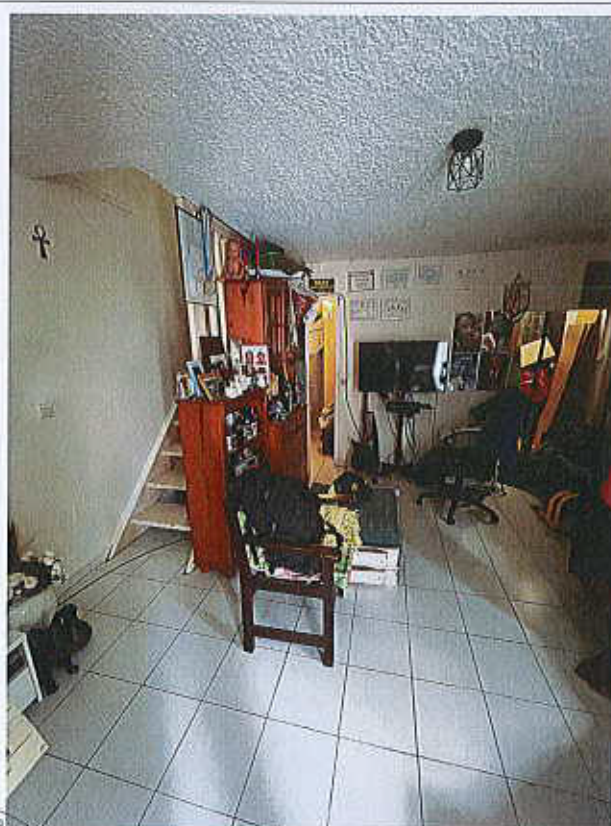
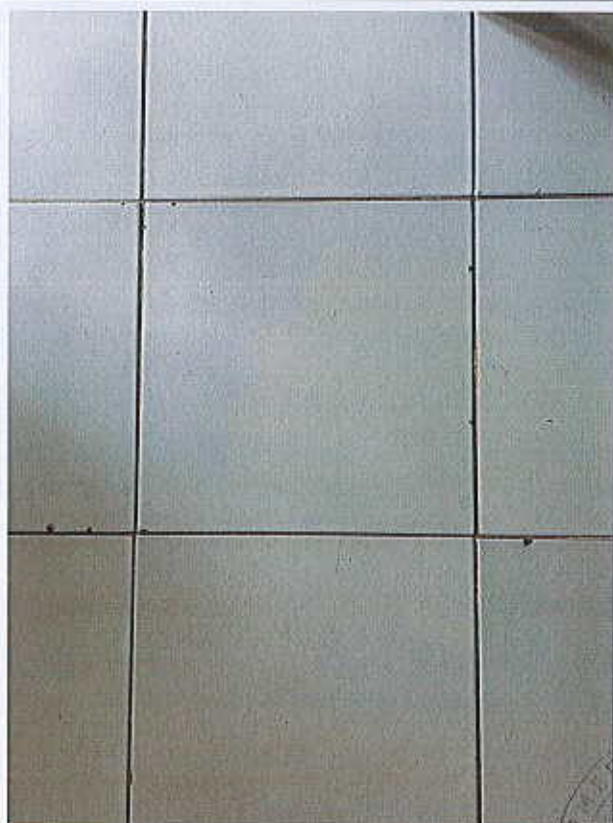
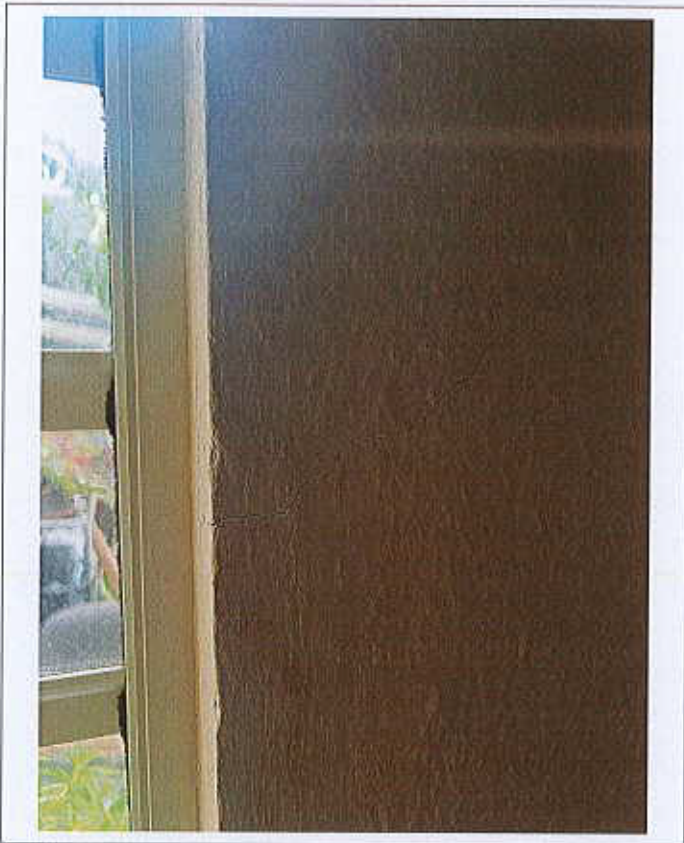
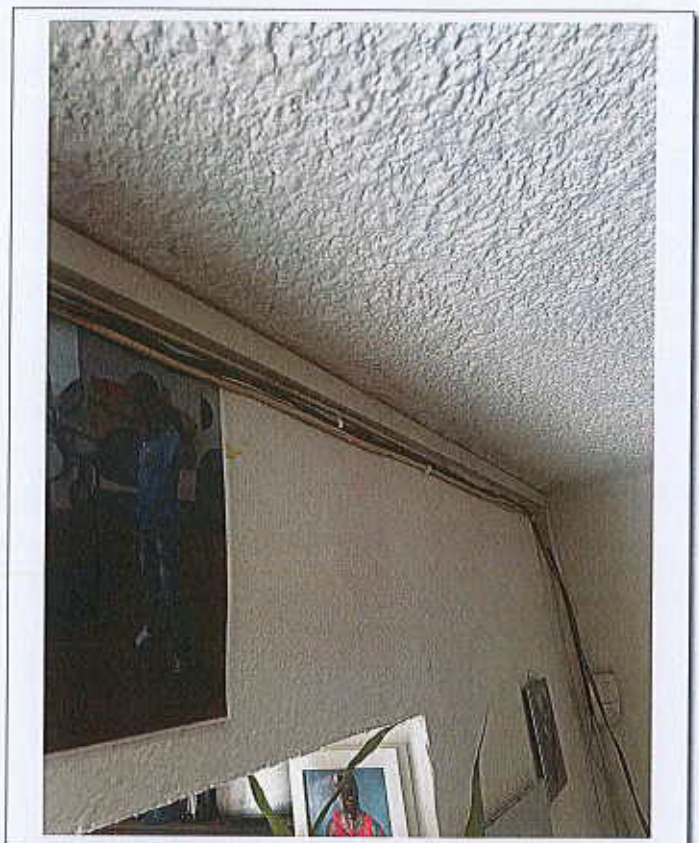
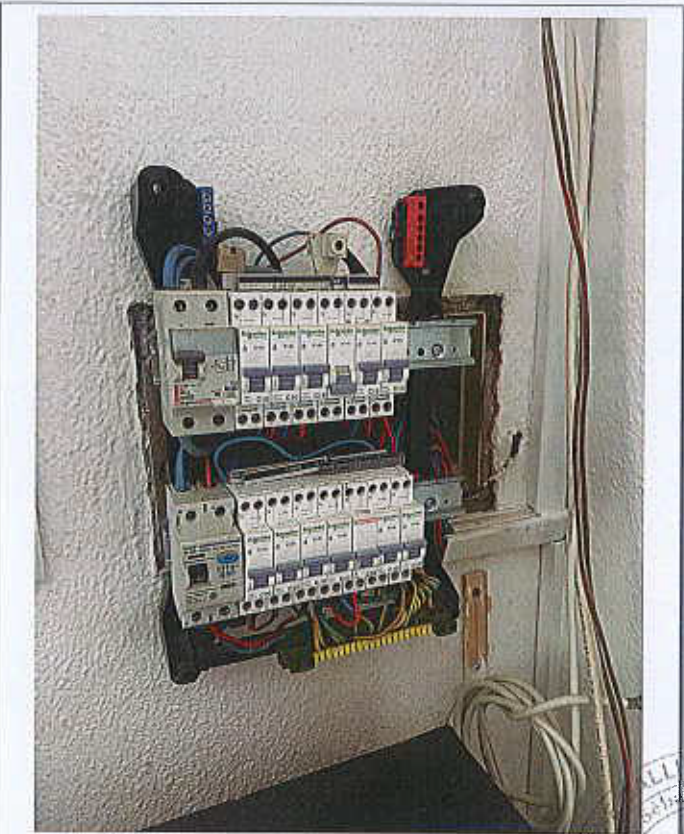
### **Photographies n° 43 à 51**

- Le sol est recouvert de carrelage blanc présentant un état d'usage et affichant des écaillages. Quelques fissures sont visibles au niveau du passage entre le coin cuisine et le séjour. Quelques carreaux de teinte différente sont visibles au fond de la pièce.
- Le séjour est accessible depuis le coin cuisine par une large baie de passage dépourvue de porte, partiellement obturée par le comptoir précédemment évoqué.
- La pièce prend jour par une fenêtre à ailettes vitrées orientables disposant d'une structure métallique située à droite en entrant.
- Les murs sont recouverts de peinture façon gouttelette présentant un état d'usage. Une fissure filiforme est visible à proximité de la fenêtre de droite.

- Le plafond est recouvert de crépi et de peinture blanche en état d'usage.
- Des fils électriques tirés en applique, non protégés par des goulottes, et des goulottes longent la partie haute de certains murs.
- La pièce permet l'accès à l'étage par un escalier en bois, à un wc et à une salle d'eau situés au fond et à une pièce SUD située dans le bâtiment annexe.
- Le séjour reçoit le tableau électrique dont la façade est démontée lors de ma description.

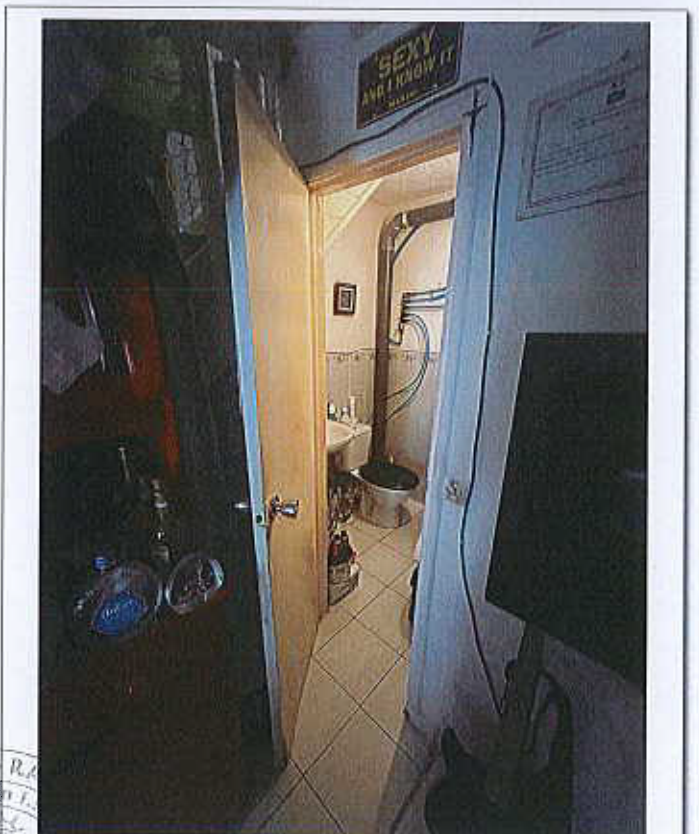
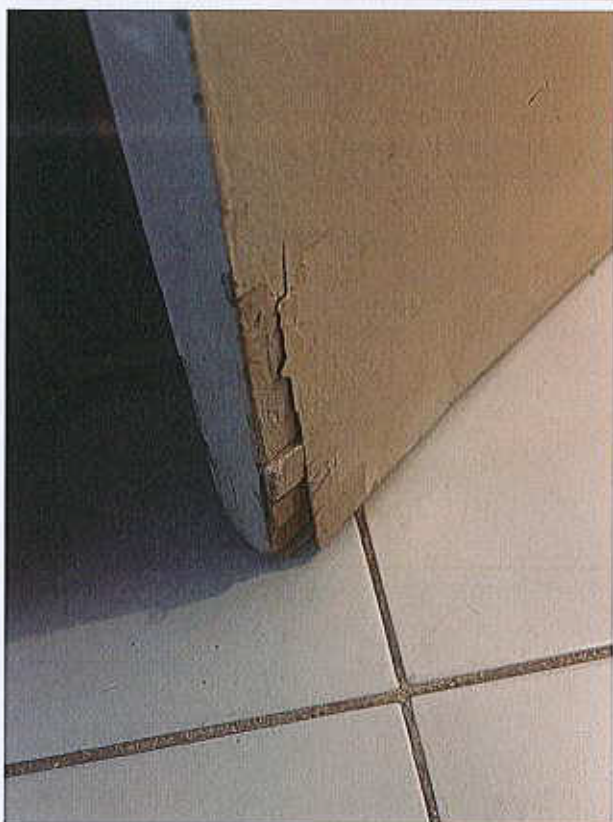
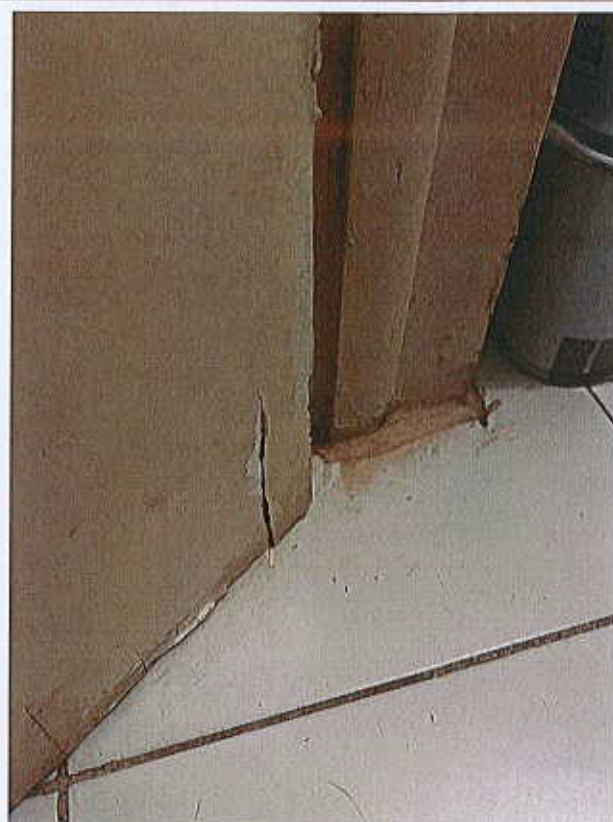
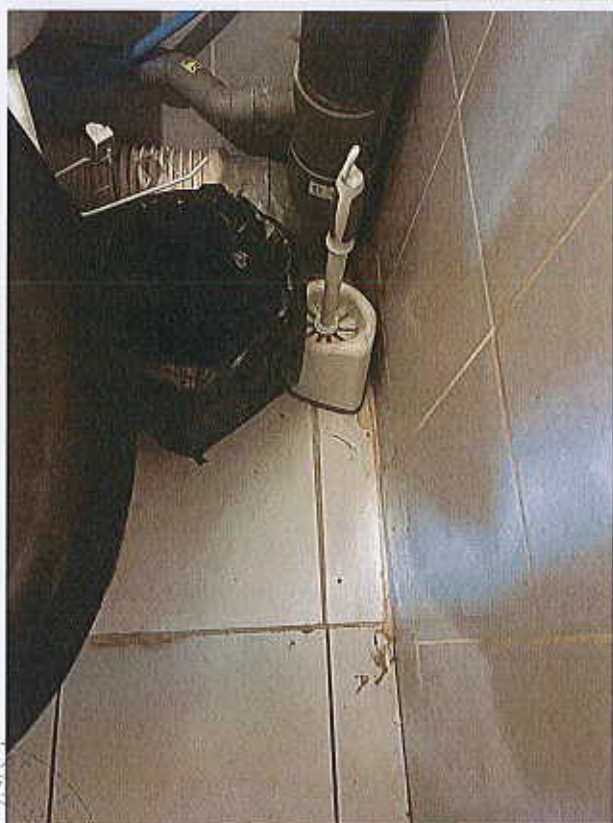
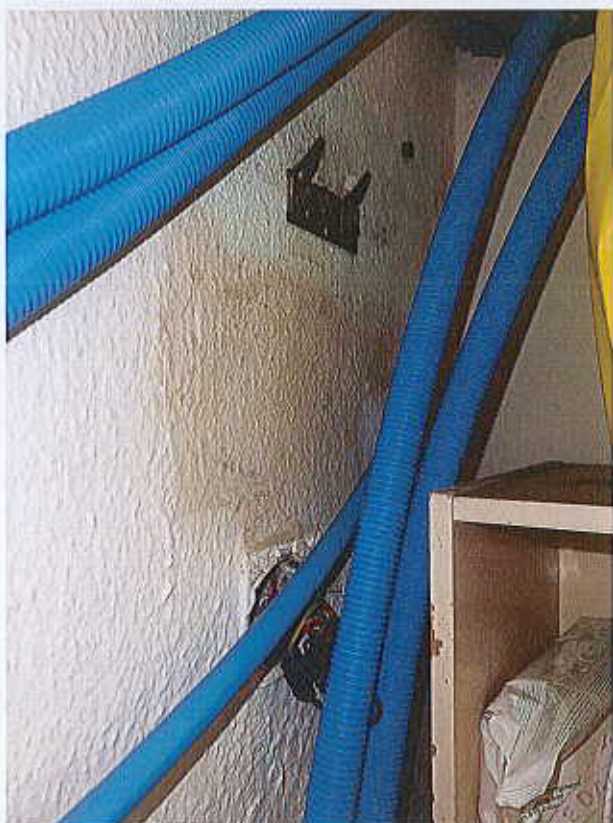
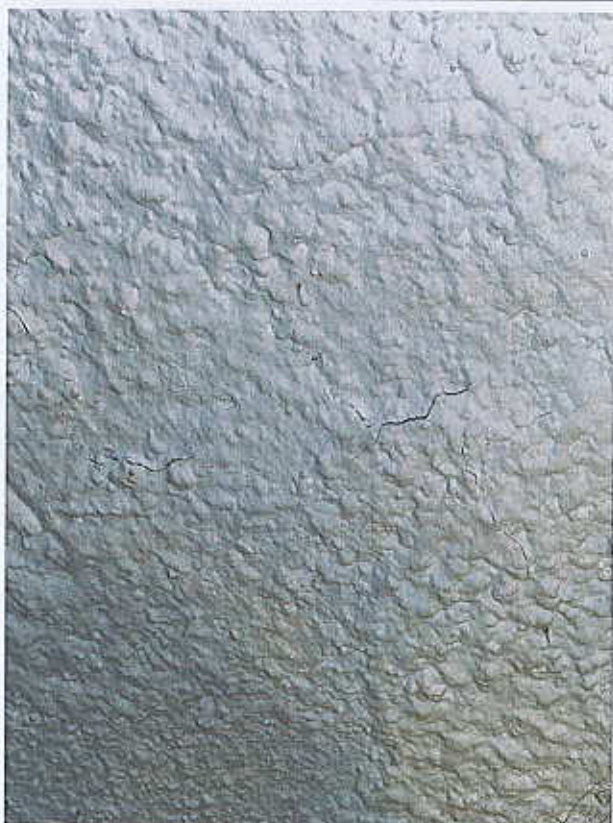
### **Photographies n° 52 à 63**

Les wc sont accessibles par une porte en bois usagée et détériorée en partie basse.

- Le sol est recouvert d'un carrelage similaire à celui du séjour.
- La partie basse des murs est recouverte d'un carrelage ancien. La partie haute des murs et le plafond sont recouverts de peinture. Le plafond est manifestement crépi et les murs sont recouverts de peinture façon gouttelette. La peinture recouvrant les murs affiche des cloquages et des fissures. Au niveau du plafond je note un craquèlement de la peinture.

- Un domino non sécurisé alimentant l'éclairage ainsi qu'un boîtier électrique encastré non fermé avec des dominos apparents sont en place.
- Cette pièce est équipée d'un lavabo sur pied classique et d'un wc classique (le tout en état d'usage).

- Les arrivées et évacuations d'eau sont apparentes (y compris le conduit d'évacuation du WC en PVC gris). Il en est de même d'une nourrice distribuant plusieurs conduits bleus apparents.
