**PROCES-VERBAL DE  
DESCRIPTION**

**24/04/2024 – 2400109**

## PROCES -VERBAL DE DESCRIPTION EN DATE DU VINGT-QUATRE AVRIL DEUX MILLE VINGT-QUATRE

Un appartement de 45,02 m<sup>2</sup> sur deux niveaux au sein d'un immeuble en copropriété désigné Résidence le Cabri, lotissement SPRING :

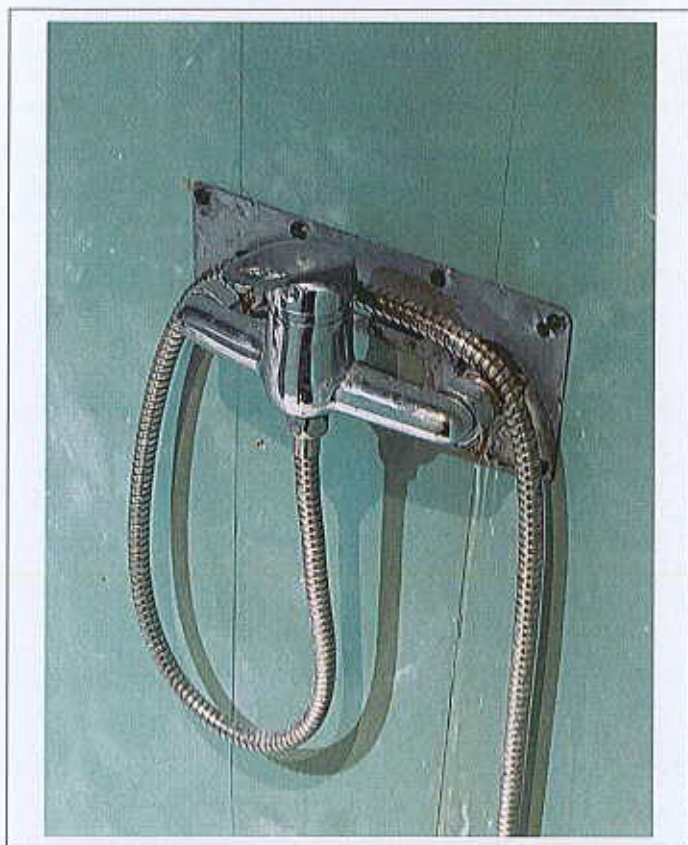
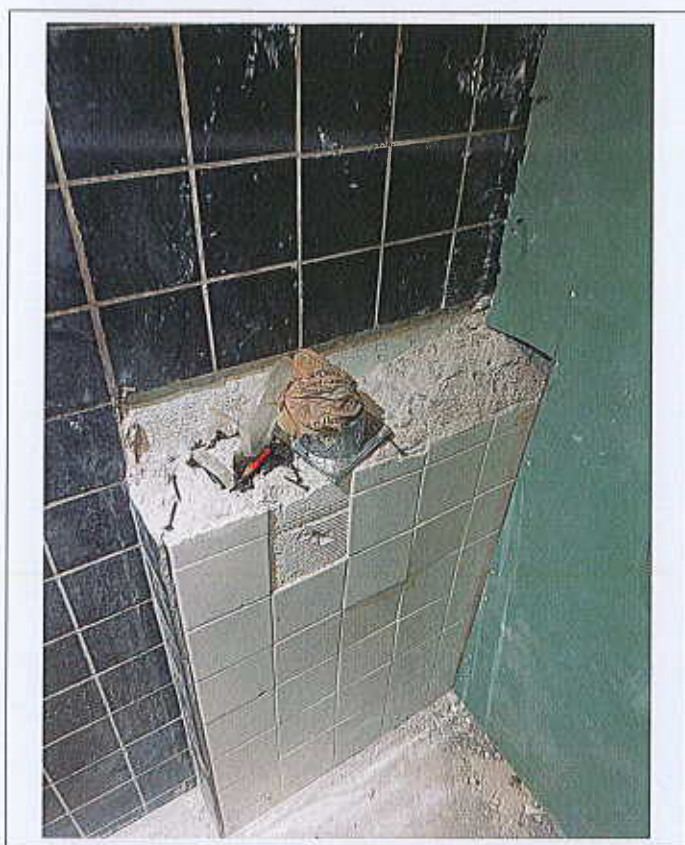
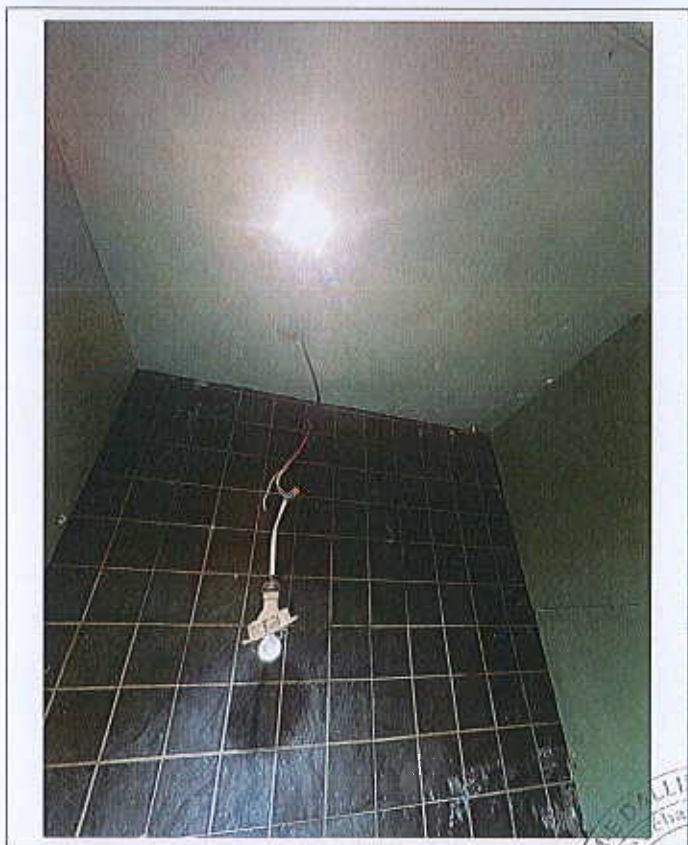
### **Photographies n° 64 à 75**

- Dans la première pièce, la partie visible du sol est recouverte d'un carrelage similaire à celui du séjour.  
Les murs sont pour partie recouverts de peinture blanche et pour partie de carrelage noir ancien. Le mur du fond est partiellement dégradé.  
Le plafond est crépi et peint, et affiche des effritements de peinture à gauche en entrant.  
Une goulotte électrique partiellement ouverte avec des fils électriques apparents longe les murs sous le plafond.

- La seconde partie de la salle d'eau, plus à gauche, est partiellement séparée par une cloison en placoplâtre. Le passage est dépourvu de porte. Elle abrite une douche inachevée. Le sol est recouvert d'une dalle en béton comportant une évacuation en attente. Les murs et cloisons sont pour partie carrelés (carrelage ancien), et pour partie recouverts de placoplâtre. Le placoplâtre constitue en outre le faux-plafond où deux luminaires sont déjà en place. Une surépaisseur de mur aux finitions inachevées est en place.

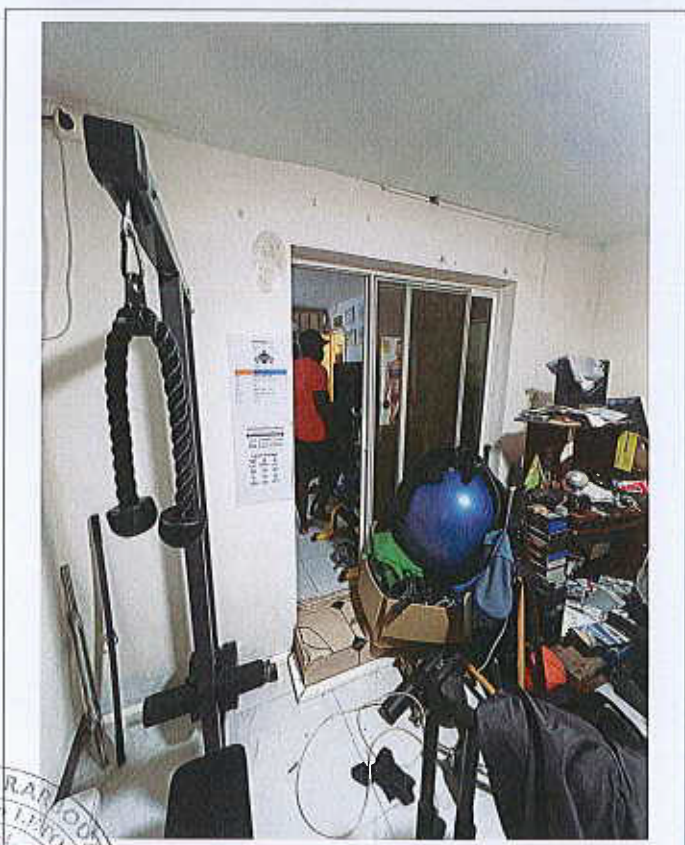
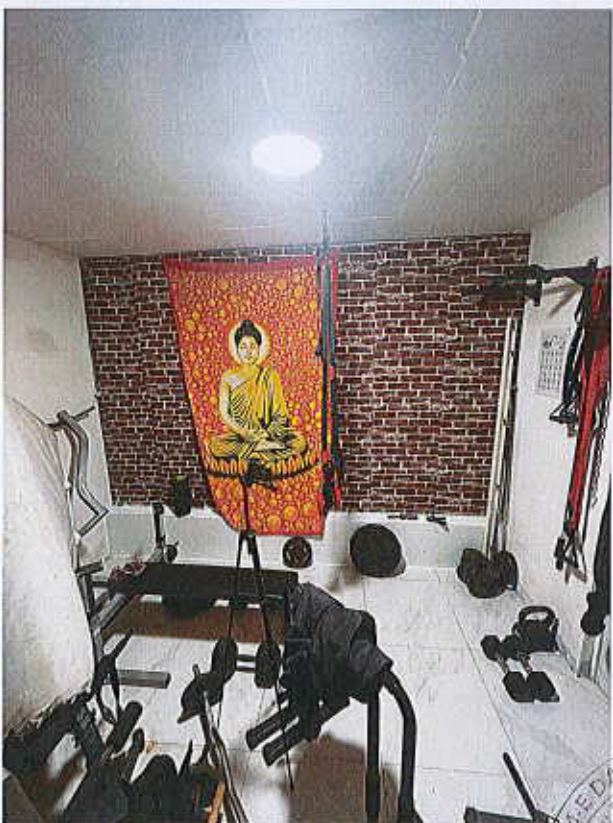
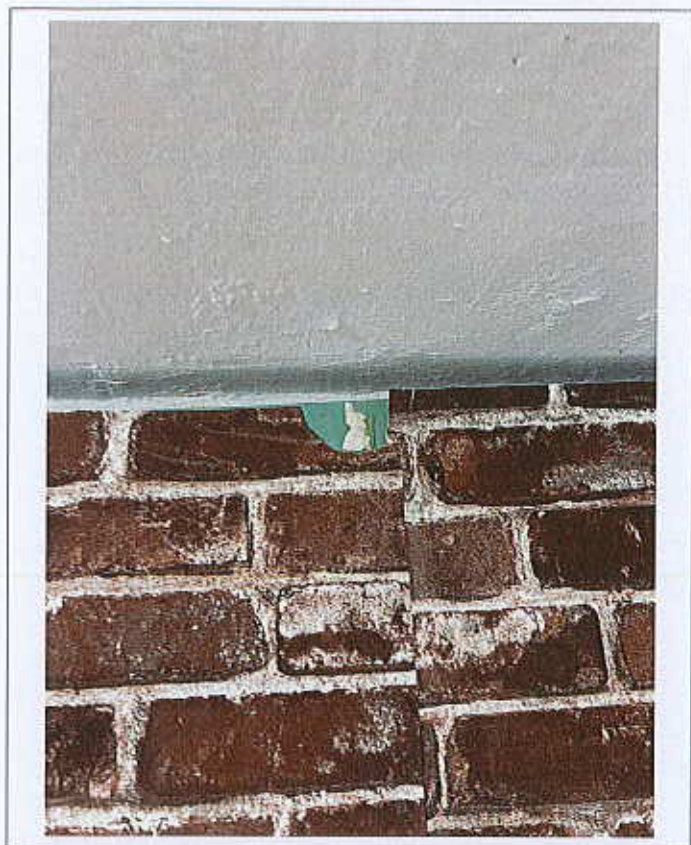
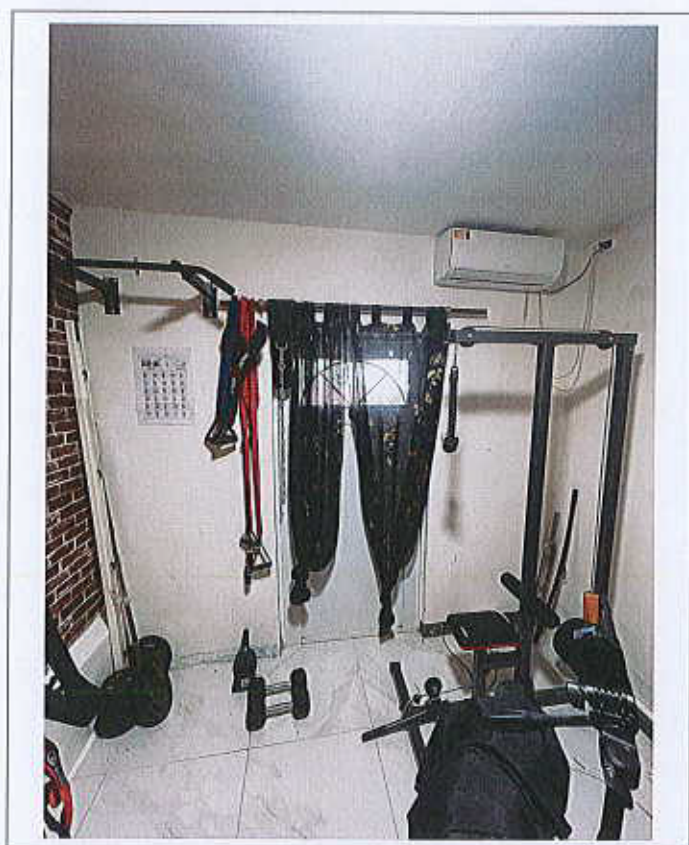
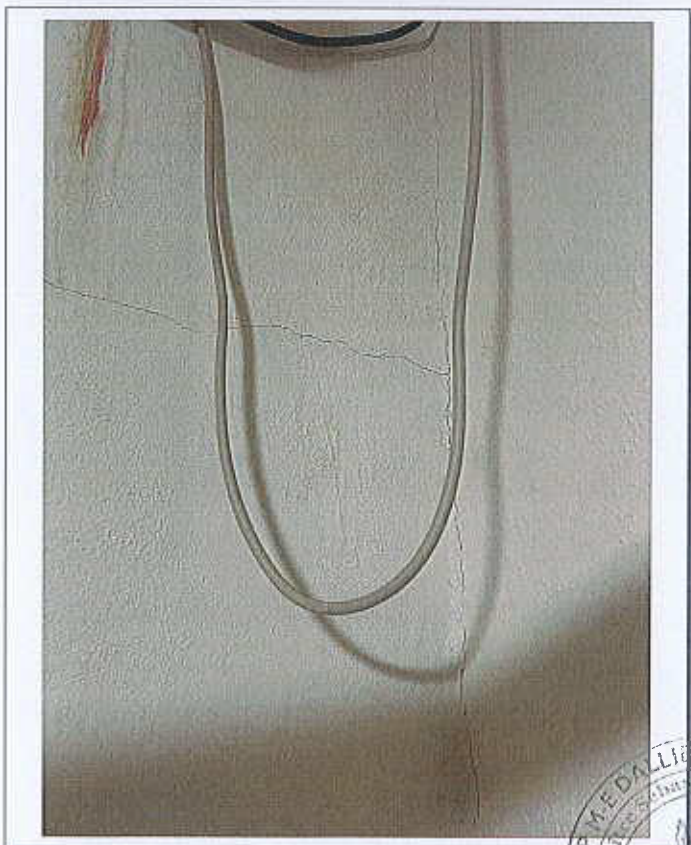
- Le niveau du sol de cette pièce se situe en deçà de celui du séjour. Une marche recouverte de carrelage endommagé est présente à l'entrée de la pièce. Le sol de la pièce est recouvert d'un carrelage gris clair récent mais affichant quelques taches de rouille.

- Les murs sont recouverts de peinture blanche. La paroi verticale du fond en entrant (SUD) est recouverte d'une tapisserie manifestement collées posée sur du placoplâtre. En partie basse de cette cloison se trouve un muret recouvert de peinture récente et s'élevant sur 40 cm de hauteur environ.

- Le plafond est constitué d'une dalle en béton recouverte de peinture blanche.
- Des goulottes électriques sont posées en applique. Une goulotte, posée à la surface du sol, contourne la petite marche de l'entrée.

- La pièce est climatisée.
- Des fissures sont visibles sur les murs dans l'angle situé sous le split de climatisation.
- La pièce dispose d'une sortie sur l'extérieur (sortie vers la petite cour), sécurisée par une porte métallique avec fenêtre haute similaire à la porte d'entrée principale.

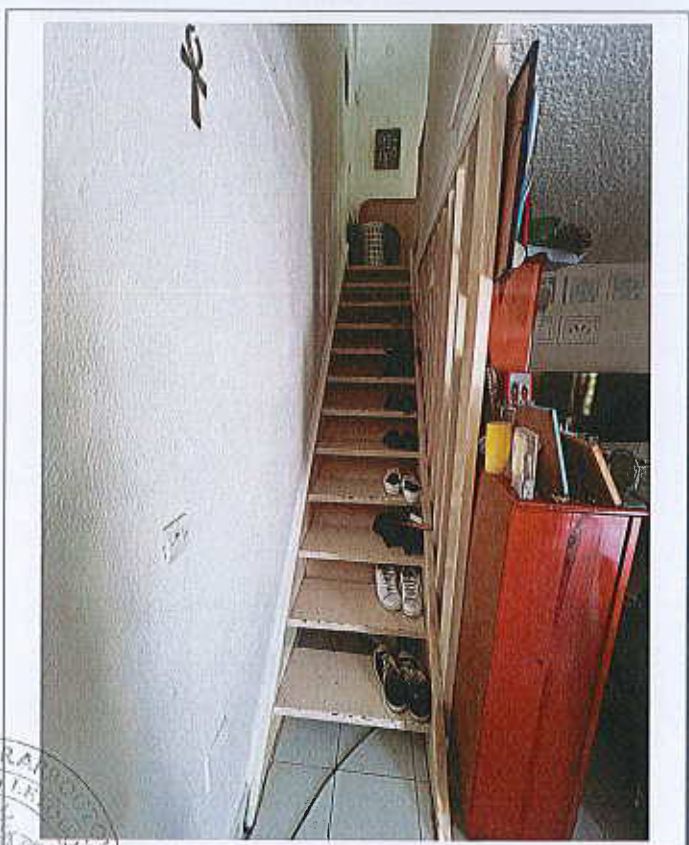
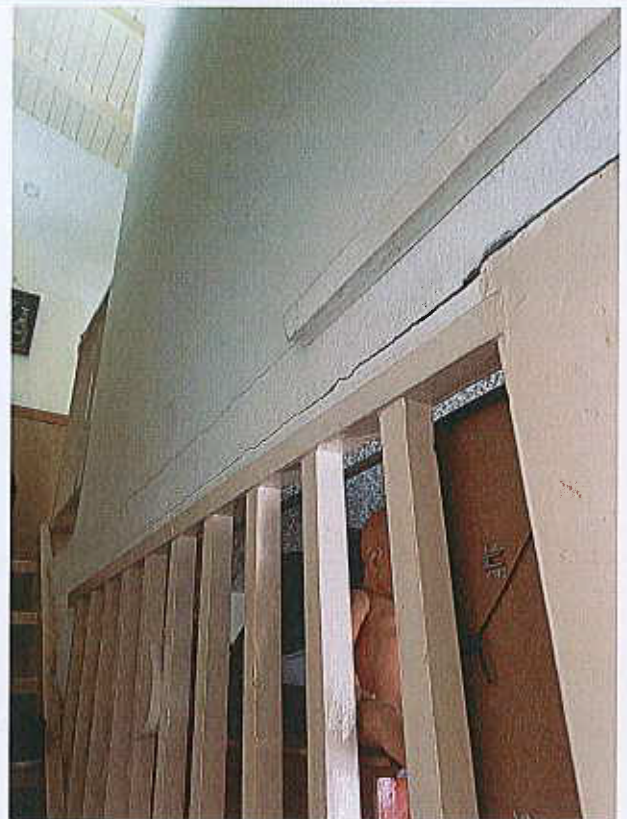
L'étage est accessible par un escalier droit composé de 12 marches en bois recouvert de peinture claire usagée et écaillée. Dans la cage d'escalier, les murs sont recouverts de peinture blanche usagée et affichant des fissures sur la droite en montant.

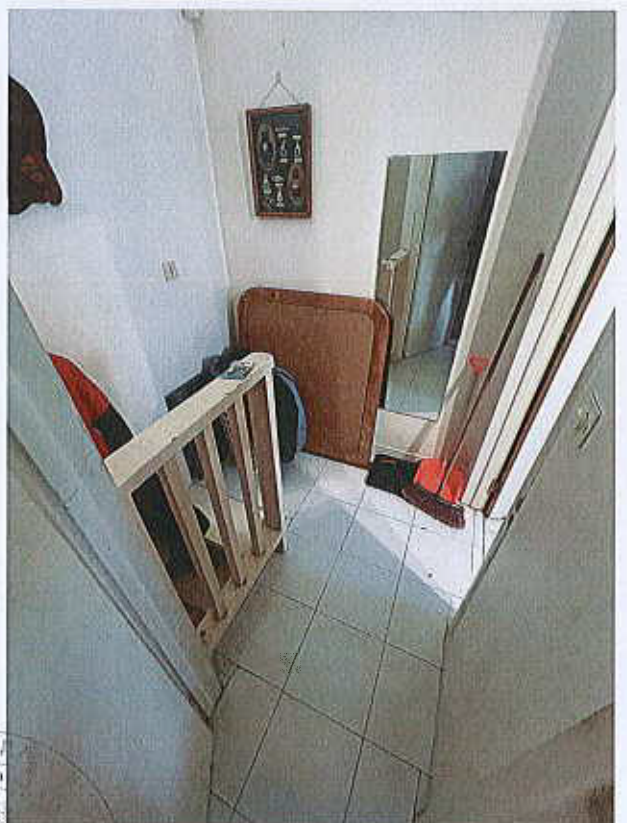
Photographie n° 88

Les murs sont recouverts de peinture blanche usagée. Une fissure marquée est visible au-dessus de l'entrée de la salle d'eau.

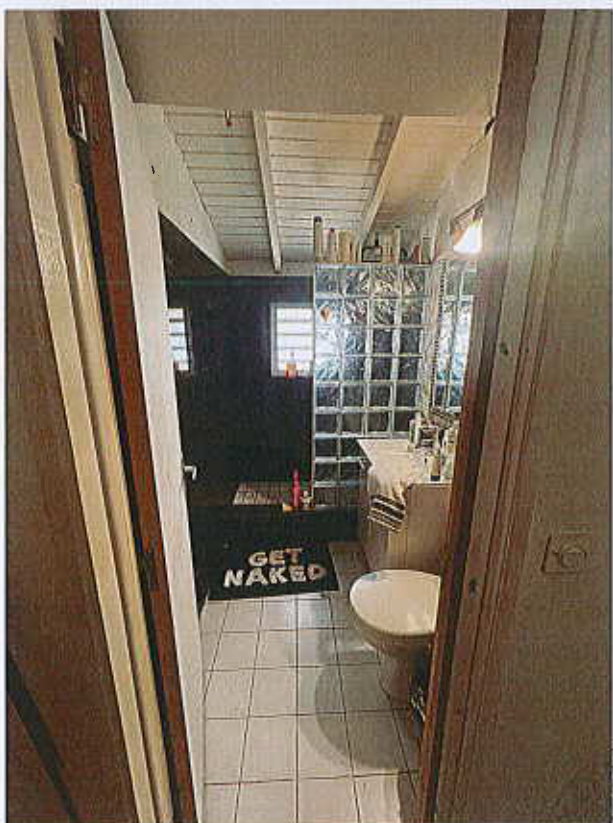
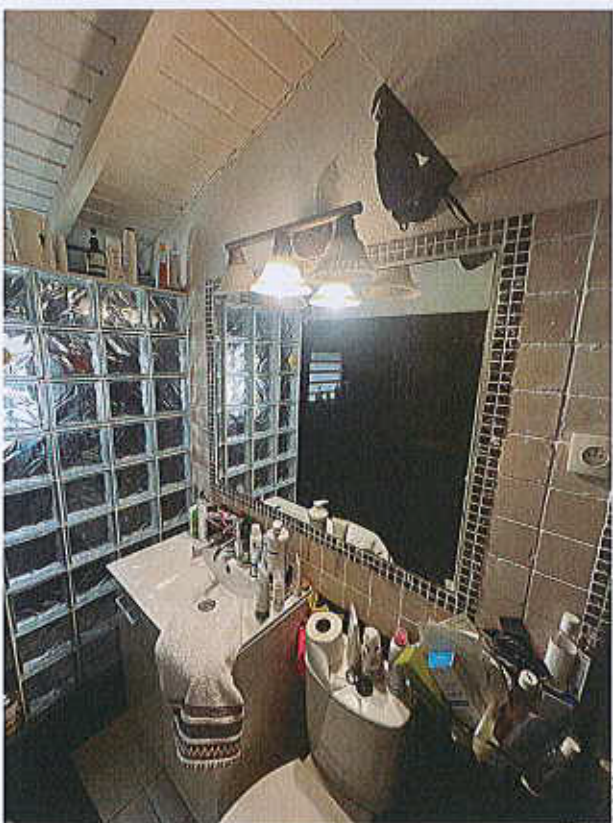
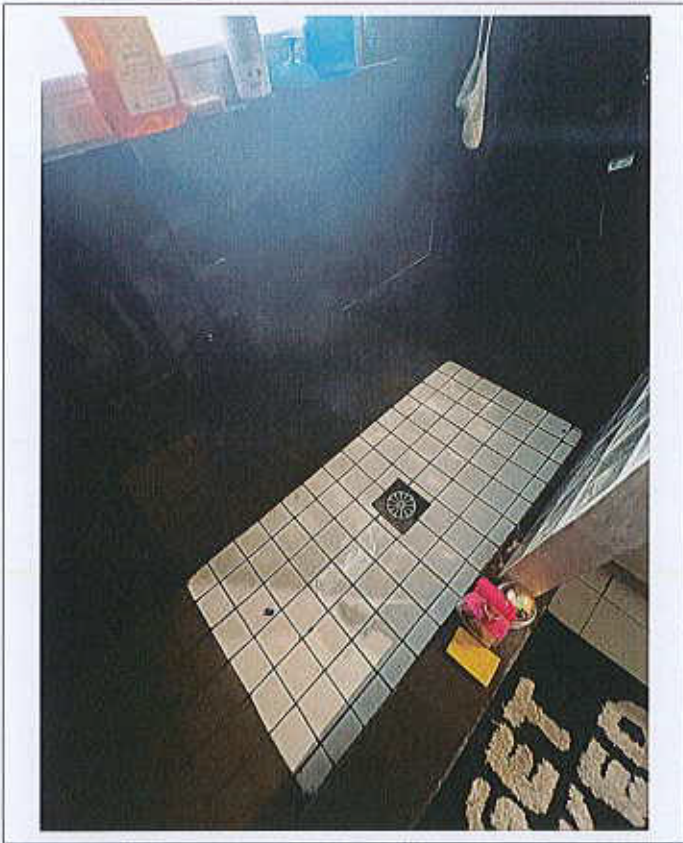
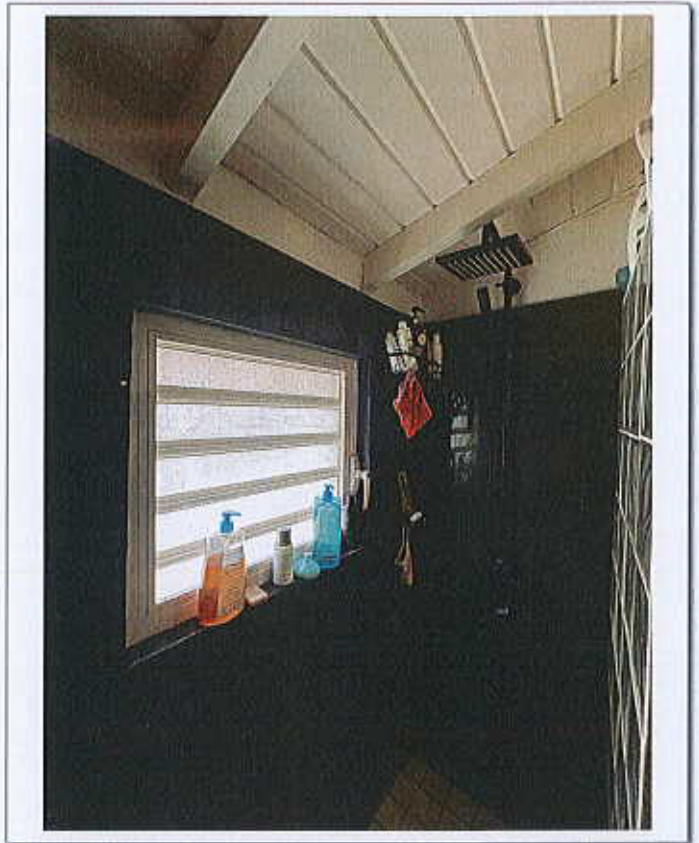
**Photographies n° 91 à 98**

- La salle d'eau est accessible par une porte endommagée en partie basse. L'encadrement n'est que partiellement recouvert de peinture.
- Le sol est recouvert d'un carrelage blanc. La taille des carreaux est plus réduite que celle des carreaux du dégagement.
- Les murs sont pour partie recouverts de carrelage noir brillant et pour partie de carreaux beiges et de petits carreaux marron présentant un aspect récent. La partie haute des murs et la sous-face en bois de la toiture sont recouverts de peinture blanche usagée.
- La pièce est équipée d'un wc classique, d'un meuble lavabo en état d'usage et d'une douche à l'italienne partiellement séparée par une cloison en pavés translucides, dont le receveur est carrelé.
- La pièce prend jour par une fenêtre à ailettes vitrées orientables montée sur structure métallique présentant un état d'usage. Cette fenêtre donne en façade SUD.
