## PROCES VERBAL DE DESCRIPTION

L'AN DEUX MILLE VINGT CINQ ET LE DIX DECEMBRE

Me rends ce jour à 14 heures 30 sur la parcelle BX 1263, Lieudit Dampierre au GOSIER (97190) à l'effet de procéder à la description du bien immobilier saisi conformément aux dispositions de l'article R322-2 du Code des Procédures Civiles d'Exécution.

La référence cadastrale est : BX 1263, Lieudit Dampierre au GOSIER (97190).

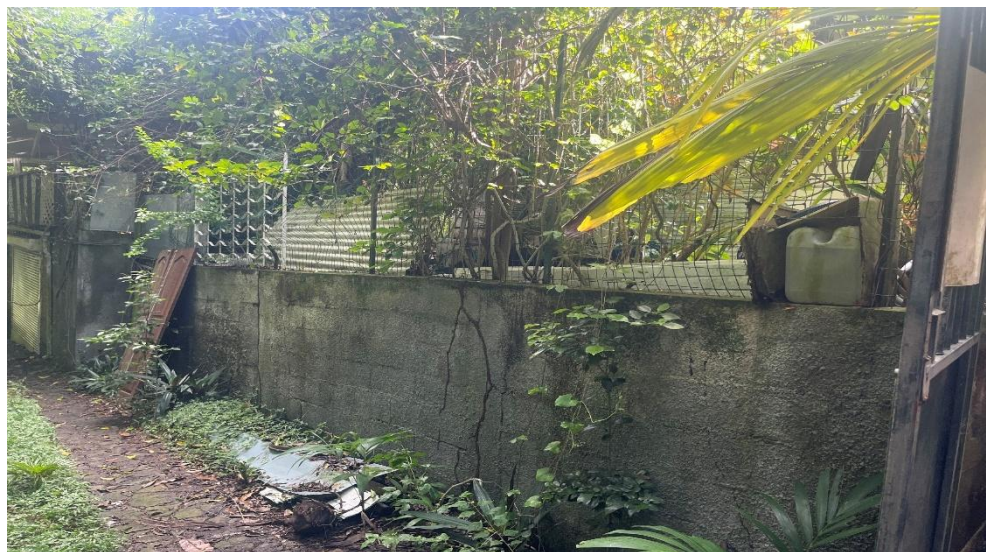
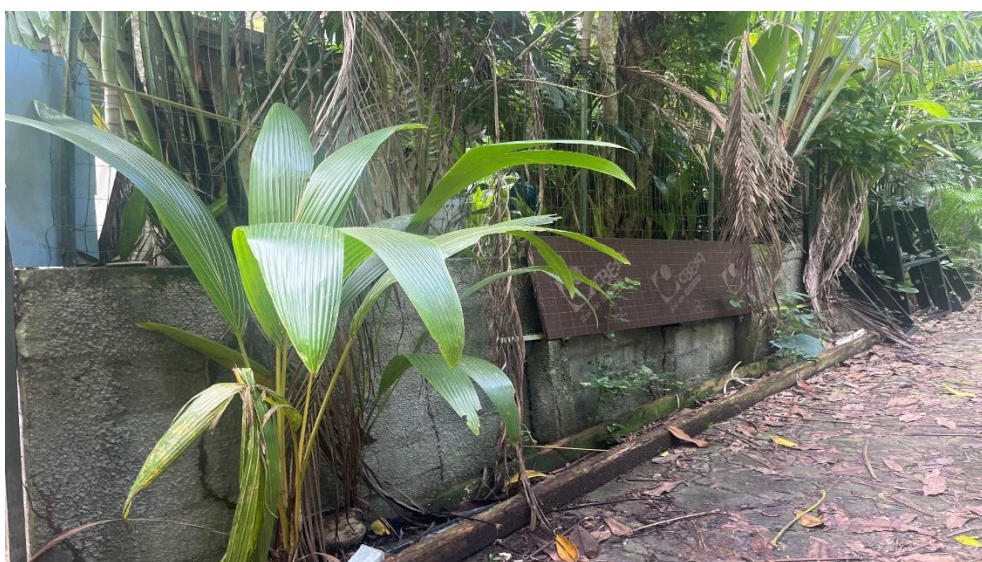
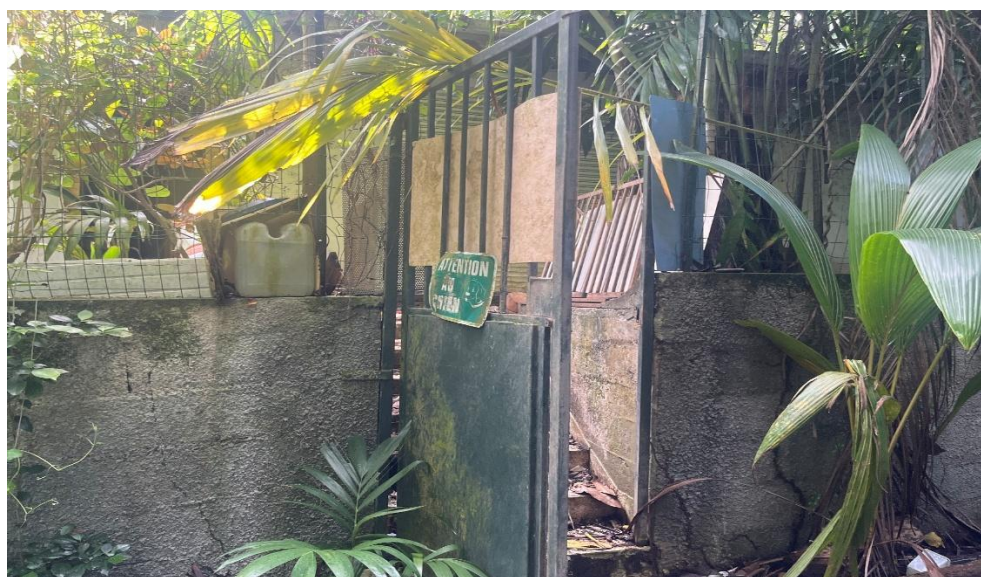
Il existe un mur de clôture en béton, fissuré par endroits et recouvert de traces de termites.

L'accès à la propriété se fait depuis un portillon métallique.

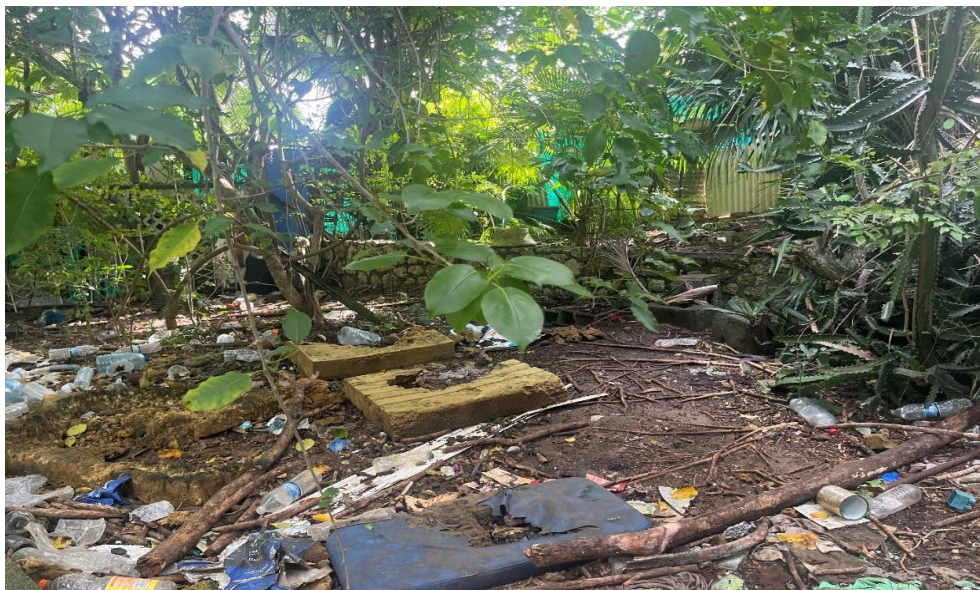
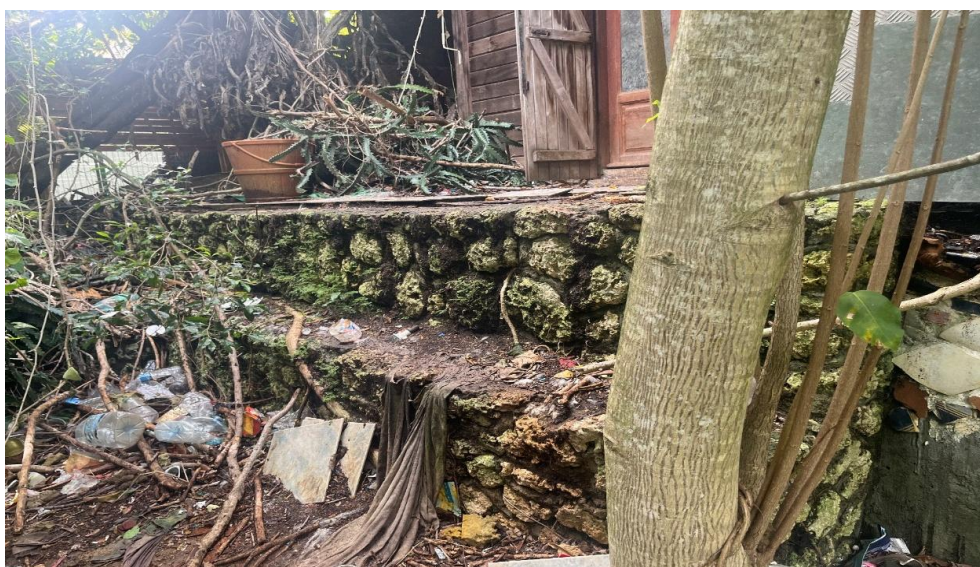
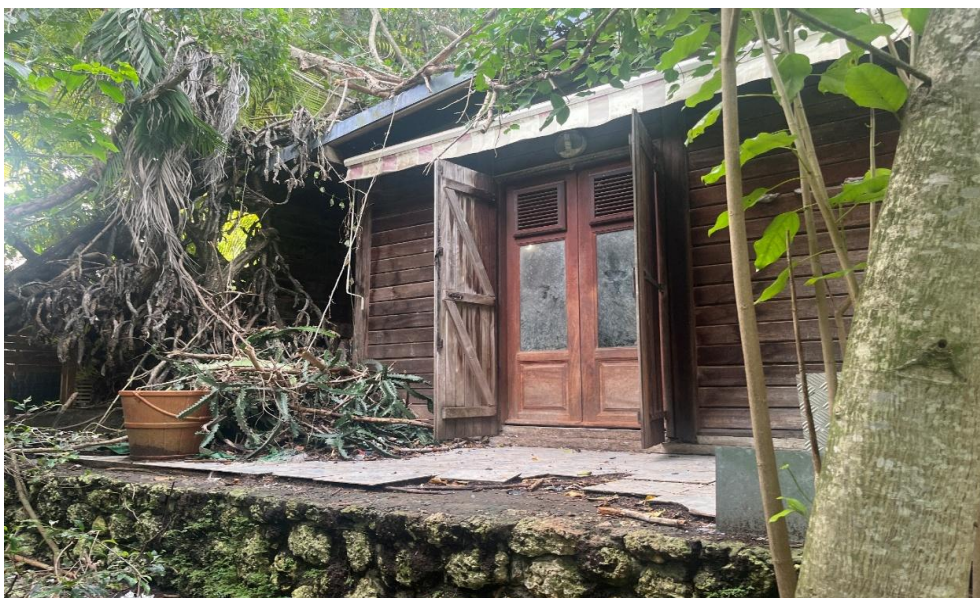
**Extérieur :**

Il existe un jardin avec végétation non entretenue, recouvert d'ordures et débris en tout genre.

Un muret en parement en périphérie de la maison d'habitation.

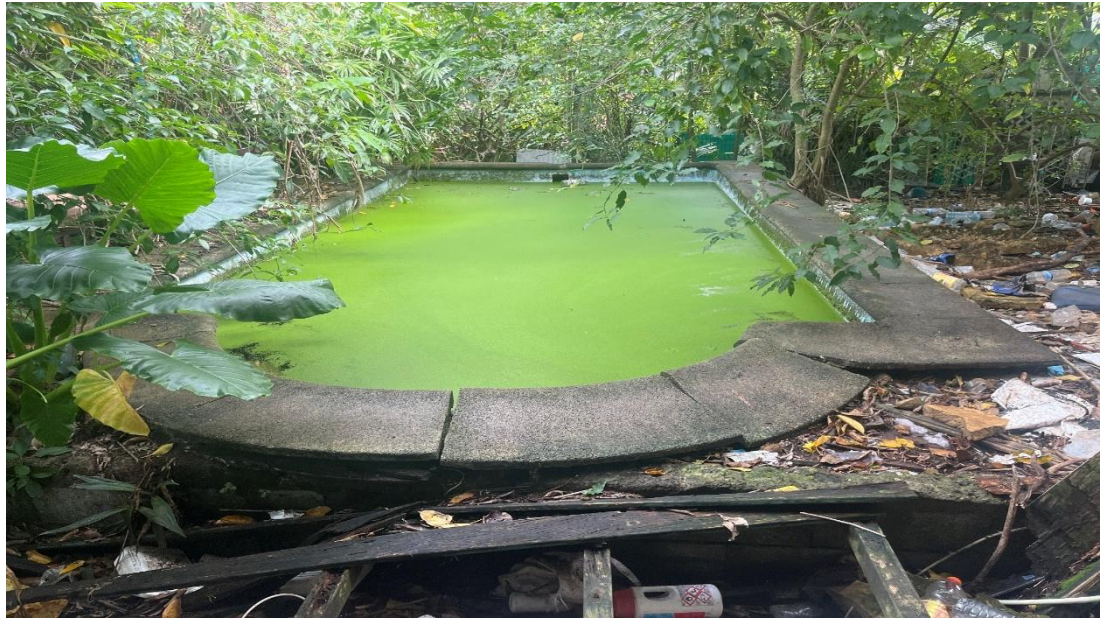
Les contours de la piscine ne sont plus fixes par endroits.

De l'eau sale et de la moisissure verte stagnent dans la piscine.

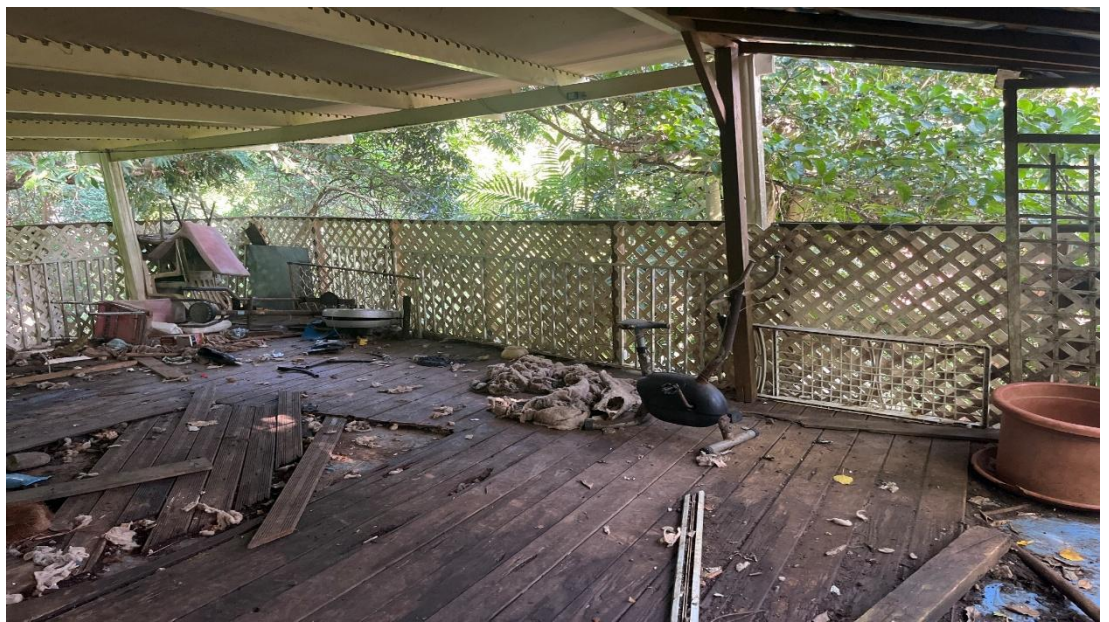
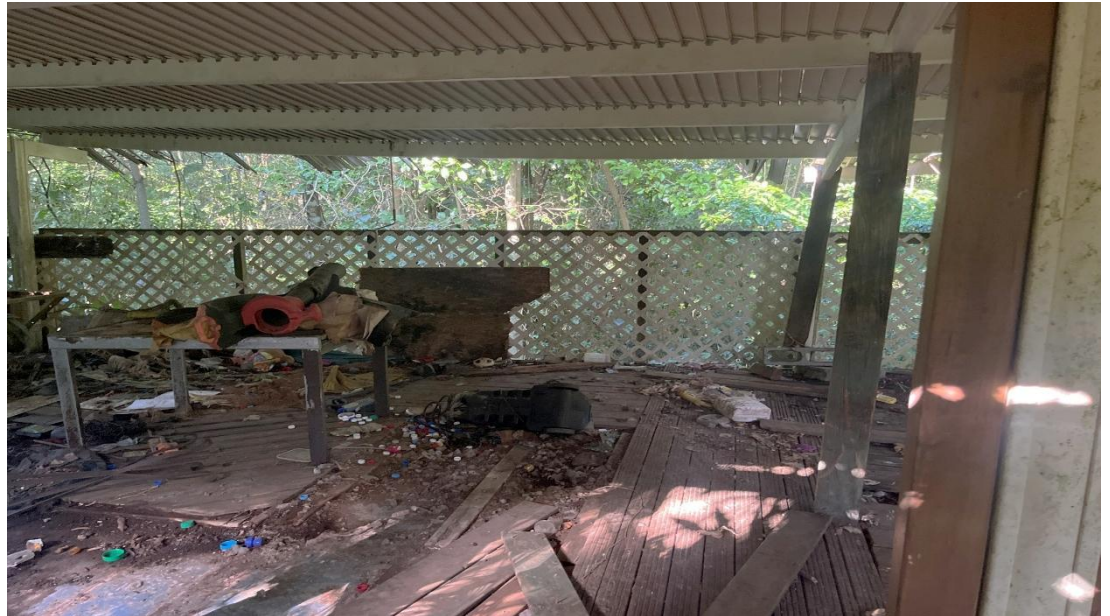
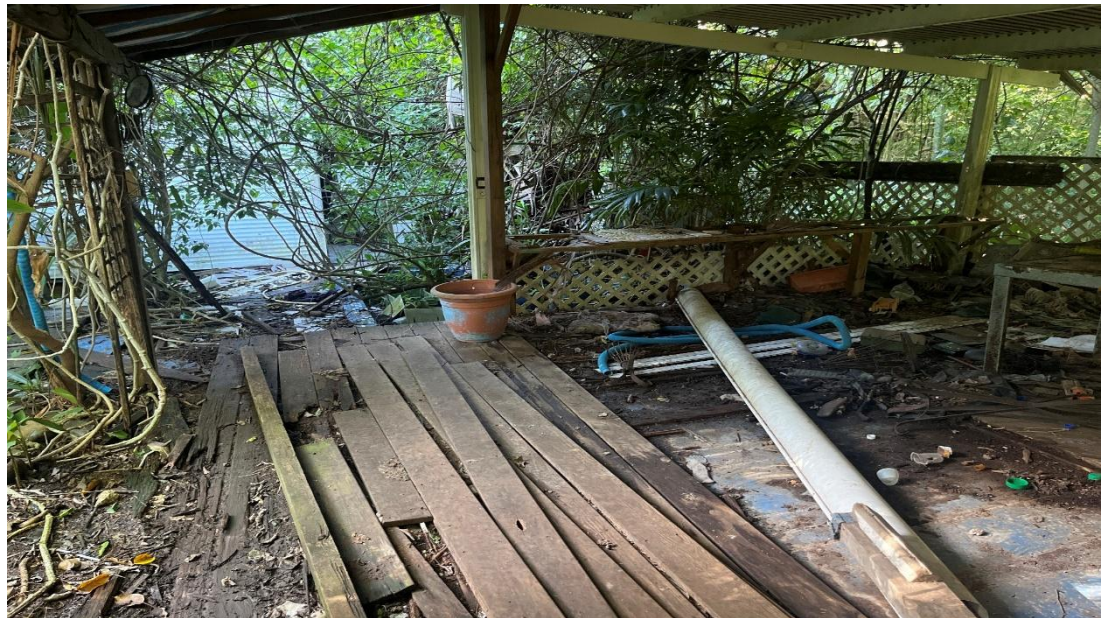
**Carbet :**

Le sol se compose de lames de bois démontées par endroits.

Les gardes corps sont en bois.

Les poteaux porteurs sont en bois.

La toiture se compose d'une charpente en bois et de lames en aluminium.

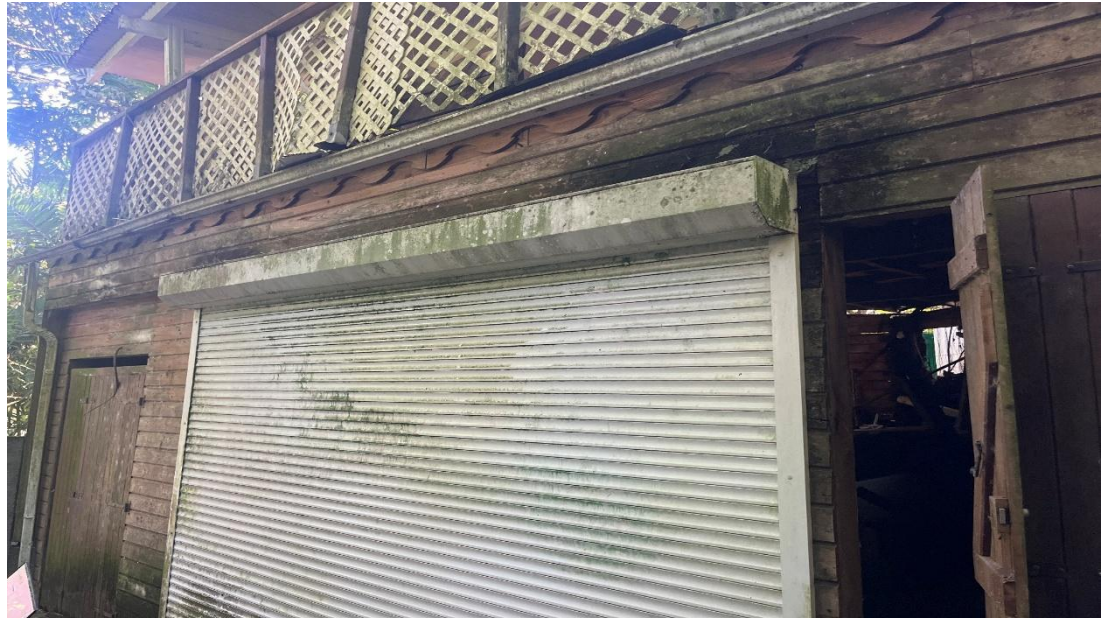
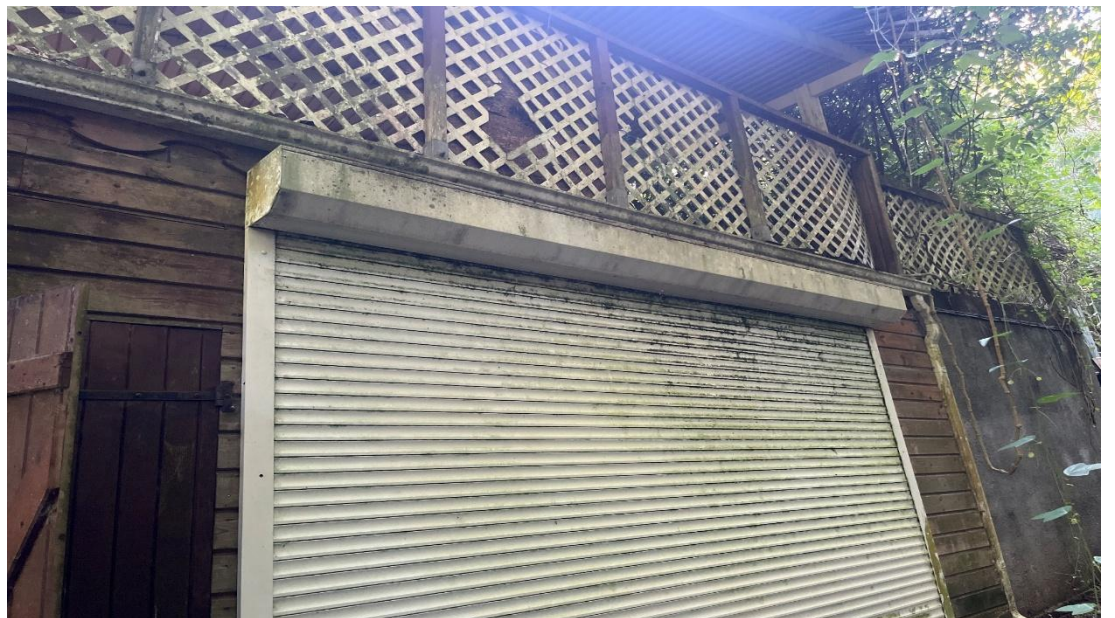
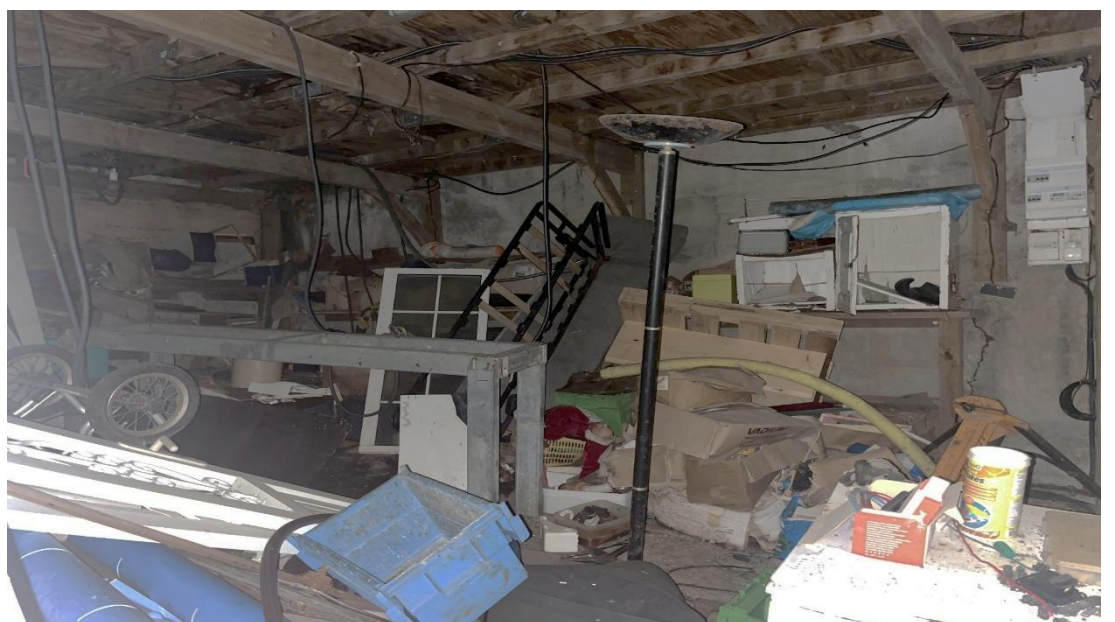
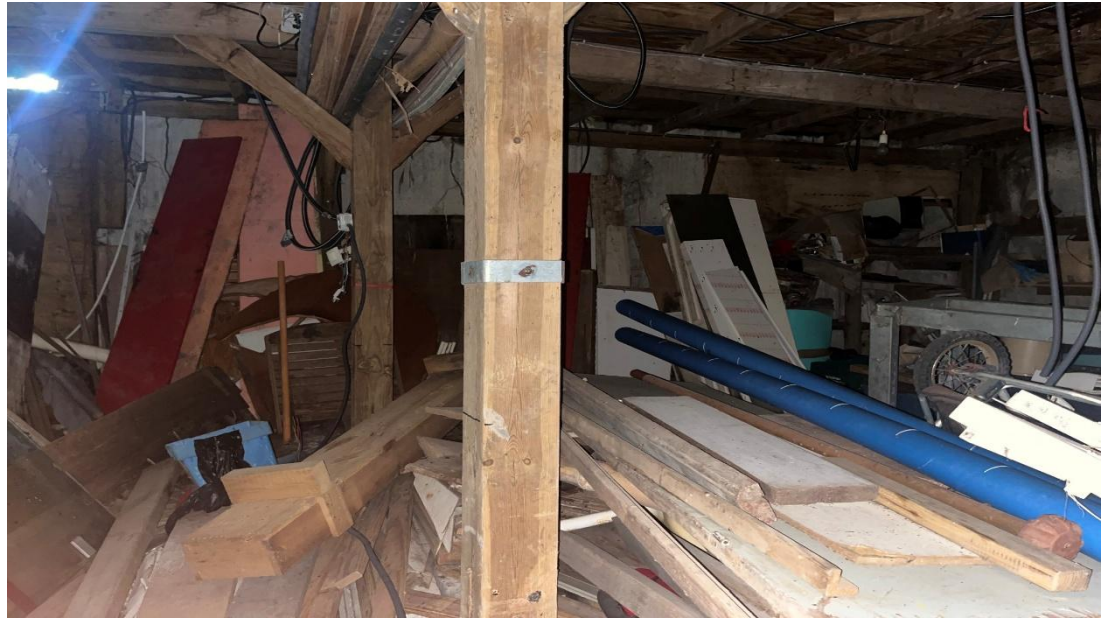
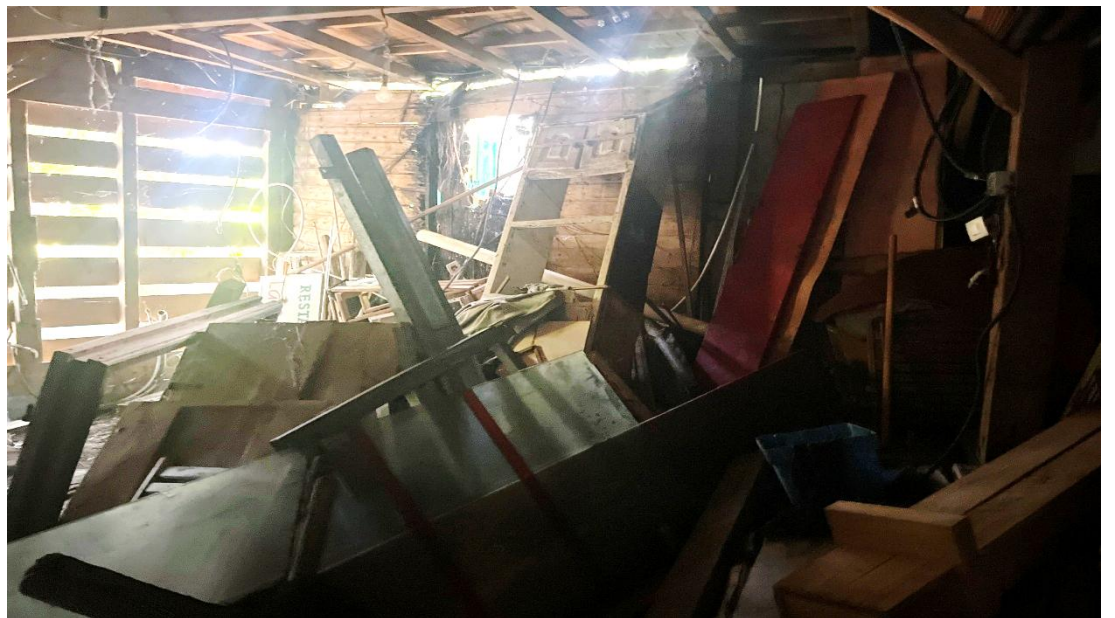
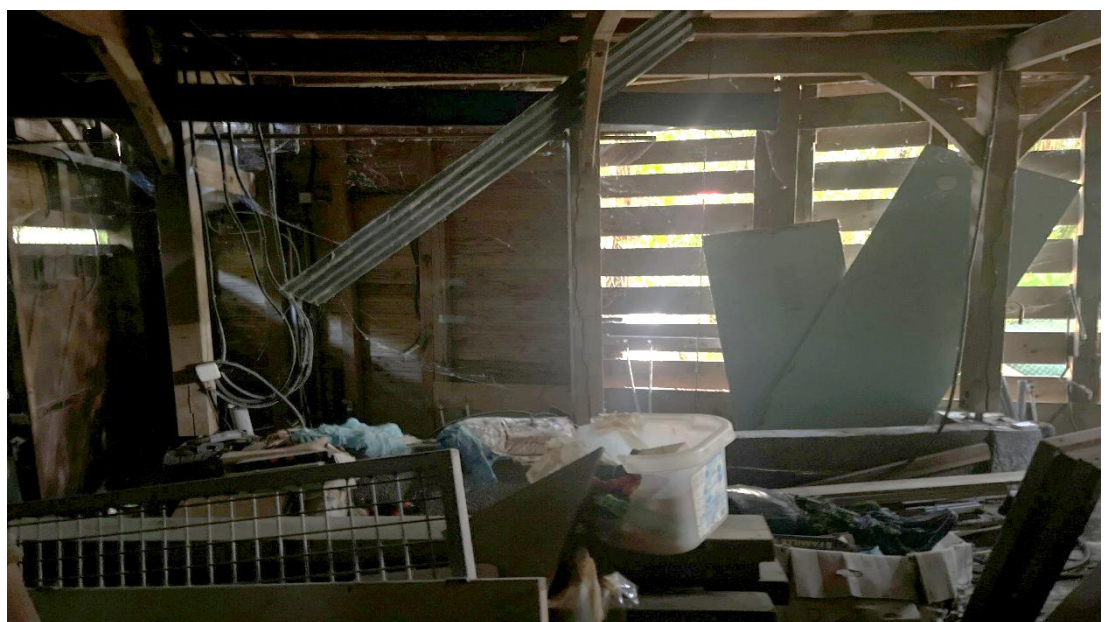
### **Garage :**

Il est situé sous le carbet.

L'accès au garage se fait au moyen de deux volets roulants avec coffres.

Il existe également deux doubles portes en bois en accordéon.

Le sol est en béton.

Les murs et le plafond sont en bois.

Présence d'un chauffe-eau et d'un tableau électrique.

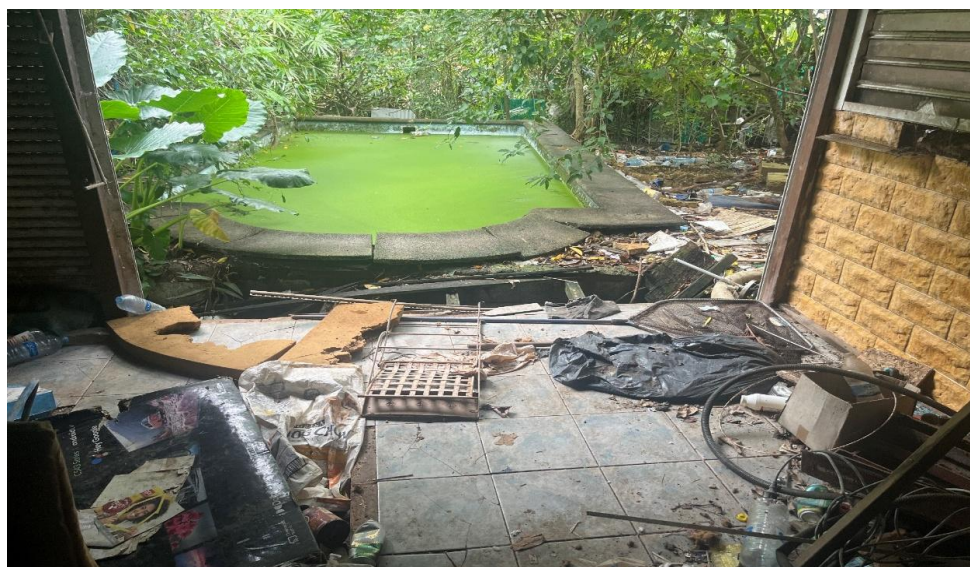
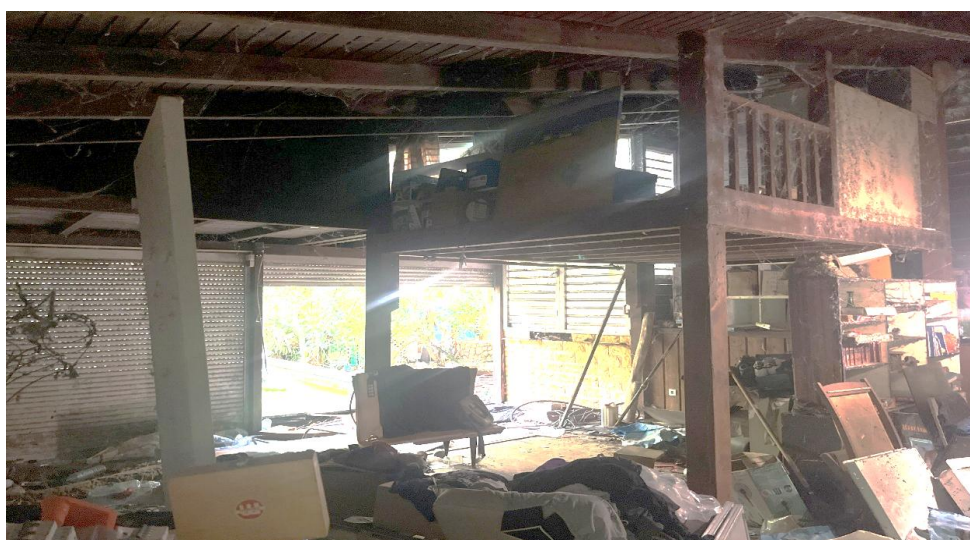
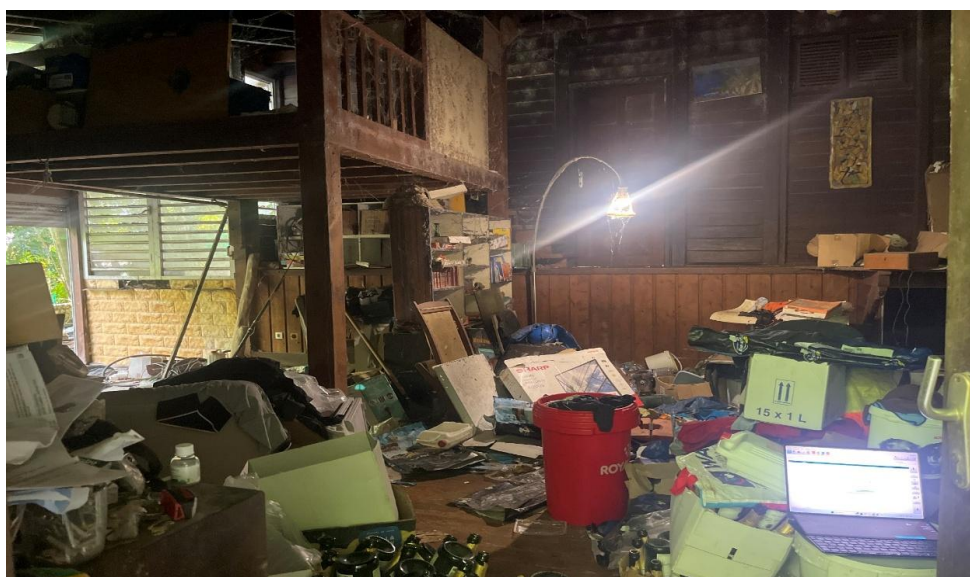
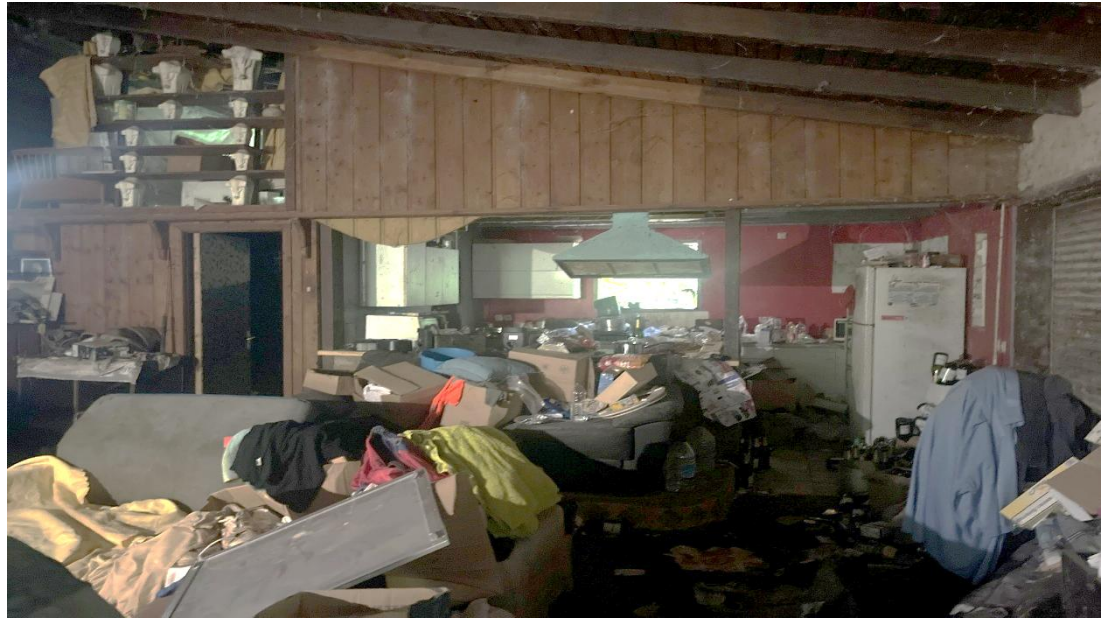
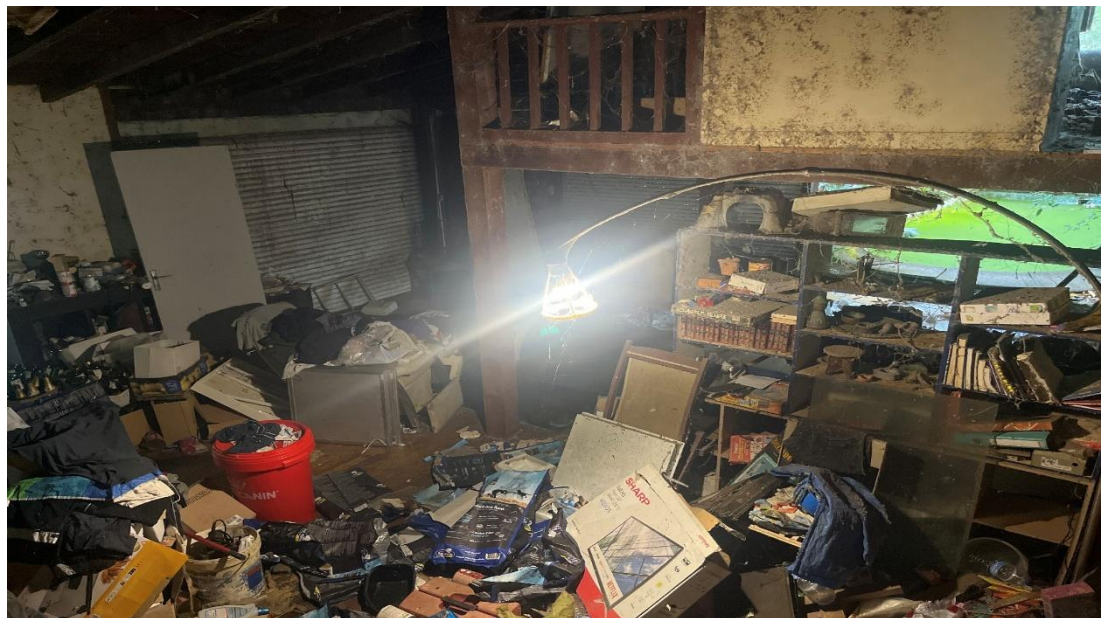
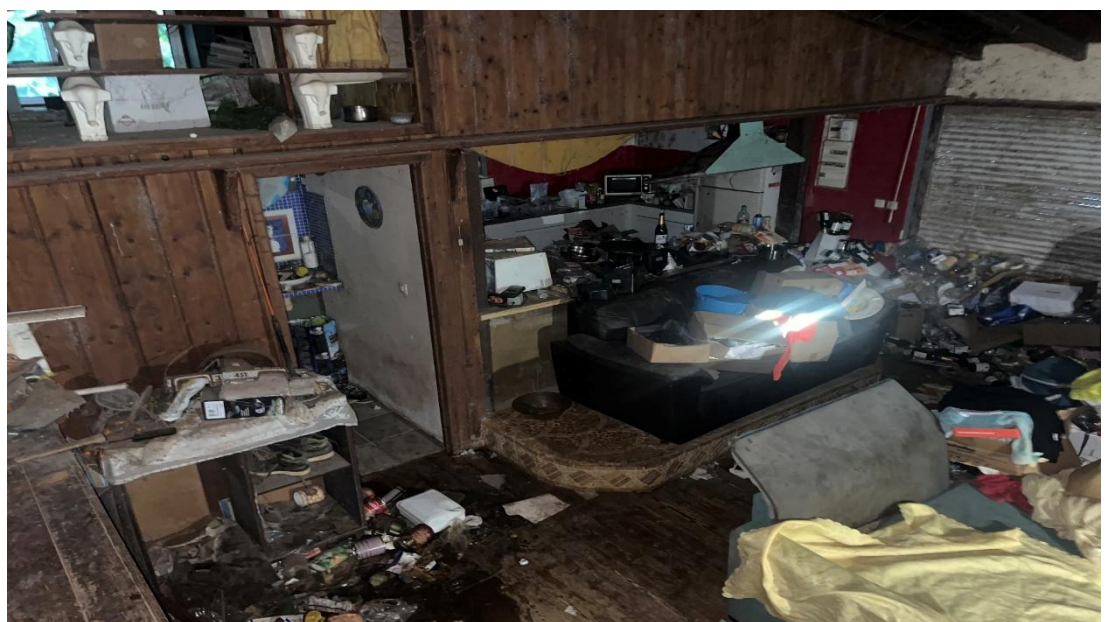
### Séjour :

Il existe un grand séjour avec cuisine ouverte. Le sol est en partie recouvert de carrelage cassé et de lames de parquet endommagées.

Les murs sont en partie recouverts de faïence, en partie en bois. La charpente est en bois. Il existe une série de volets roulants et des persiennes avec poignées.
