## PROCES-VERBAL DE DESCRIPTION

Me rends ce jour à 9 heures 00 sur la parcelle référencée AD 1411, Lieudit Gentilly sur la commune de SAINTE-ANNE (97180), à l'effet de procéder à la description du bien immobilier saisi conformément aux dispositions de l'article R322-2 du Code des Procédures Civiles d'Exécution.

### Description des lieux, composition et superficie :

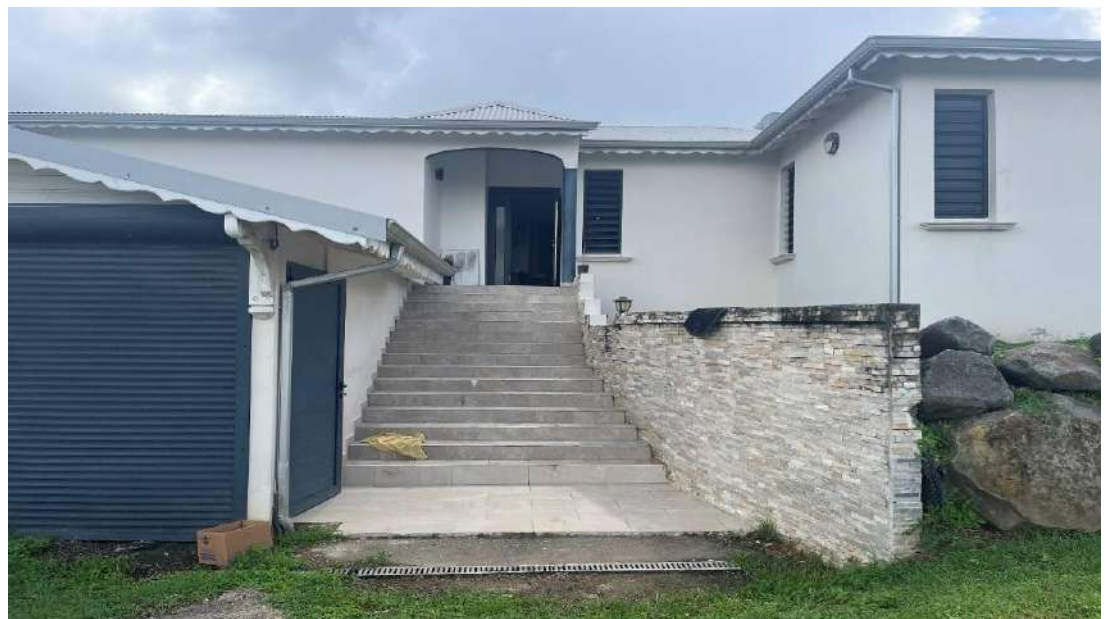
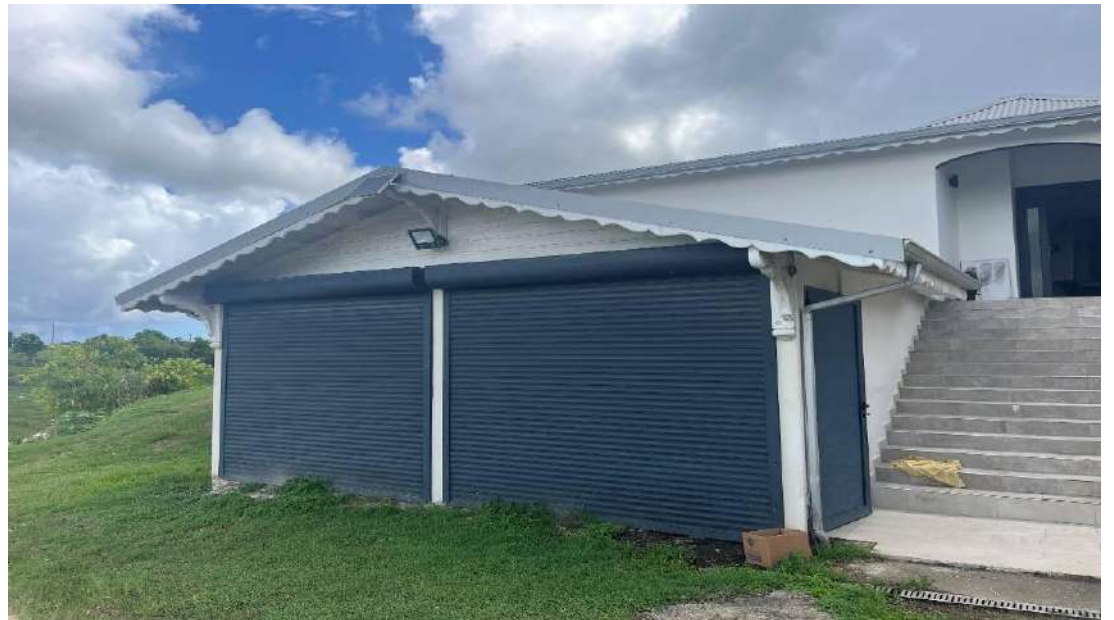
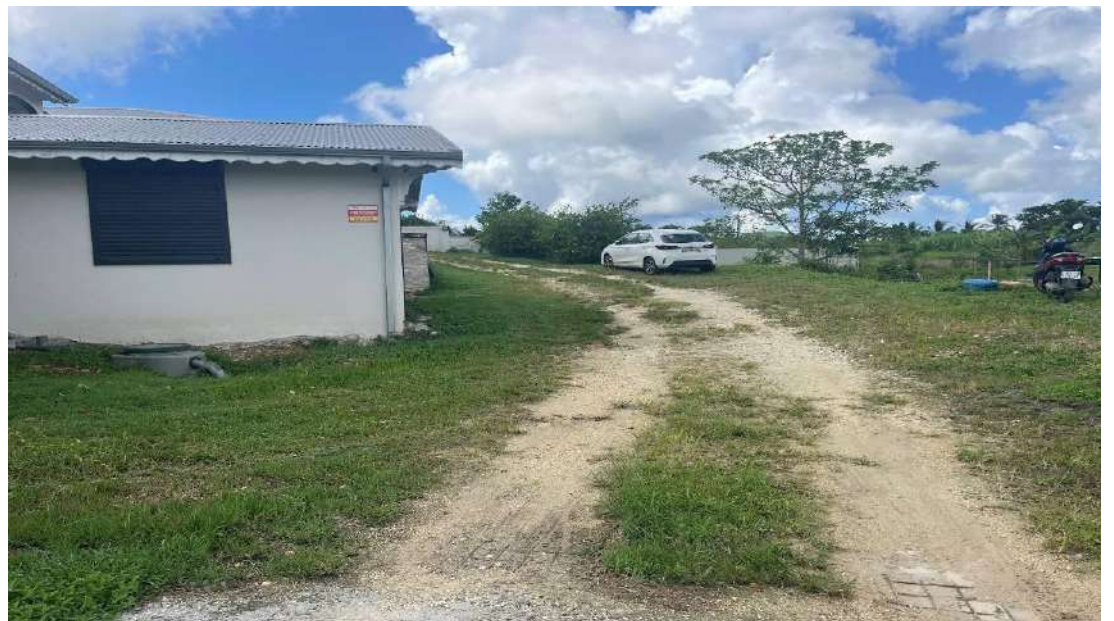
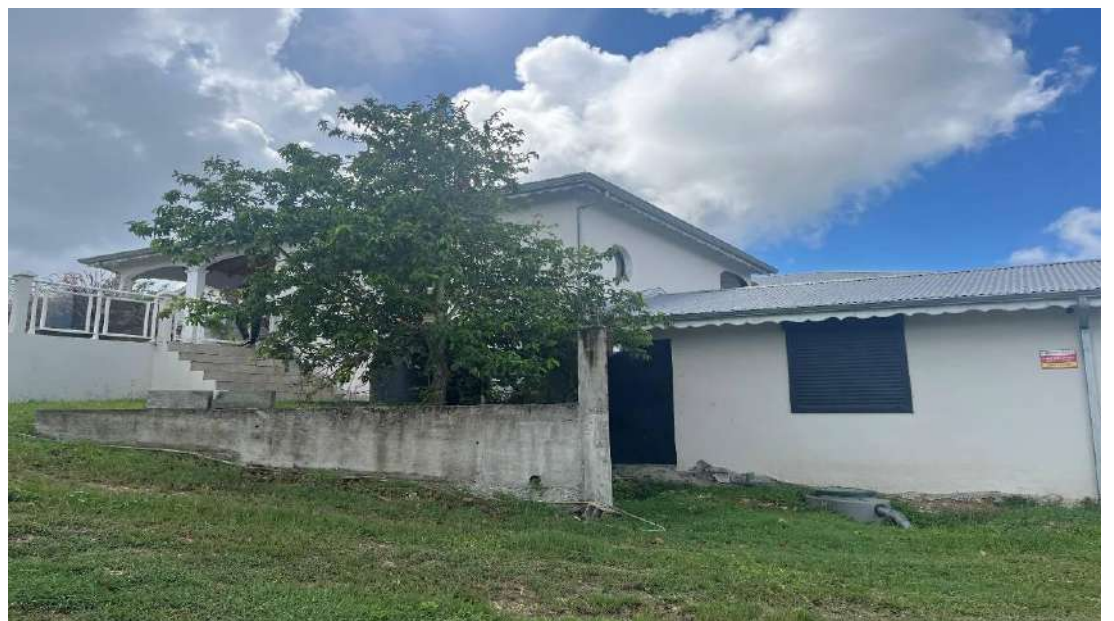
L'accès à la propriété se fait au moyen d'un escalier dont les marches sont recouvertes de carrelage en bon état général.

Il existe un muret recouvert de parements, lequel est cassé par endroits.

Il existe un garage avec deux volets roulants et coffres anthracite.

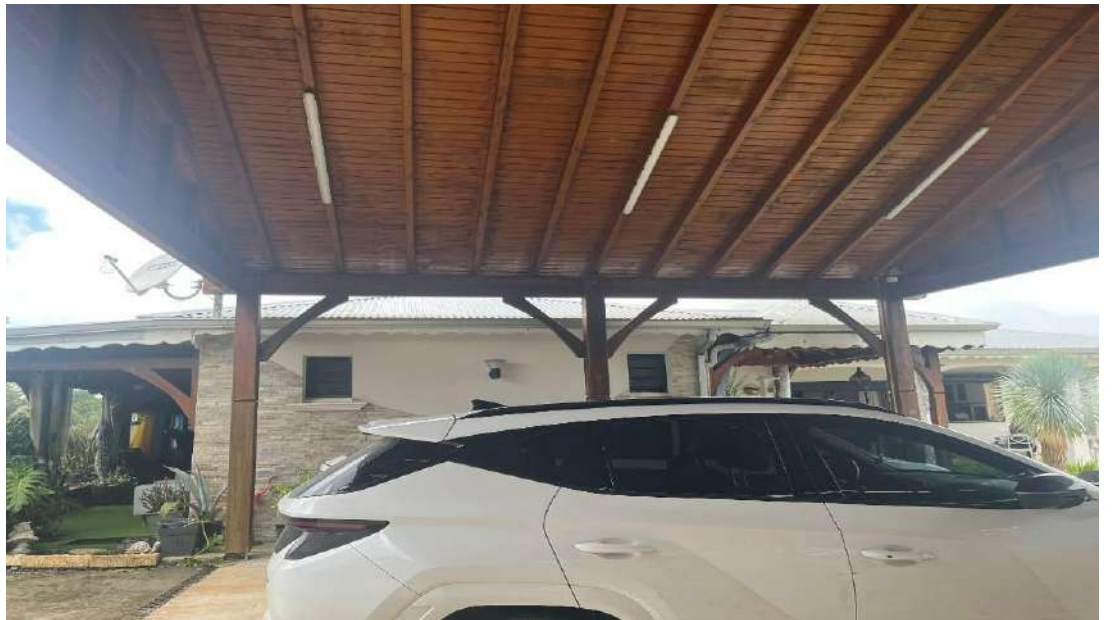
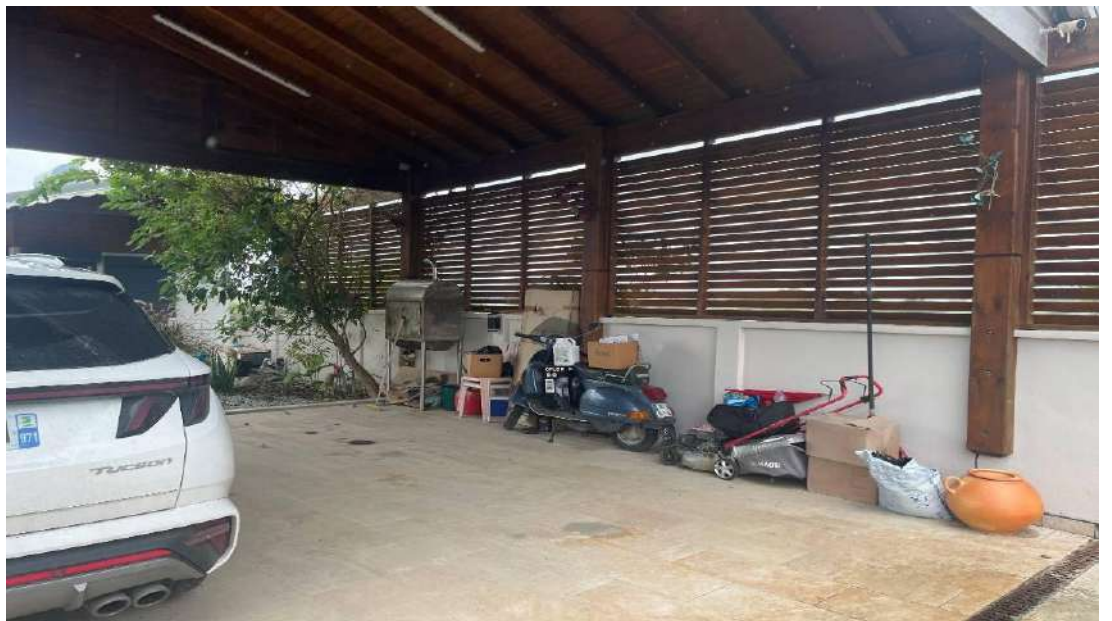
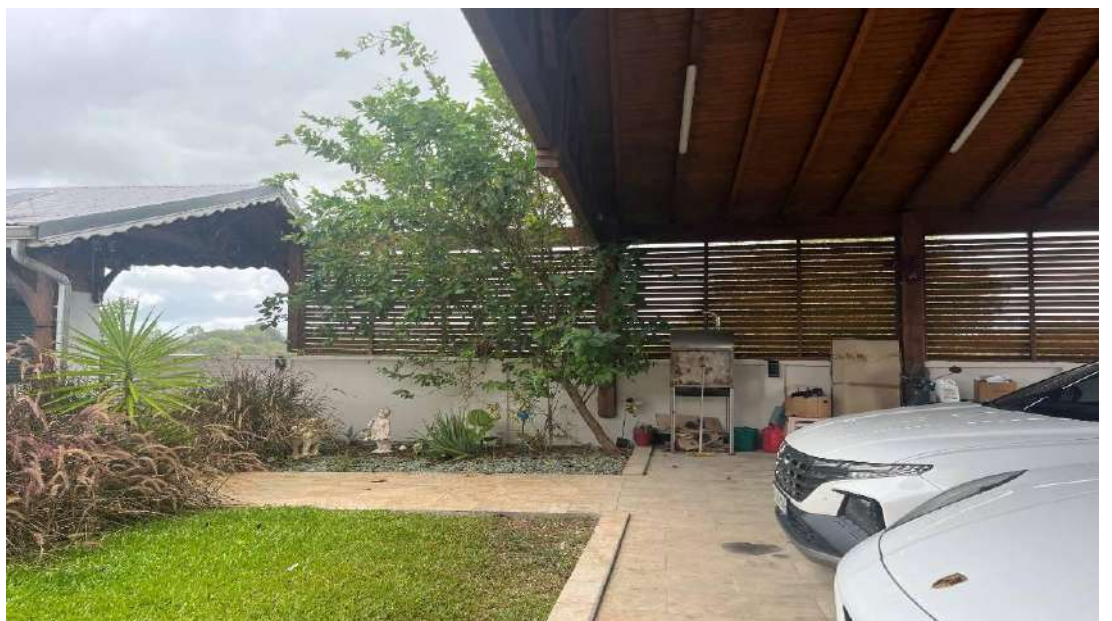
**Abri :**

Les murs sont peints avec des lames de clôture en bois, en bon état général.

Une trace de termite est visible sur l'un des murets.

La charpente est en bon état général.

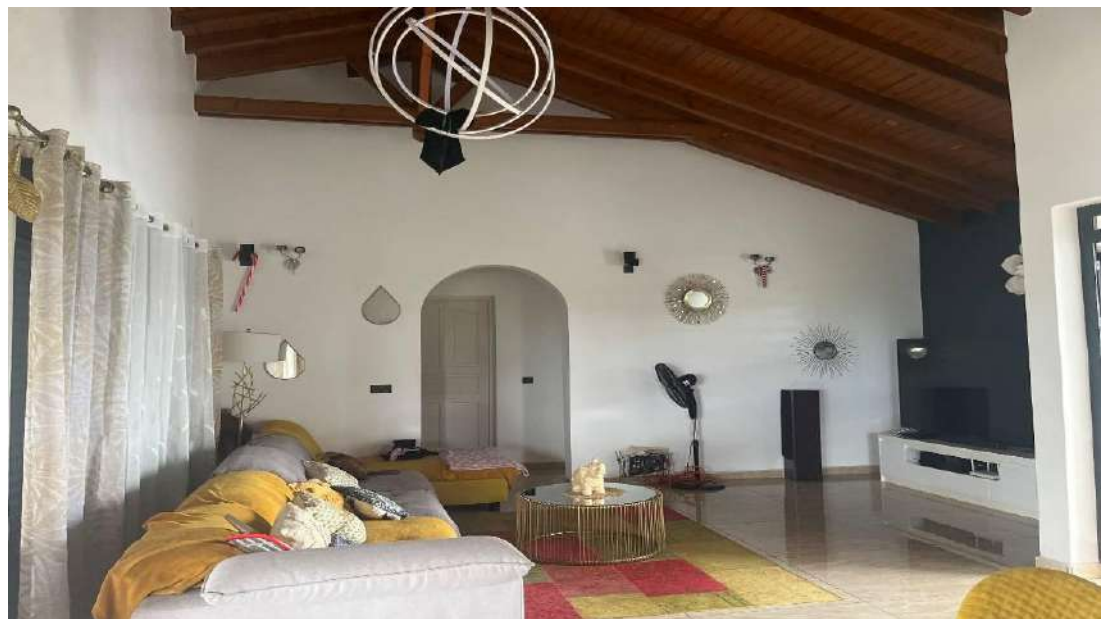
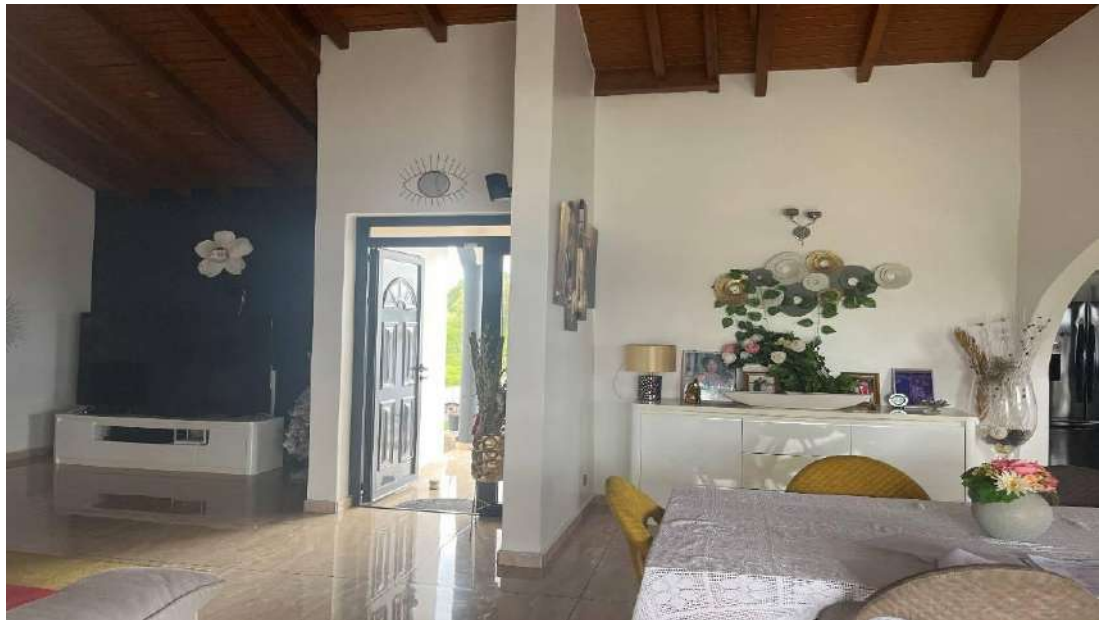
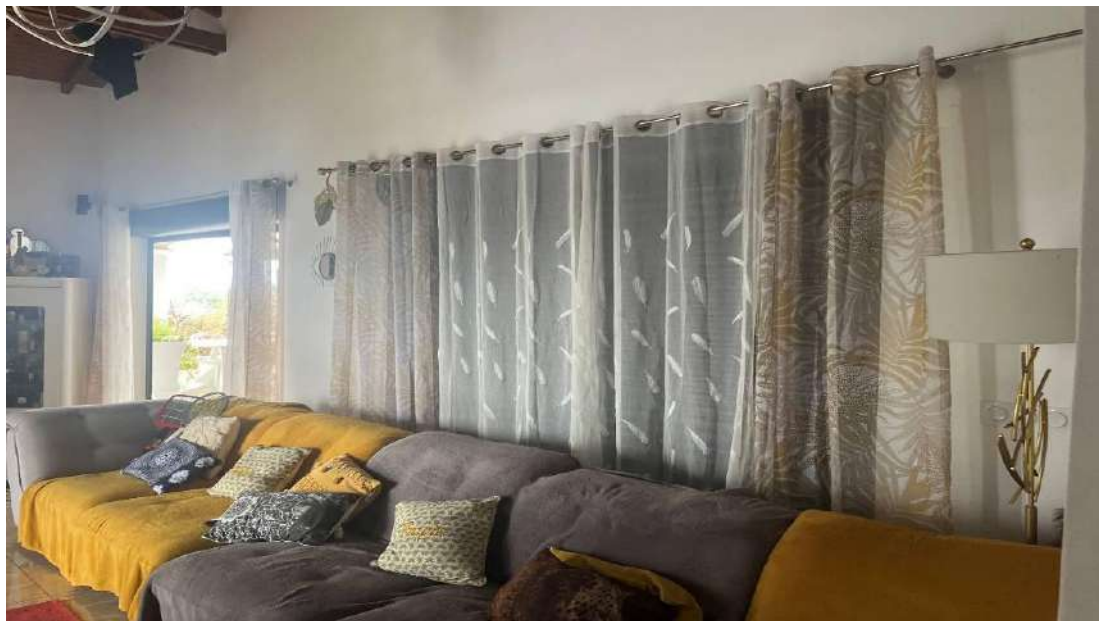
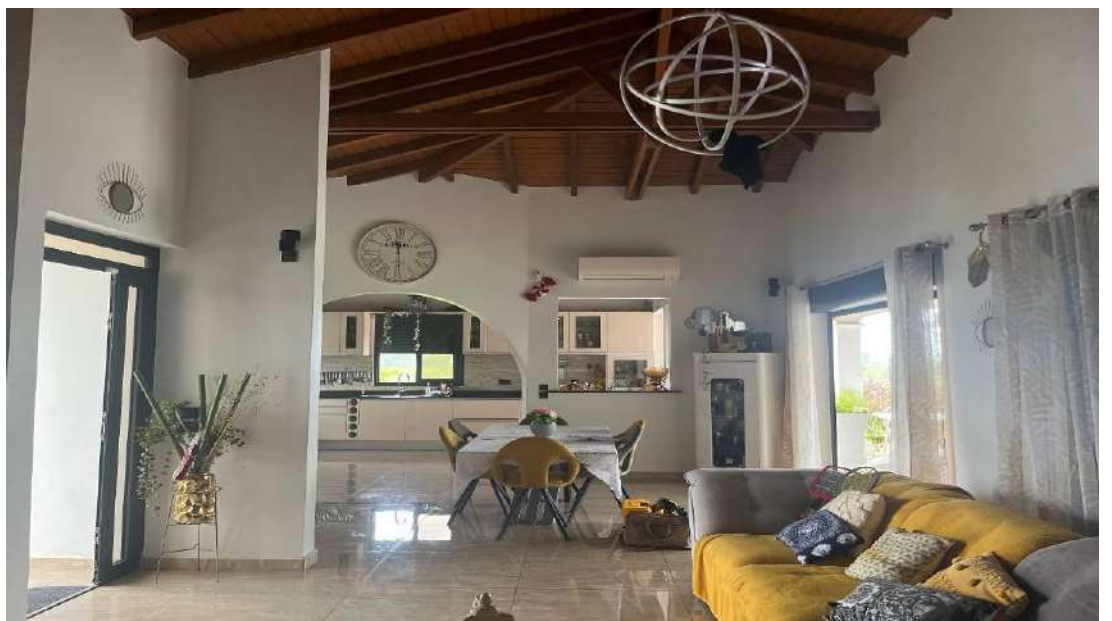
**Séjour :**

██████████ déclare que le climatiseur DAIKIN fonctionne partiellement car son moteur coule. Je ne suis pas en mesure de vérifier son fonctionnement car la télécommande ne fonctionne pas.

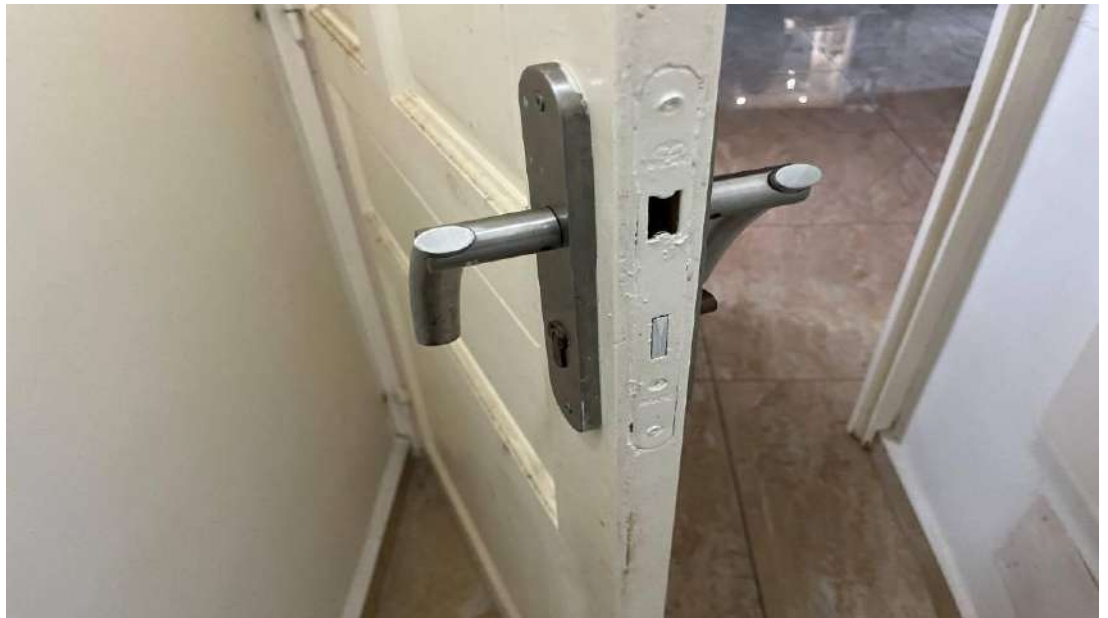
La porte en bois permettant d'accéder à la chambre parentale depuis le couloir ne fonctionne pas. Elle est tachée et en mauvais état.

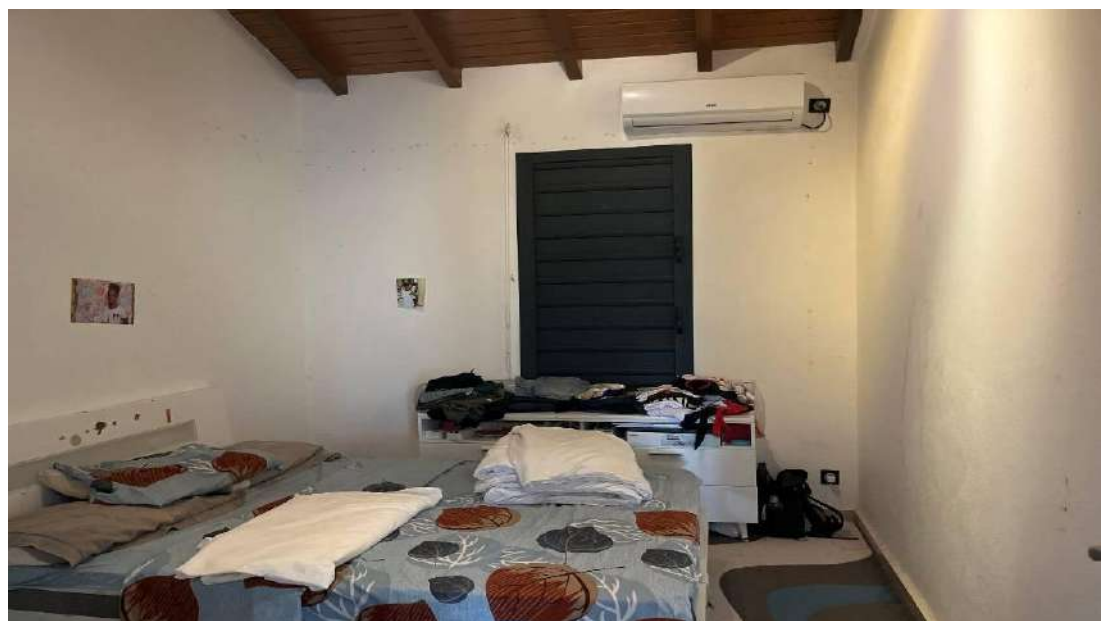
### **Chambre 2 :**

L'accès à la chambre se fait au moyen d'une porte en bois avec poignée, fonctionnelle. Présence d'une clé sur la porte, laquelle ne ferme pas correctement à clé.

Les murs peints sont tachés.

- Un interrupteur simple, lequel est penché ;
- Un point lumineux avec douille, ampoules, luminaire, fonctionnel ;
- Plusieurs prises de courant ;
- Un climatiseur RIELLO et sa télécommande, fonctionnel ;
- Une persienne en aluminium anthracite avec deux poignées, fonctionnelle ;
- Un volet roulant anthracite avec coffre et manivelle, fonctionnel ;

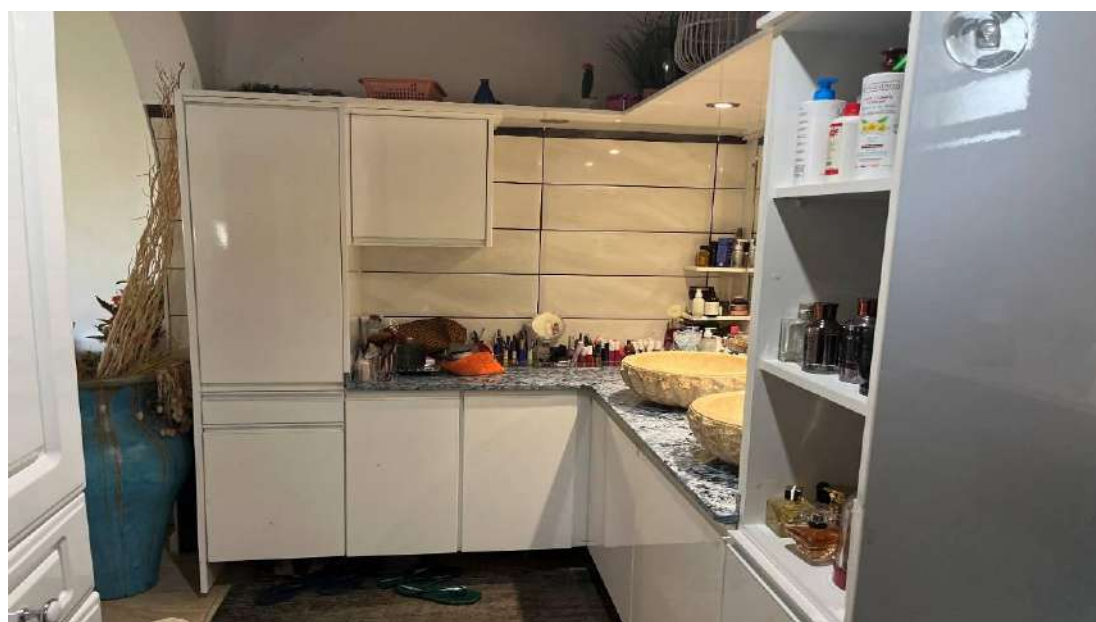
#### **Coin salle d'eau :**

La paroi de la douche est recouverte de traces de calcaire. Le sol est recouvert de carrelage. Le siphon est présent. Les murs sont habillés de faïence. Il existe une colonne de douche avec pommeau, flexible, deux robinets, deux arrivées d'eau.

- Un point lumineux fonctionnel ;
- Trois spots dont seul deux fonctionnent ;
- Une persienne en aluminium anthracite avec poignée, fonctionnelle ;
