# Dossier de Diagnostic Technique

## Vente

**5 Route de Nieuil**

**86340 GIZAY**

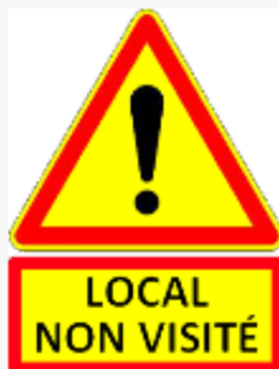
| <b>PLANCHE DE REPERAGE USUEL</b> | | | | <i>Adresse de l'immeuble :</i> 5 Route de Nieuil<br>86340 GIZAY |

Document sans échelle remis à titre indicatif

Cave

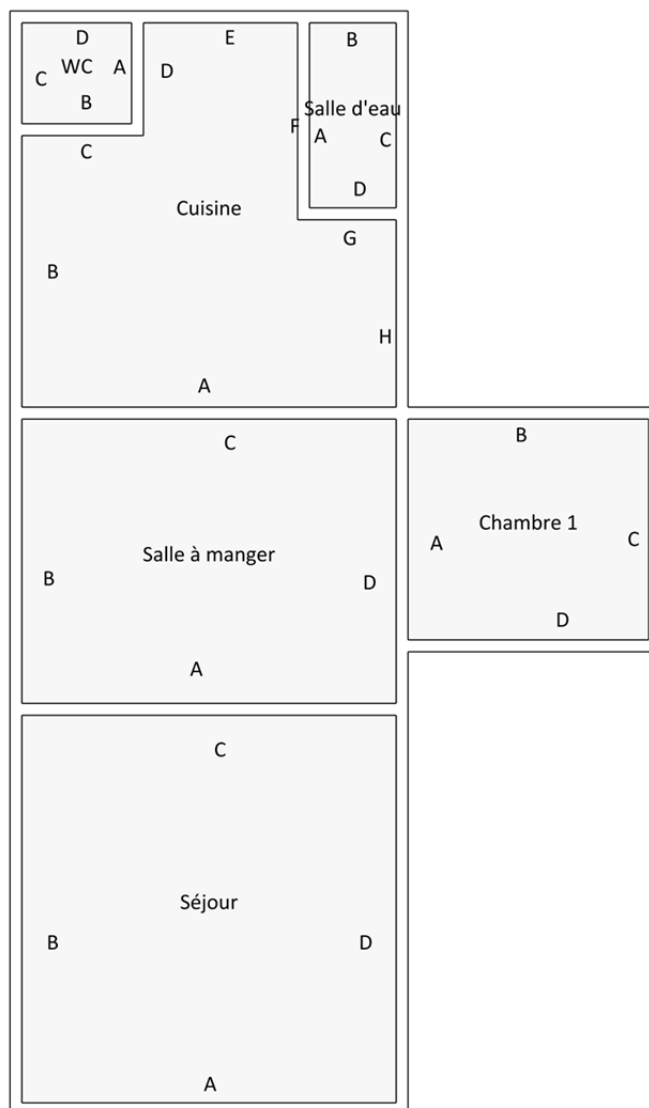
| <i>Origine du plan :</i> Cabinet de diagnostic | | | | <i>Bâtiment – Niveau :</i> Maison principale - Rez de chaussée |

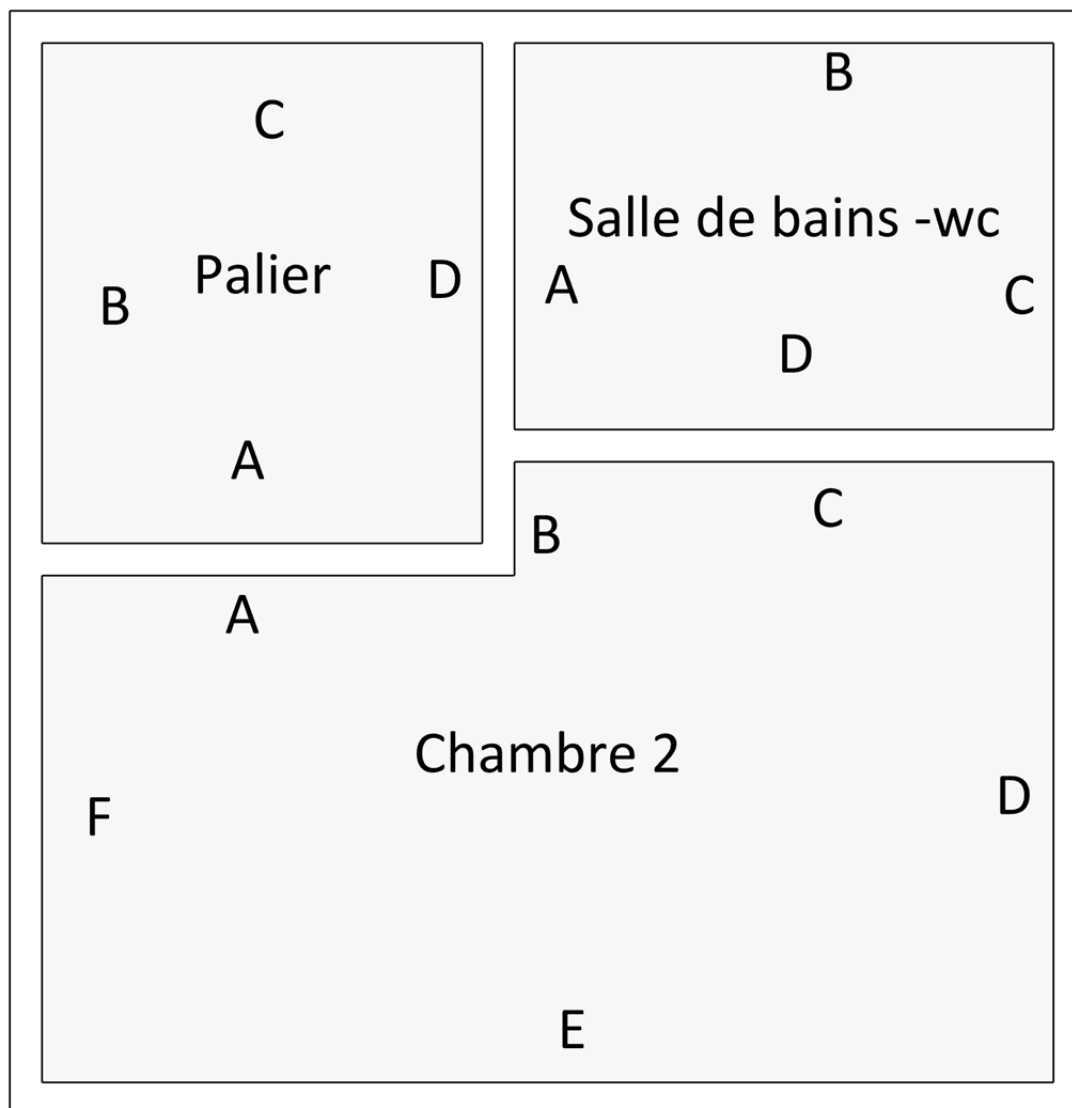
| <b>PLANCHE DE REPERAGE USUEL</b> | | | | <i>Adresse de l'immeuble :</i> 5 Route de Nieuil<br>86340 GIZAY |

| <i>Origine du plan :</i> Cabinet de diagnostic | | | | <i>Bâtiment – Niveau :</i> Maison principale - 1er étage |

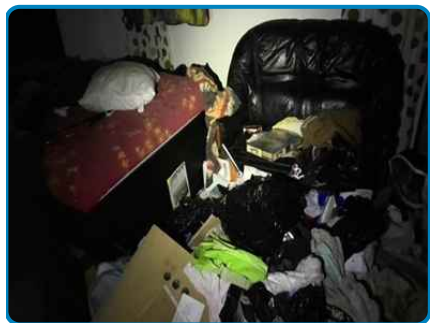
Encombrement (Maison principale Rez de  
chaussée Chambre 1)

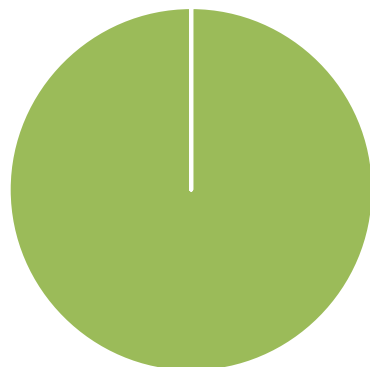
## Répartition des unités de diagnostic

- Non mesurées
- Classe 0
- Classe 1
- Classe 2
- Classe 3

Une unité de diagnostic (UD) correspond à un ou plusieurs éléments de construction ayant même substrat et même historique en matière de construction et de revêtement.

Le classement des unités de diagnostic est lié à la concentration en plomb et à la nature de la dégradation (voir ci-après § « Méthodologie employée ») :

- ▶ Non mesurées : Mesure impossible (ex : Hauteur > 3 m) ou Mesure inutile (ex : Matériau récent)
- ▶ Classe 0 : < 1 mg/cm<sup>2</sup>
- ▶ Classe 1 : ≥ 1 mg/cm<sup>2</sup> + Non dégradé (ND) ou non visible (NV)
- ▶ Classe 2 : ≥ 1 mg/cm<sup>2</sup> + État d'usage (EU)
- ▶ Classe 3 : ≥ 1 mg/cm<sup>2</sup> + Dégradé (D)

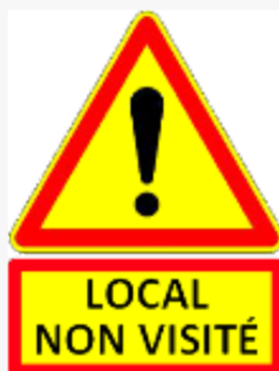
| <b>PLANCHE DE REPERAGE USUEL</b> | | | | <i>Adresse de l'immeuble:</i> 5 Route de Nieuil<br>86340 GIZAY |

Document sans échelle remis à titre indicatif

Cave

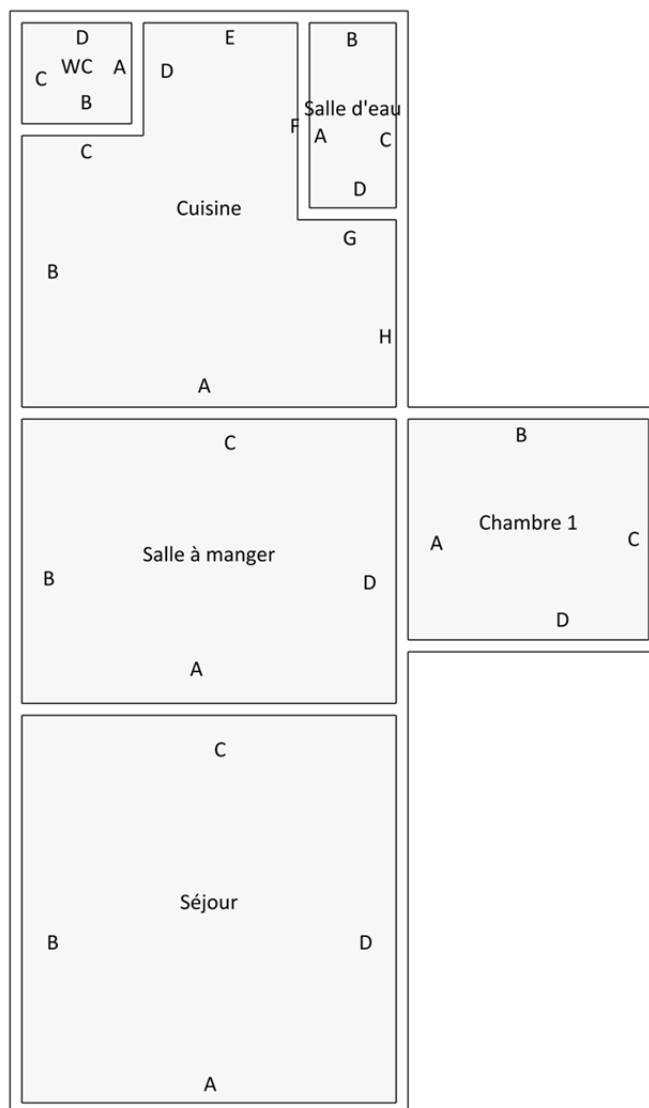
| <i>Origine du plan:</i> Cabinet de diagnostic | | | | <i>Bâtiment – Niveau:</i> Maison principale - Rez de chaussée |

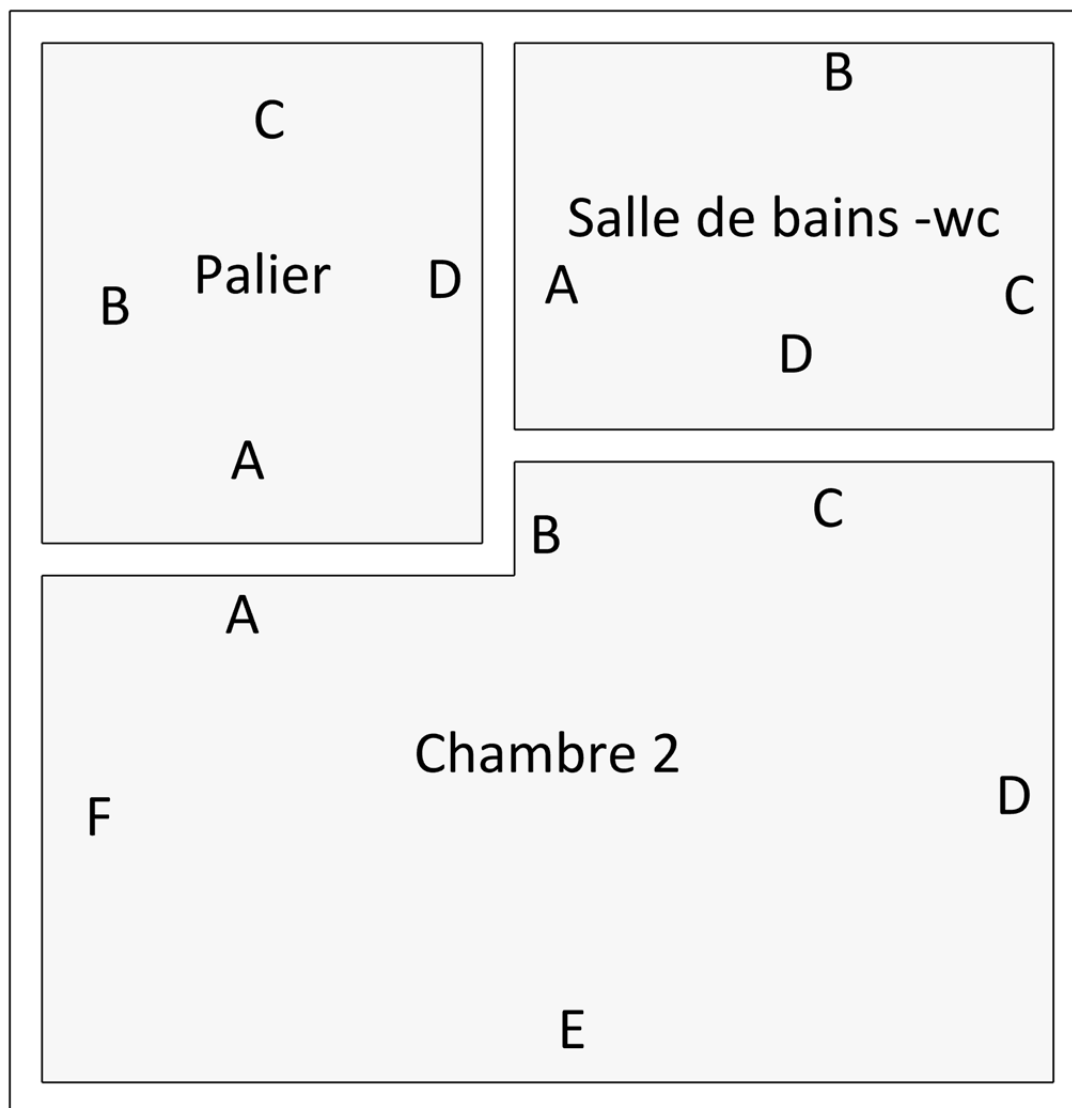
| <b>PLANCHE DE REPERAGE USUEL</b> | | | | <i>Adresse de l'immeuble:</i><br>5 Route de Nieuil<br>86340 GIZAY |

| <i>Origine du plan:</i> Cabinet de diagnostic | | | | <i>Bâtiment – Niveau:</i> Maison principale - 1er étage |

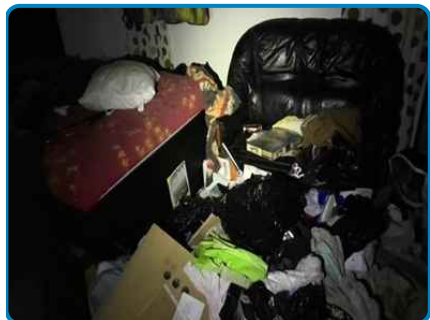
Encombrement (Maison principale Rez de  
chaussée Chambre 1)

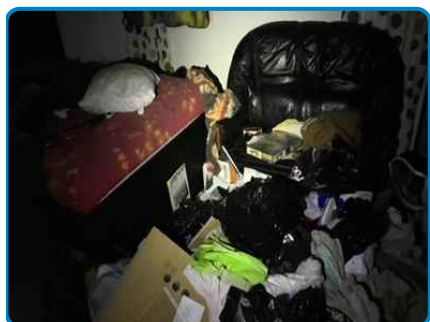
Encombrement (Maison principale Rez de chaussée Chambre 1)

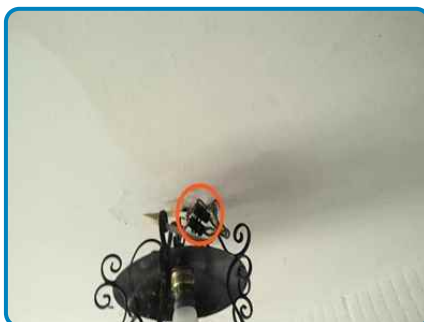
Anomalie B.7.3 d sur Install. n°1

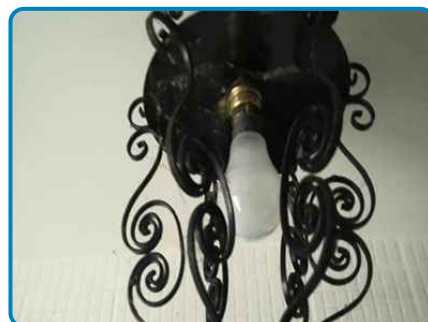
Anomalie B.8.3 b sur Install. n°1

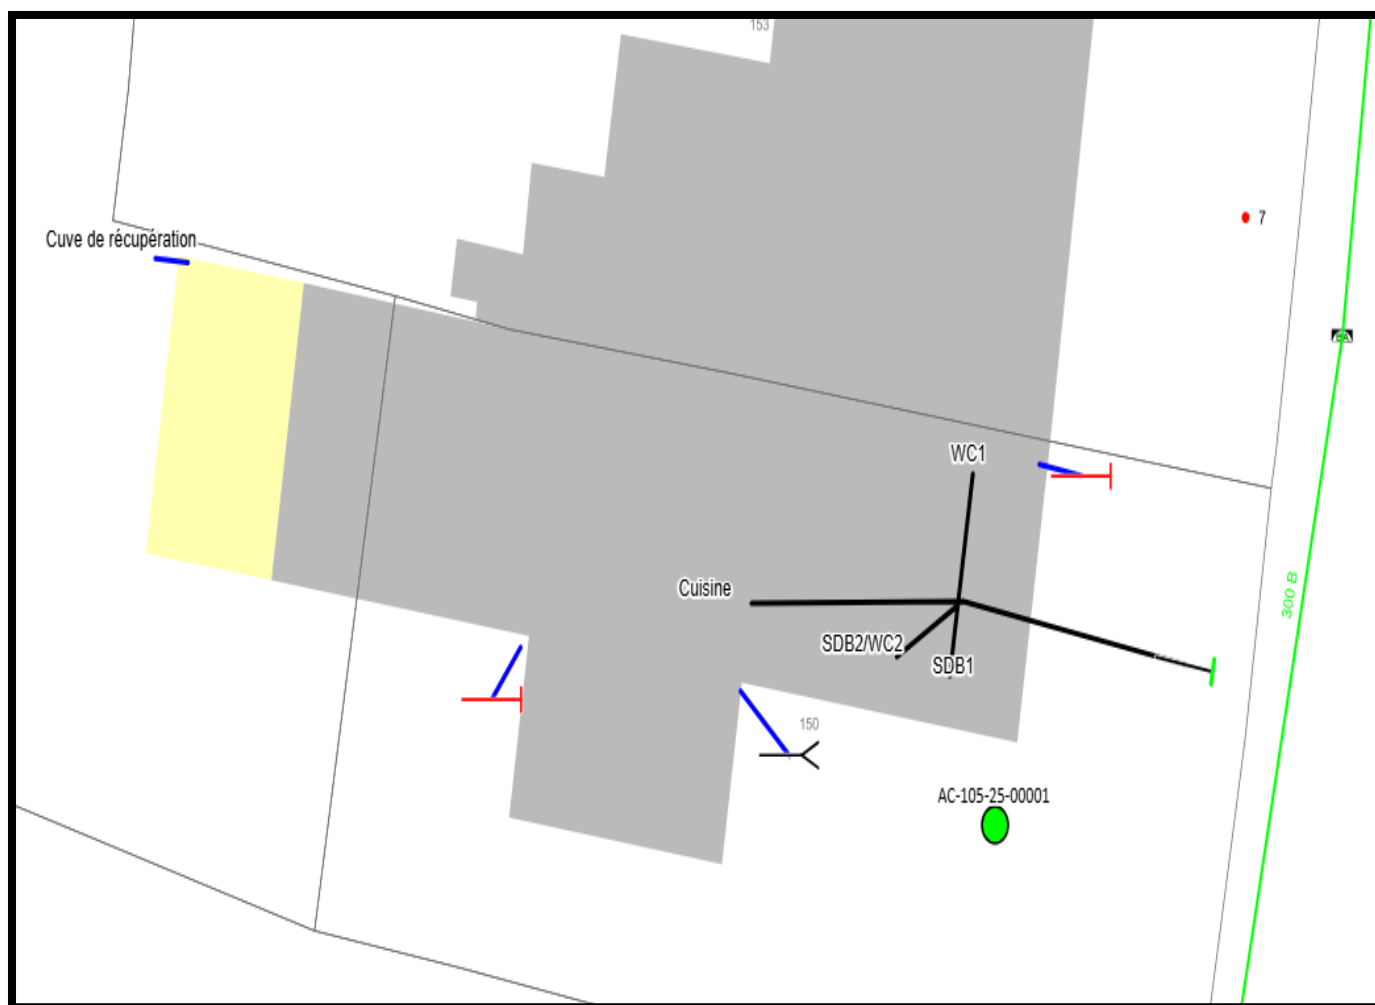
## SCHÉMA DE PRINCIPE DE L'INSTALLATION

| Bâtiment | Evacuation | Situation | Emplacement | Nombre | Destination des eaux | Observations | Conformité |
|---|---|---|---|---|---|---|---|
| MAISON PRINCIPALE | GOUTTIÈRE | / | FAÇADE ARRIÈRE | 1 | CUVE DE RECUPERATION | / | OUI |
