## PROCES-VERBAL DE DESCRIPTION

Me rends ce jour à 9 heures 00 sur la parcelle référencée AD 1411, Lieudit Gentilly sur la commune de SAINTE-ANNE (97180), à l'effet de procéder à la description du bien immobilier saisi conformément aux dispositions de l'article R322-2 du Code des Procédures Civiles d'Exécution.

### Description des lieux, composition et superficie :

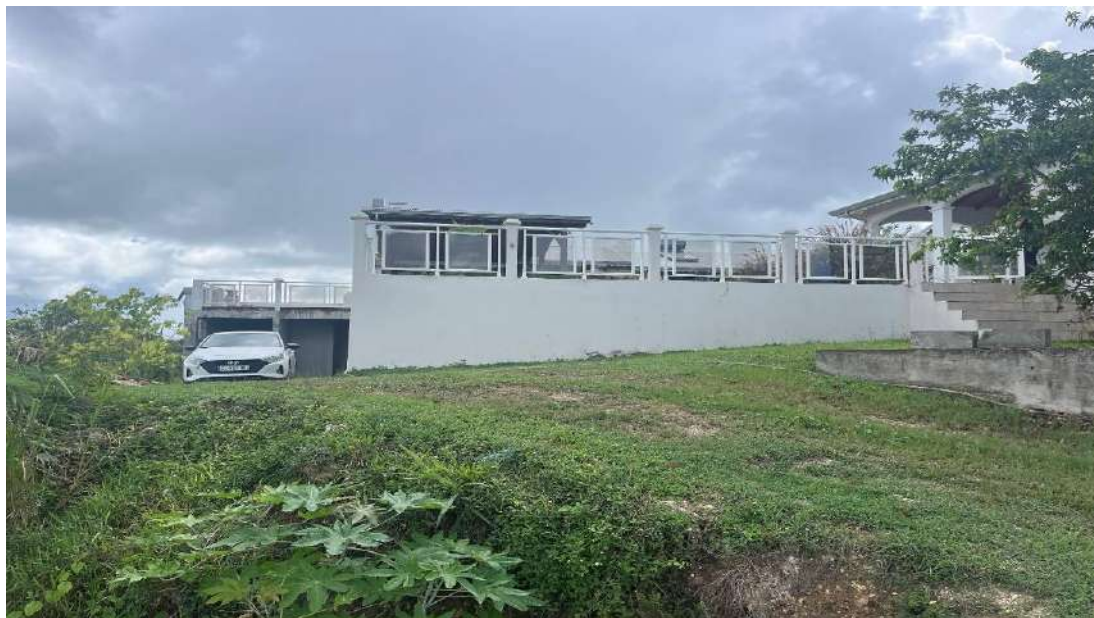
A gauche du garage, il existe une cuve d'eau enterrée. Un enrochement est visible.

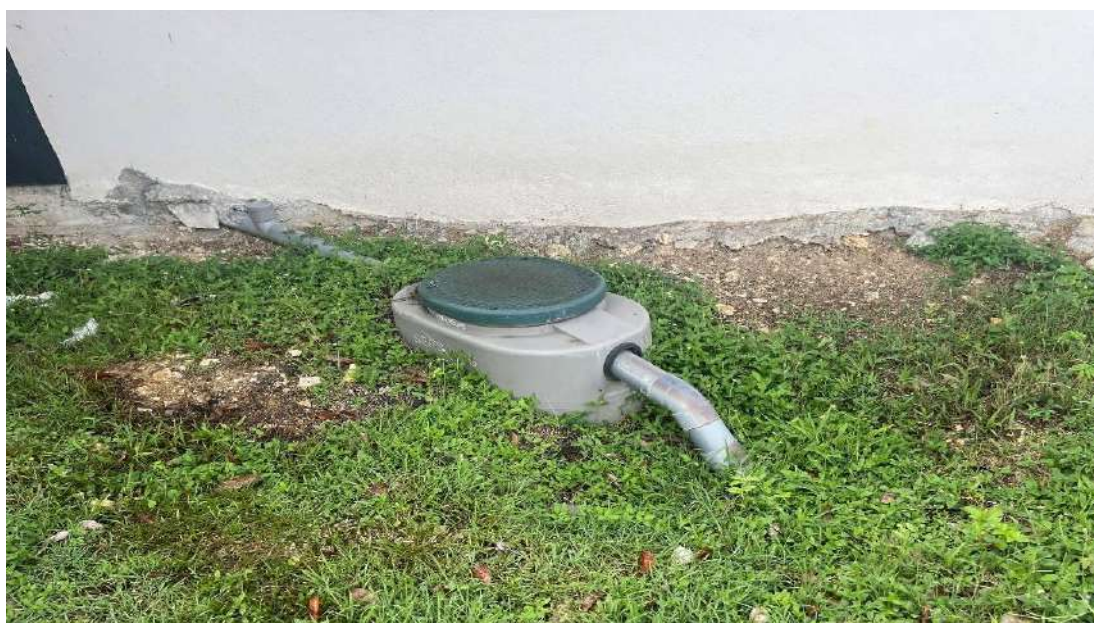
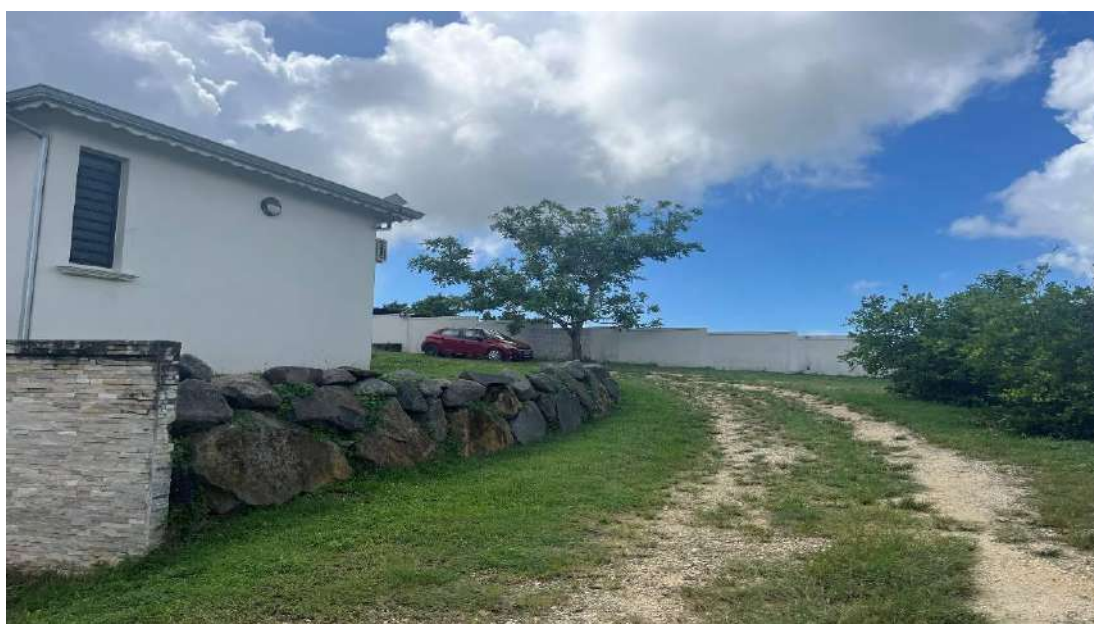
Des arbres et des arbustes sont plantés. Deux citernes sont stockées dans le jardin.

Il existe un mur de clôture bétonné avec un portail coulissant sur rails. La télécommande ne fonctionne pas. Il existe un portillon fonctionnel.

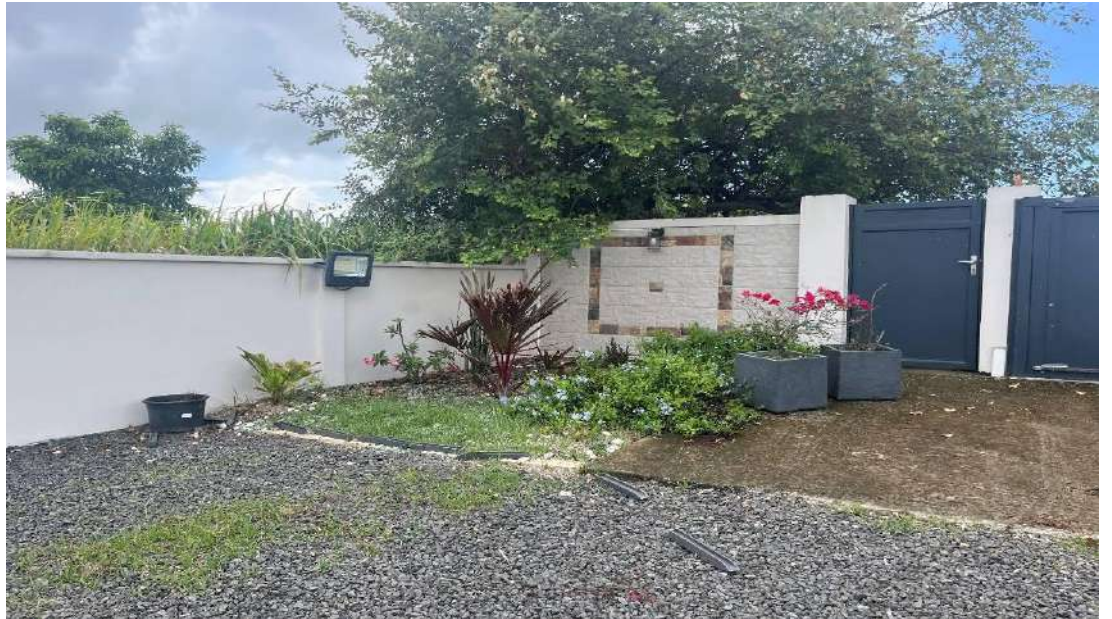
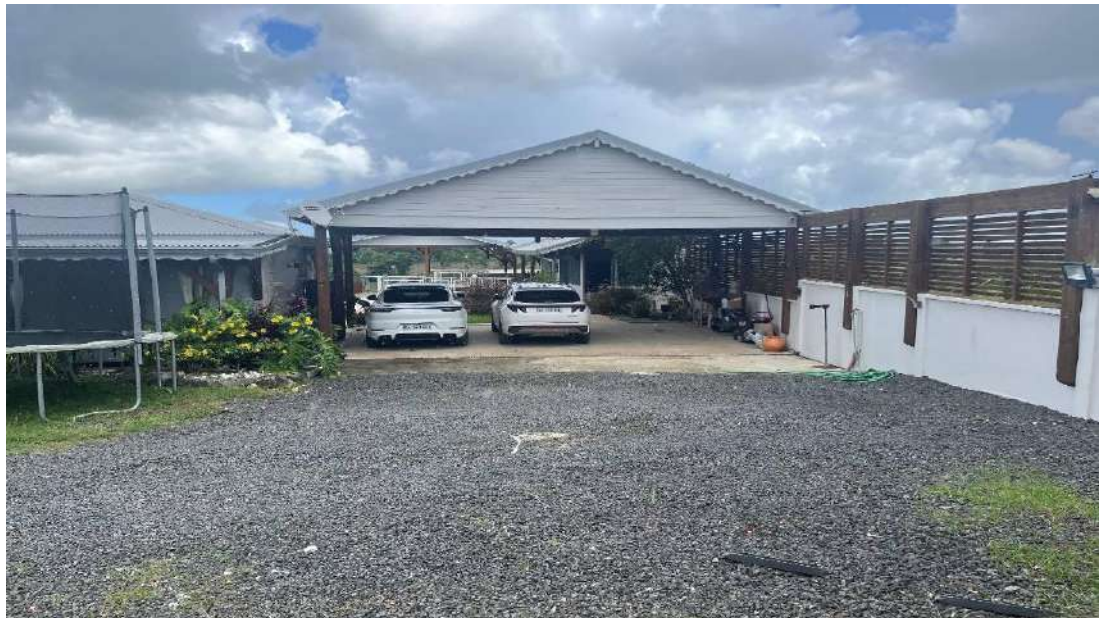
**Abri :**

Une trace de termite est visible sur l'un des murets.

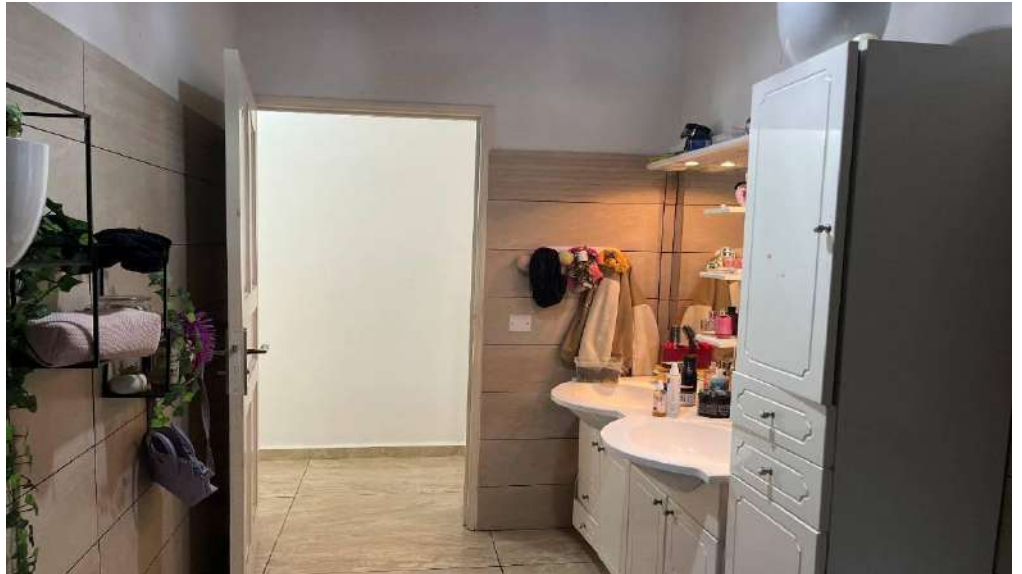
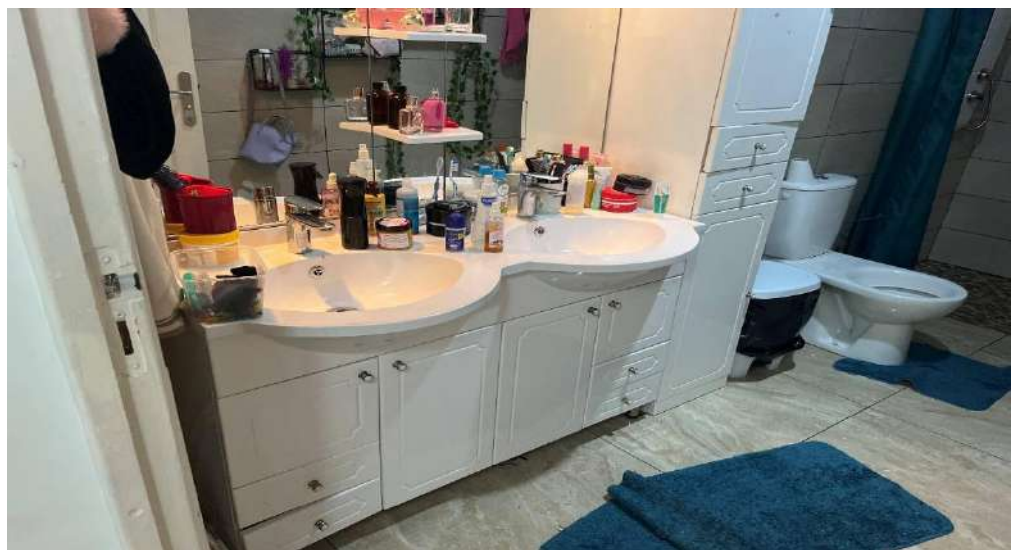
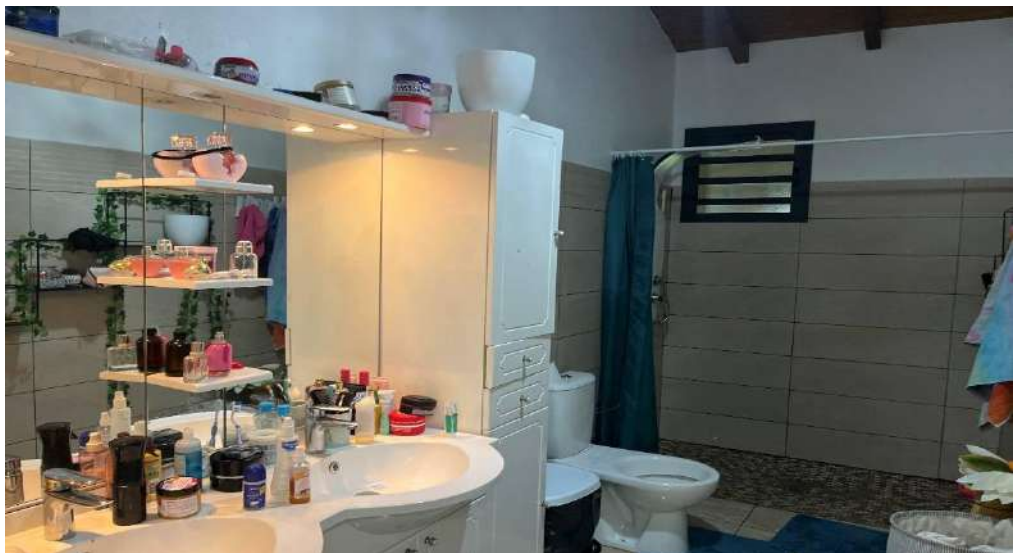
### **Salle d'eau :**

Présence d'un meuble avec double vasque, deux robinets mitigeurs. Seule l'une des bondes est présente.

- Un point lumineux avec douille, ampoule, luminaire fonctionnel ;
- Une persienne en aluminium avec poignée anthracite, fonctionnelle ;
- Plusieurs tiroirs et placards ;
- Un miroir taché ;
- Un point lumineux avec deux spots sur trois fonctionnels ;
- Plusieurs prises de courant.

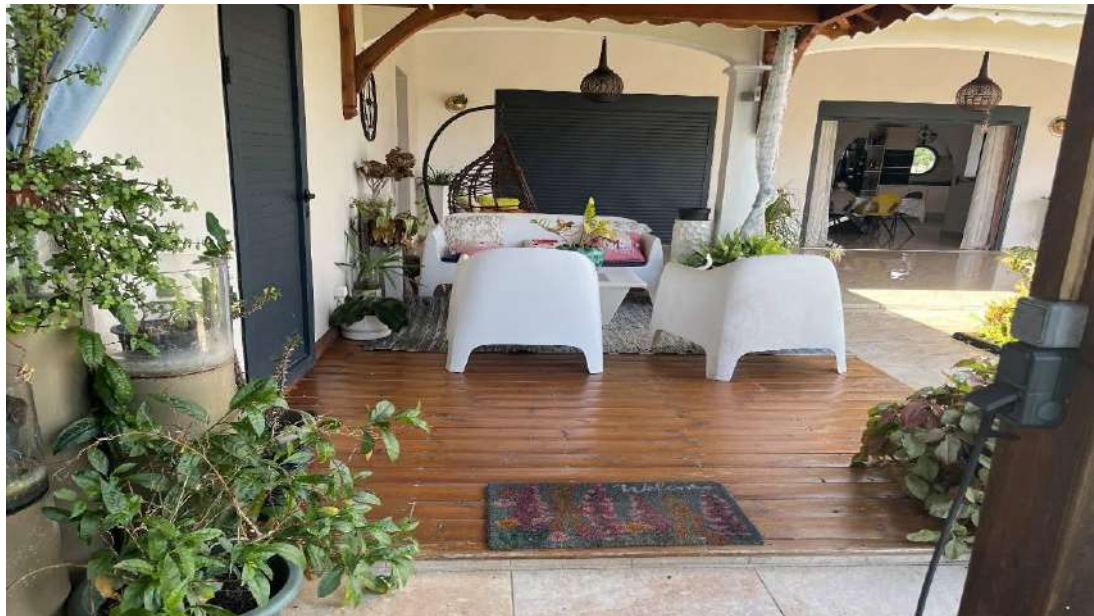
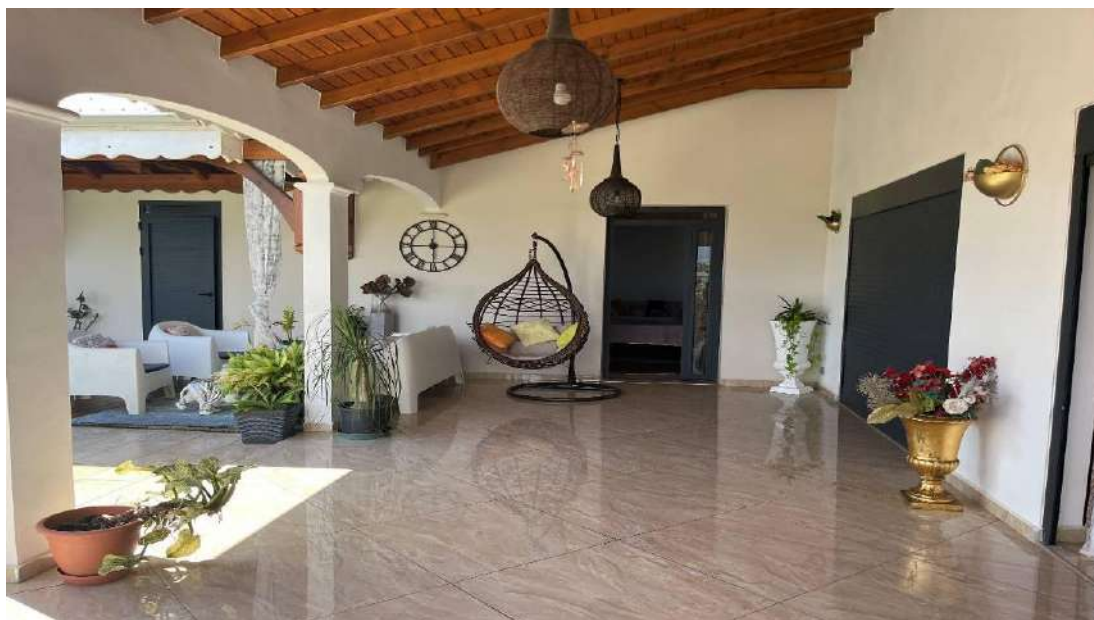
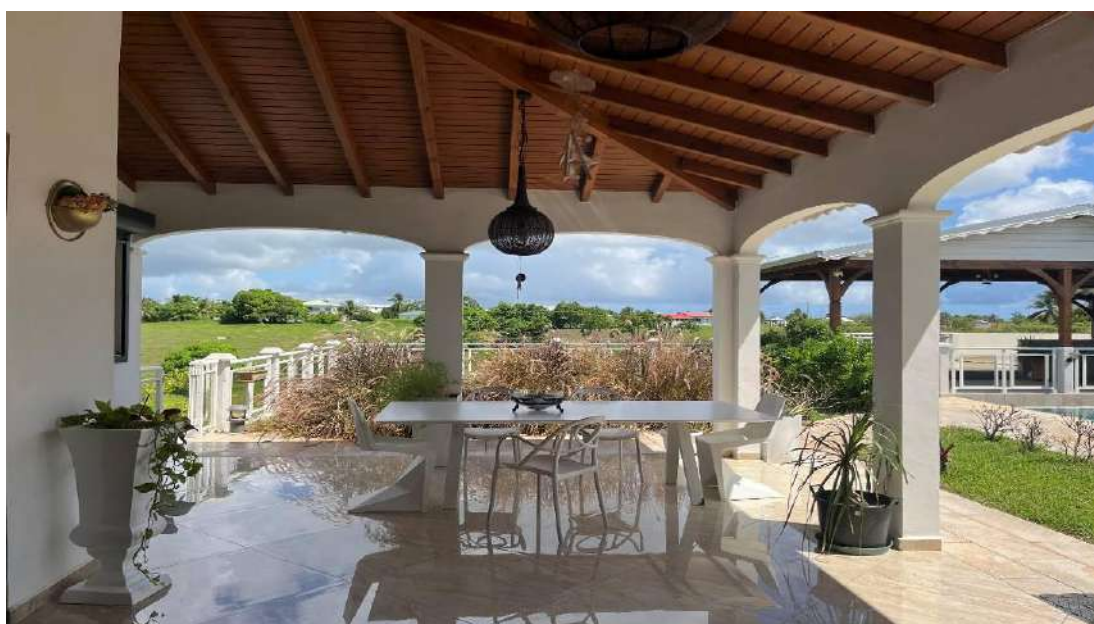
#### **Terrasse couverte 1 :**

Le sol de la terrasse est en partie recouvert de carrelage, en partie recouvert de lames de bois.

Les murs sont peints et en bon état général.

La charpente est en bon état.

- Trois points lumineux avec douilles, ampoules, luminaires fonctionnels ;
- Plusieurs éléments décoratifs ;
- Des rideaux.

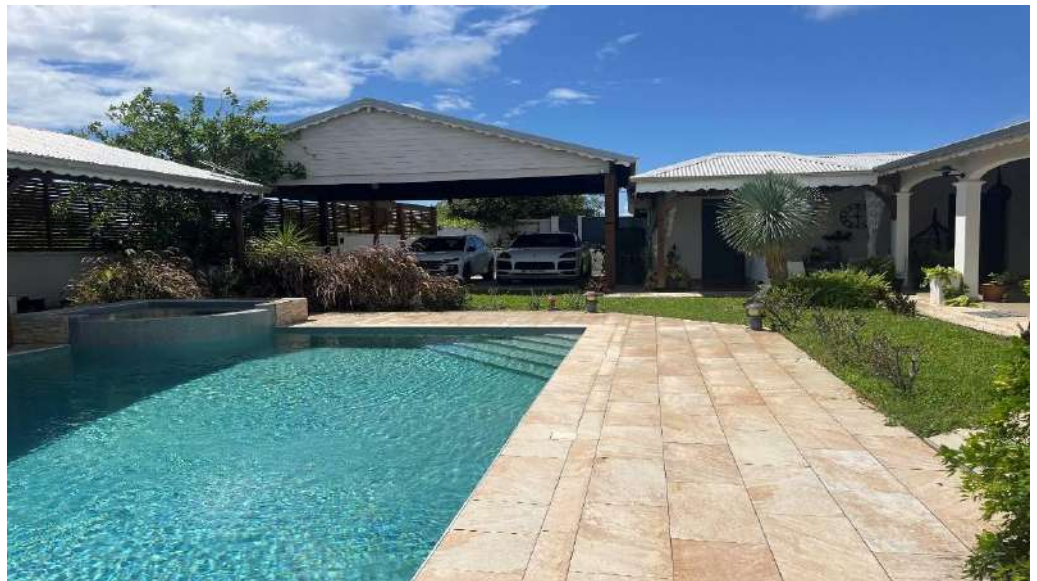
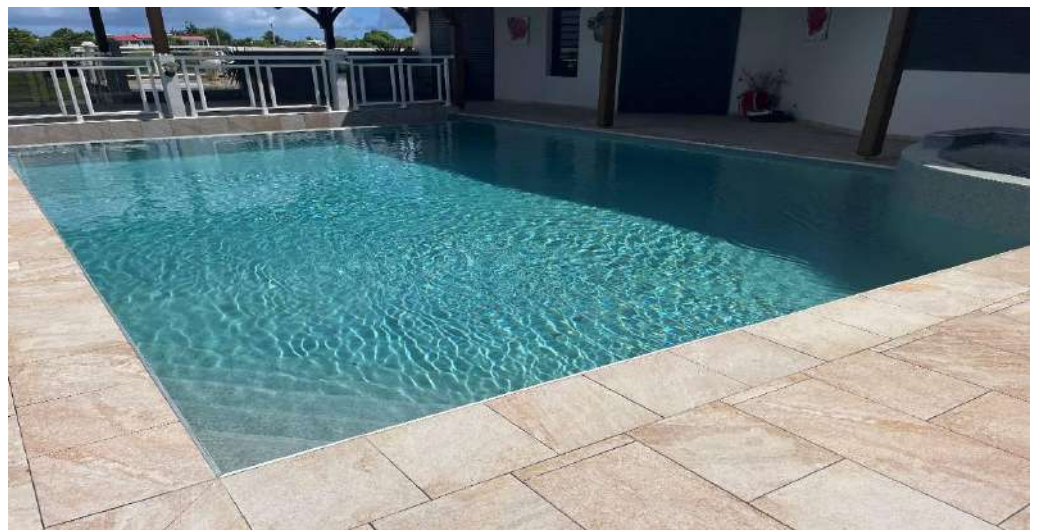
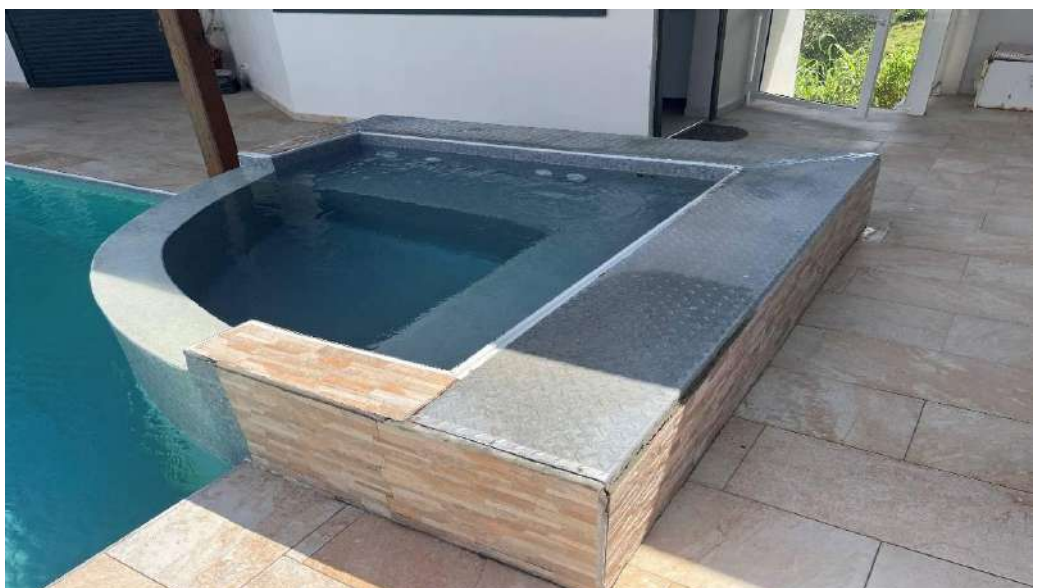
**Piscine :**

Il existe une piscine à débordement avec espace jacuzzi.

Le sol aux alentours de la piscine est recouvert de carrelage.

Elle est en bon état général.

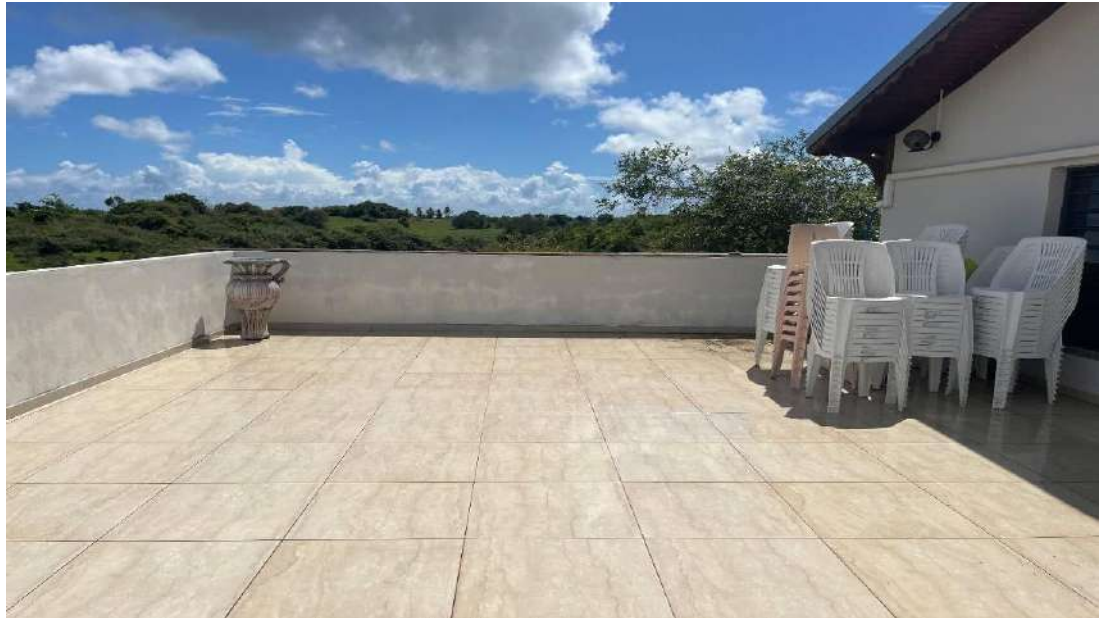
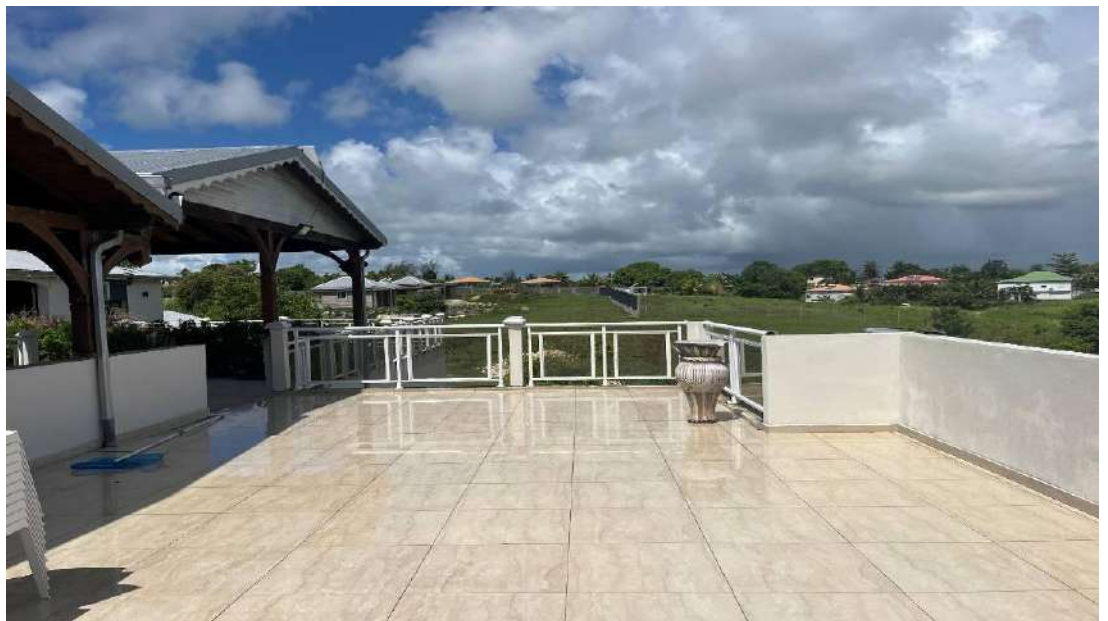
**Terrasse non couverte :**

Le sol recouvert de carrelage est en bon état général.

Les plinthes en carrelage sont en bon état général.

Le muret est peint.

Il existe également un garde-corps en aluminium, vitré.

Présence de plusieurs points lumineux.

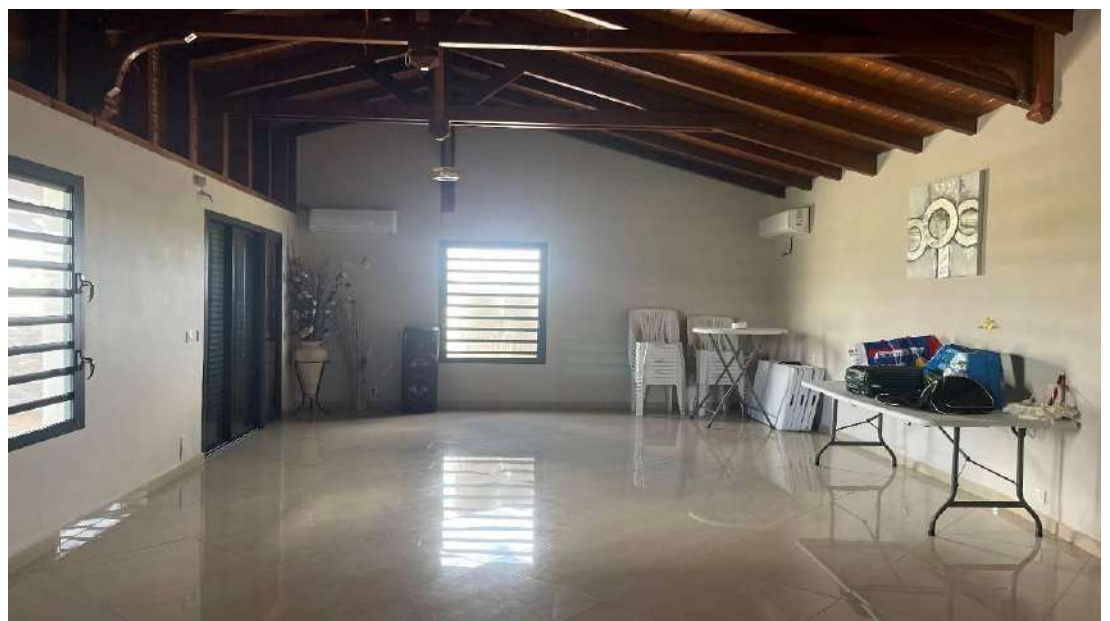
Le sol de la pool house est recouvert de carrelage.

Les murs peints sont en bon état général.

La charpente en bois est poussiéreuse.

- Un volet roulant anthracite avec manivelle, fonctionnel ;
- Une persienne en aluminium anthracite avec deux poignées, fonctionnelle ;
- Deux climatiseurs SIAT, sans télécommandes ;
- Une baie vitrée en aluminium anthracite avec trois vantaux, fonctionnelle ;
- Un interrupteur pour le volet roulant avec coffre, fonctionnel ;
- Plusieurs interrupteurs simples ;
- Plusieurs interrupteurs doubles ;
- Plusieurs prises de courant ;
- Une seconde persienne en aluminium avec deux poignées, fonctionnelle ;
- Une seconde baie vitrée en aluminium anthracite avec deux vantaux, fonctionnelle (son volet roulant ne fonctionne pas).

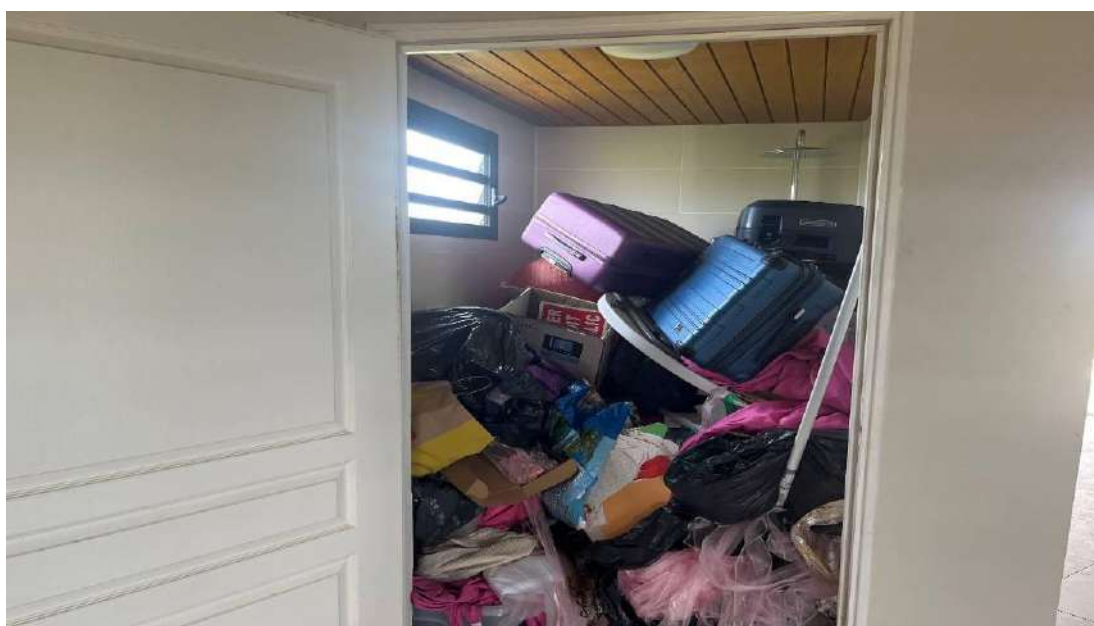
#### **Salle d'eau :**

L'accès se fait au moyen d'une porte en bois avec poignée, fonctionnelle.

Le sol est recouvert de carrelage. La pièce est encombrée.

Les murs sont recouverts de faïence.

Le plafond se compose de lames en bois.

- Un point lumineux ;
- Une persienne en aluminium anthracite avec poignée.

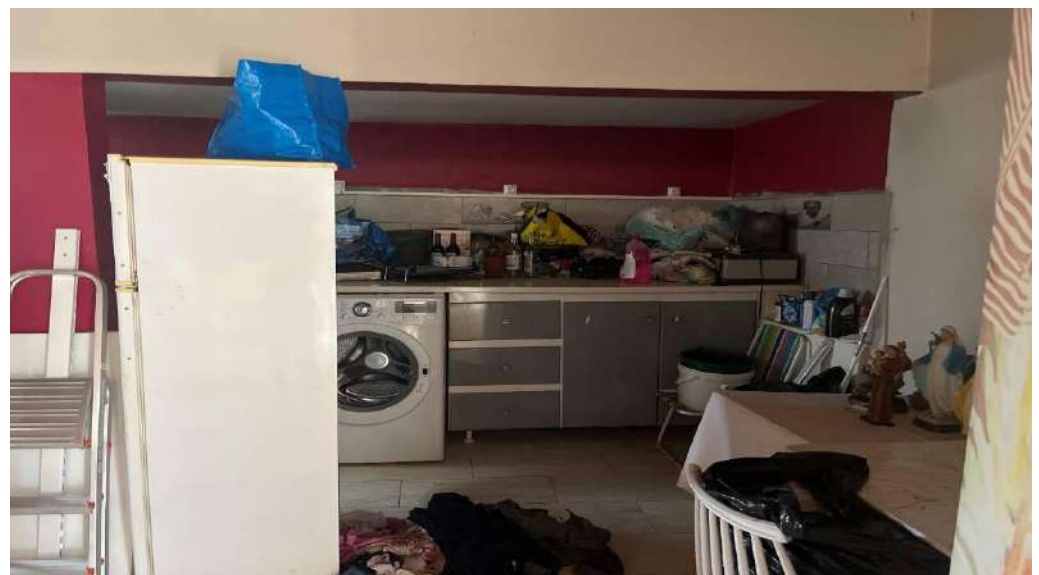
### Garage :

Le sol recouvert de carrelage est en bon état général.

Les plinthes en carrelage sont en bon état général.

Les murs peints sont en bon état général.

La charpente est poussiéreuse.

Il existe une seconde porte avec verrou, non fonctionnelle.

Un coin cuisine avec plan de travail, placards, cuisinière avec plusieurs feux à gaz, une persienne anthracite avec poignée fonctionnelle.
