**SCP AURIK NIORT**  
**Commissaires de Justice associées**

**PROCES VERBAL DE CONSTAT**

Numéro (indice) : 1651-DP-COMPAGNIE EUROPEENNE DE GARANTIES ET CAUTIONS  
Adresse complète : 69 Rue des Vieilles Vignes  
79190 SAUZE ENTRE BOIS  
Référence cadastrale : AI 73  
Désignation du ou des bâtiments : Maison d'habitation avec dépendances  
Permis date de construction : 1982  
Autres informations : Traitements antérieurs : Non  
Conditions météorologique -

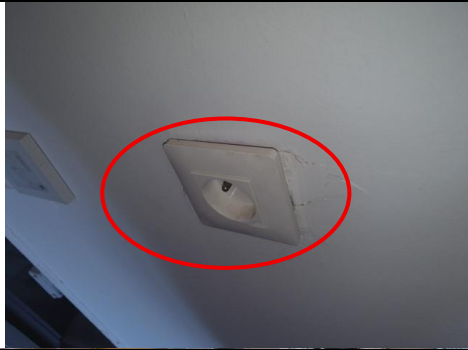
| N° article (1) | Libellé et localisation (*) des anomalies | N° article (2) | Libellé des mesures compensatoires (3) correctement mises en œuvre | Commentaires | Photos |
|---|---|---|---|---|---|
| B3.3.5d | La valeur mesurée de la résistance de continuité du conducteur principal de protection, entre la borne ou barrette principale de terre et son point de connexion au niveau de la barrette de terre du tableau de répartition, est > 2 ohms. | | | Continuité non satisfaisante sur plusieurs prises | |

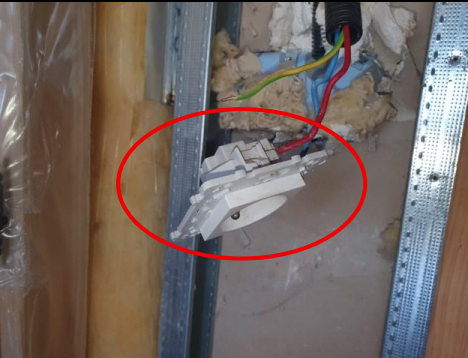
| N° article (1) | Libellé et localisation (*) des anomalies | N° article (2) | Libellé des mesures compensatoires (3) correctement mises en œuvre | Commentaires | Photos |
|---|---|---|---|---|---|
| B3.3.6 a2 | Au moins un socle de prise de courant comporte une broche de terre non reliée à la terre. | B3.3.6.1 | Alors que des socles de prise de courant ou des circuits de l'installation ne sont pas reliés à la terre (B.3.3.6 a1), a2 et a3), la mesure compensatoire suivante est correctement mise en œuvre : protection du (des) circuit(s) concerné(s) ou de l'ensemble de l'installation électrique par au moins un dispositif différentiel à haute sensibilité 30 mA. | Présence de prises avec broches de terre non reliés à la terre | |

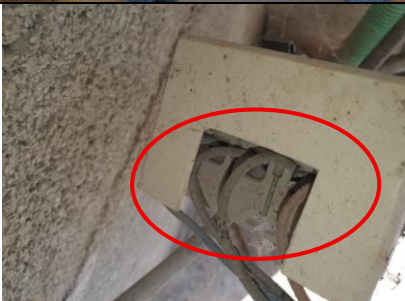
| N° article (1) | Libellé et localisation (*) des anomalies | N° article (2) | Libellé des mesures compensatoires (3) correctement mises en œuvre | Commentaires | Photos |
|---|---|---|---|---|---|
| B4.3f3 | A l'intérieur du tableau, la section d'au moins un conducteur alimentant les dispositifs de protection n'est pas adaptée au courant de réglage du disjoncteur de branchement. | | | Présence de pontages dont les sections sont inférieures à du 6mm² | |

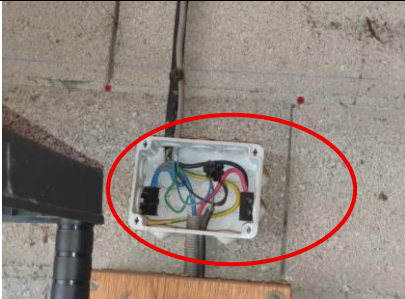
| B7.3a | L'enveloppe d'au moins un matériel est manquante ou détériorée. | | | Présence de boîte de connexions avec des caches manquants | |

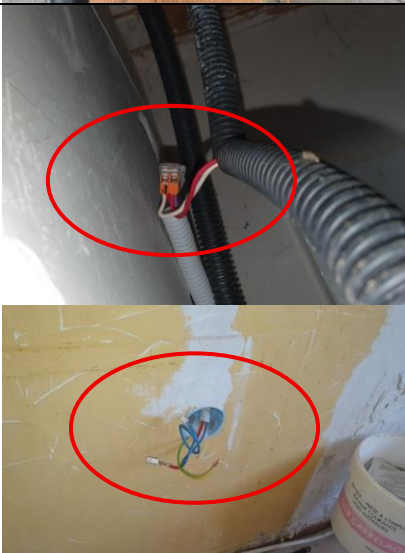
| B7.3d | L'installation électrique comporte au moins une connexion avec une partie active nue sous tension accessible. | | | Présence de dominos et de conducteurs apparents | |

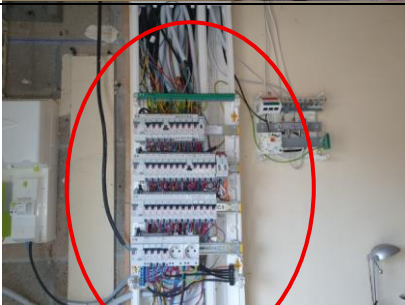
| B7.3e | L'installation électrique comporte au moins un dispositif de protection avec une partie active nue sous tension accessible. | | | Absence de cache sur les tableaux | |

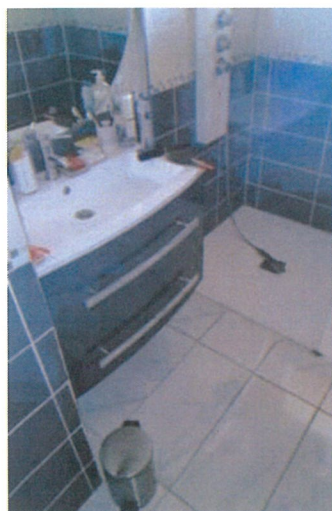
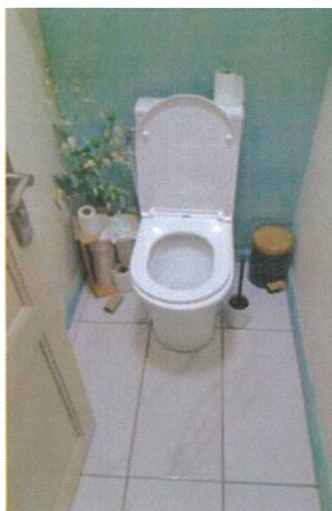
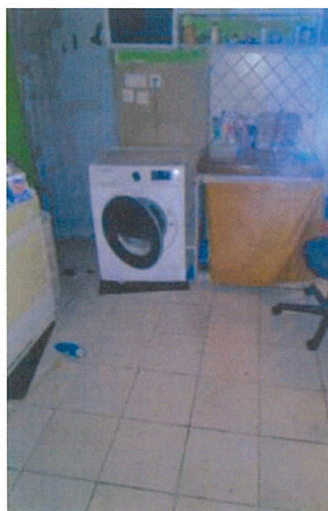
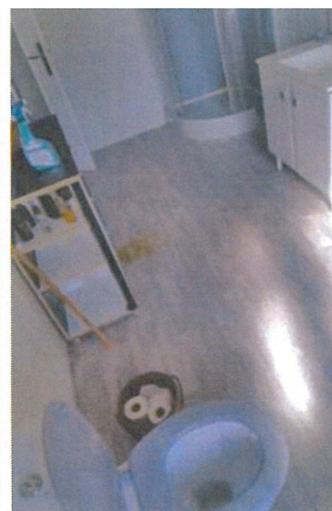
**Photos non-conformité :** OUI

Raccordement au réseau d'eaux usées : NON CONFORME

**Présence d'un dispositif anti-refoulement** Art.38 Règlement de service AC : NON VERIFIABLE
