# PROCES-VERBAL DESCRIPTIF

**L'AN DEUX MILLE VINGT CINQ**

**ET LE SEIZE DECEMBRE**

Qu'une procédure de saisie immobilière est actuellement initiée à l'encontre de Monsieur [REDACTED] concernant sa propriété sise 5 route de Nieuil à 86340 GIZAY.

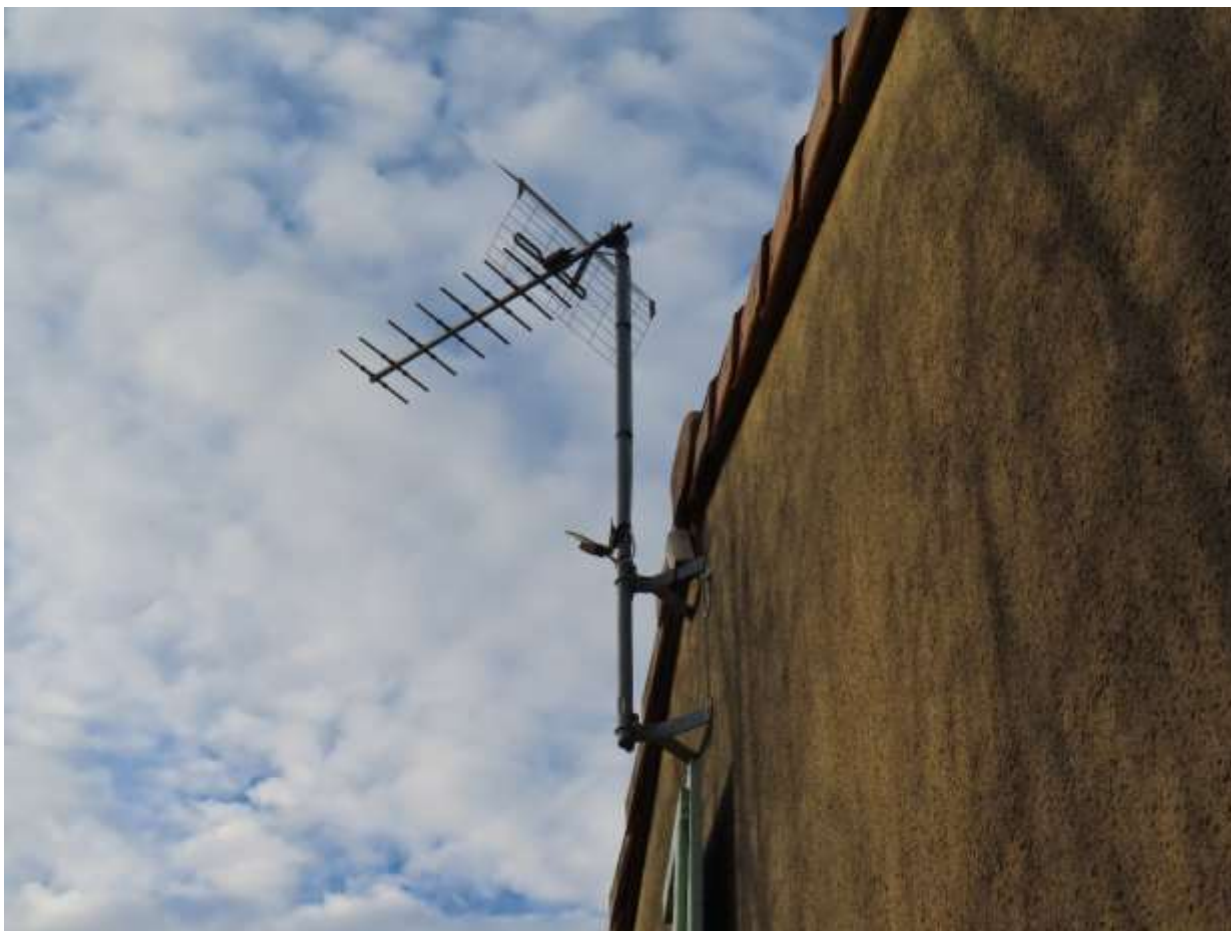
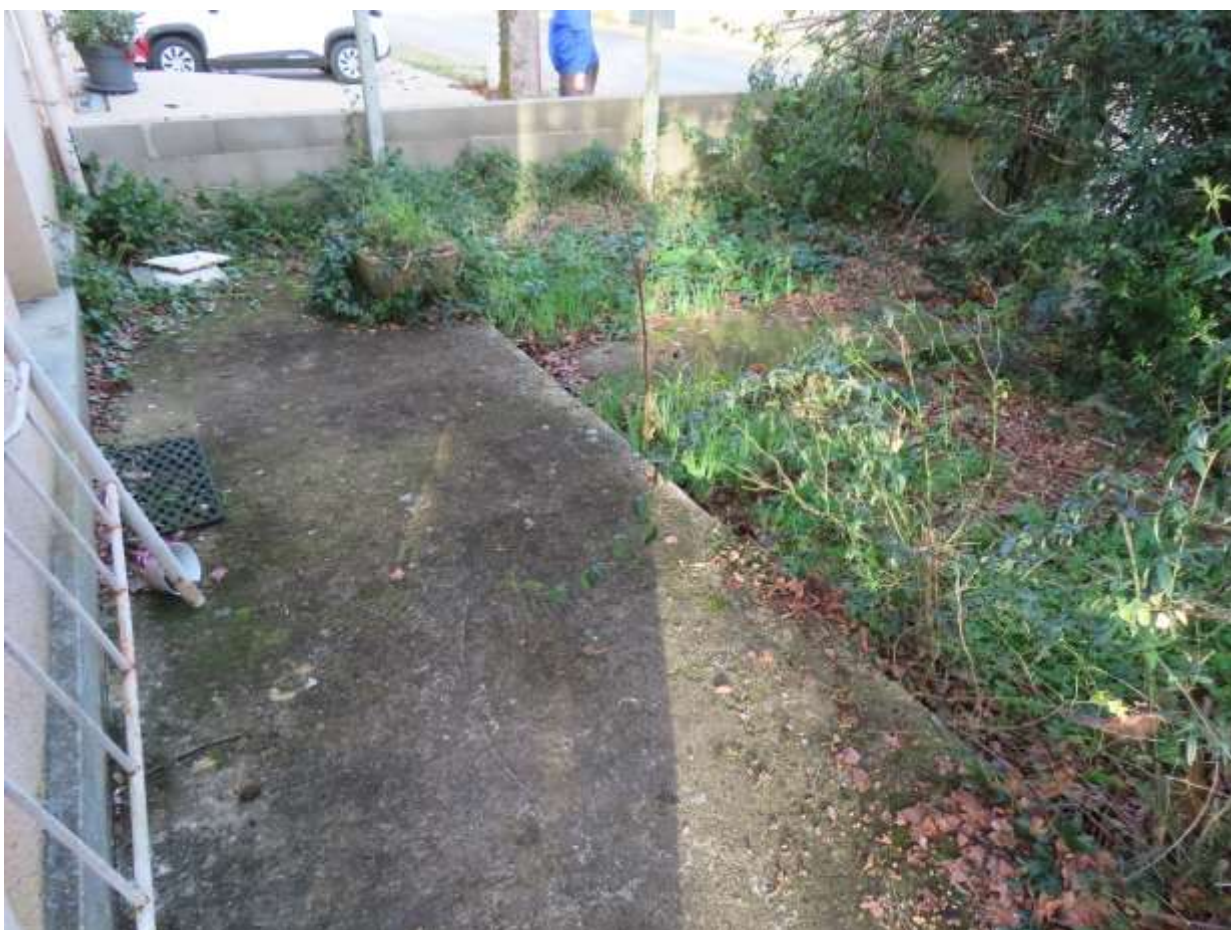
## EXTERIEUR

Un muret enduit avec tablette sur la rue ; une ouverture pour portillon avec une allée cimentée à deux marches jusqu'à l'entrée de la maison ; une petite terrasse en périphérie de la maison ; l'accès côté rue se fait par une porte tiercée en bois dont la peinture est dégradée ; le petit vantail est équipé d'un oculus ; la végétation est à l'abandon ; le portillon est manquant, la ferronnerie arrachée ; le passage est rendu impossible à cause de la végétation envahissante ; sur le côté droit, côté propriété n° 7, un muret en parpaings à l'état brut qui appartient au voisin.

Le jardin n'est pas entretenu, encombré de végétation, de bois ou de déchets divers. Il existe devant le garage un véhicule Fiat en état apparent d'épave.

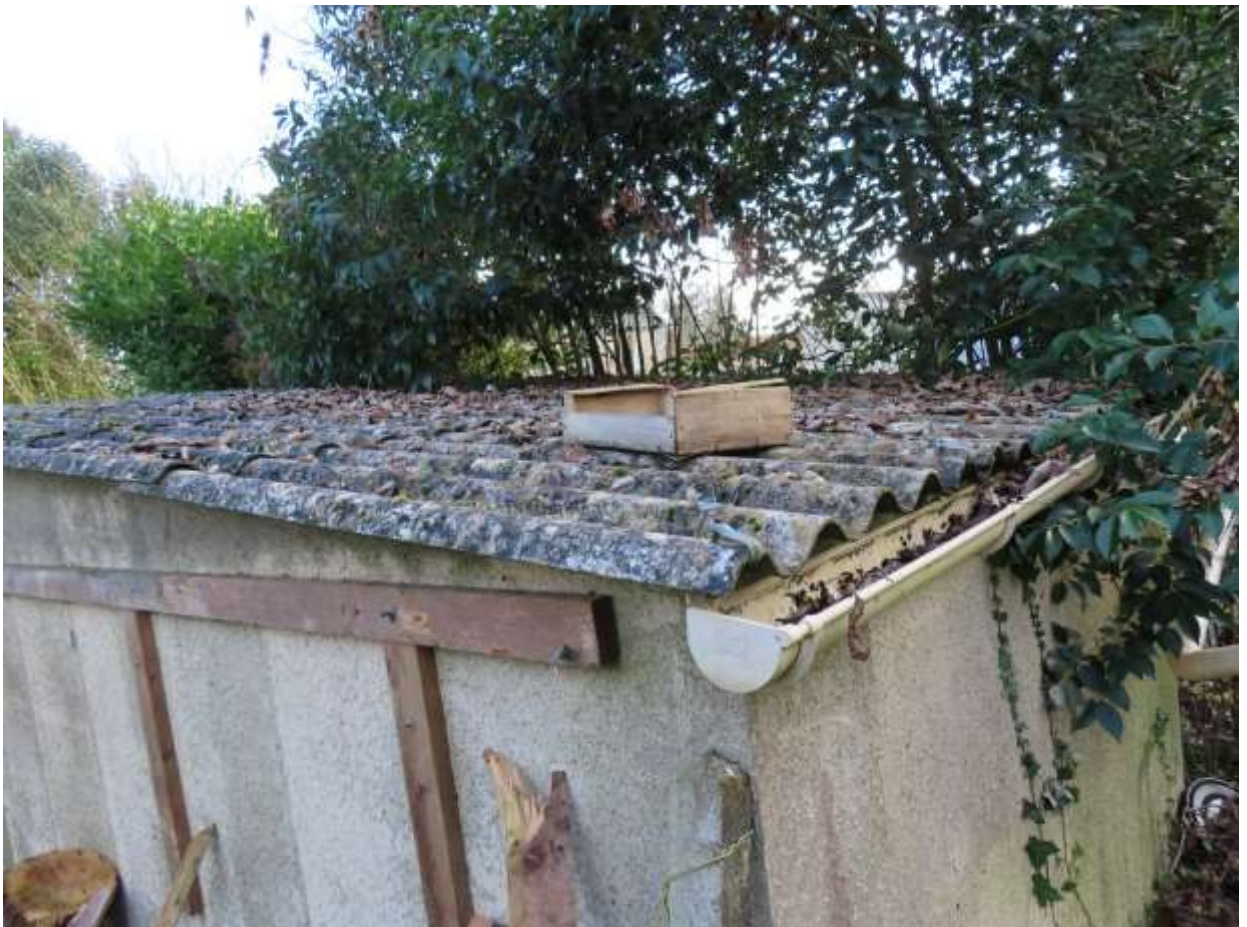
## GARAGE

Un petit garage d'une surface de 15 m<sup>2</sup> environ ; couverture en un rampant en ondulé fibrociment avec chéneaux PVC ; l'ensemble des murs est enduit d'un crépis.

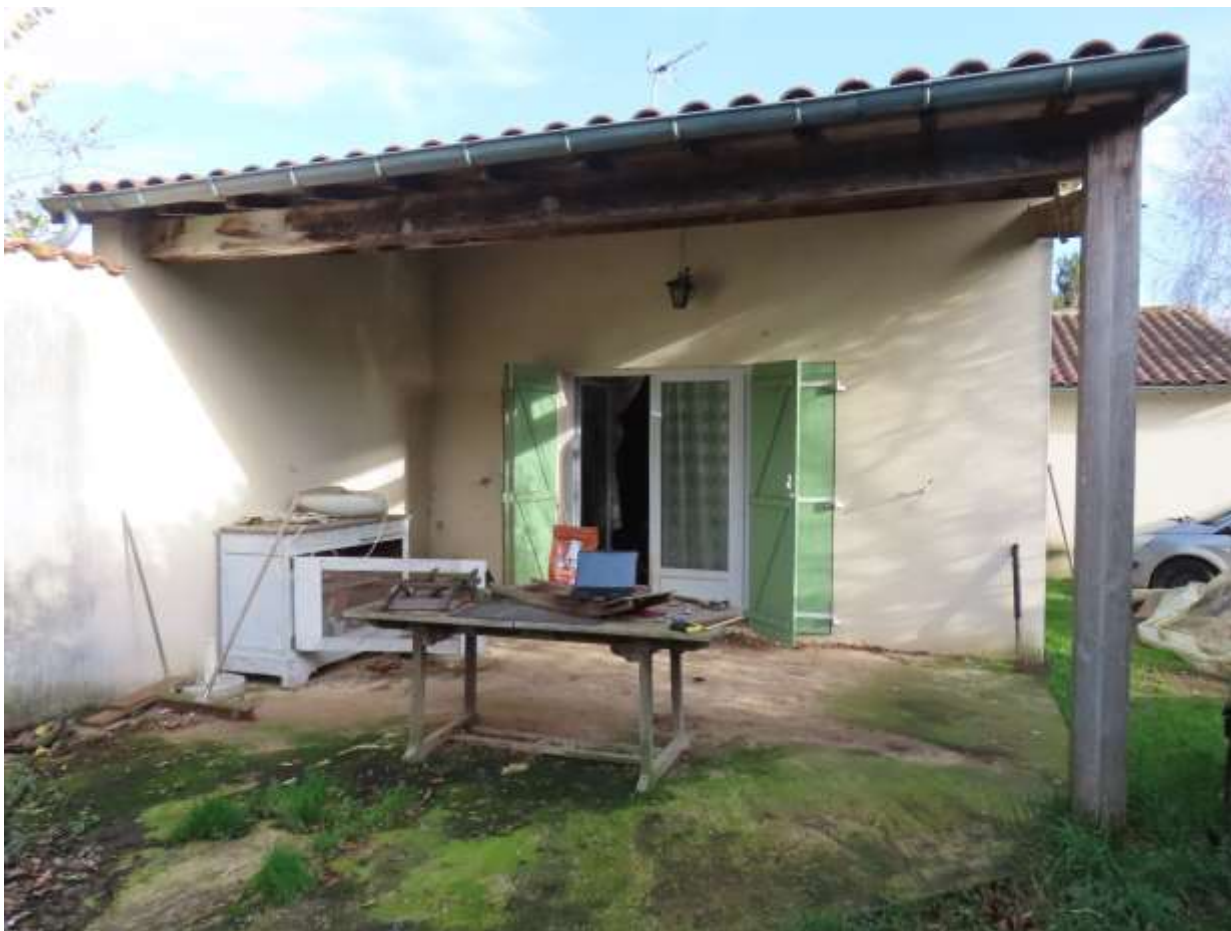
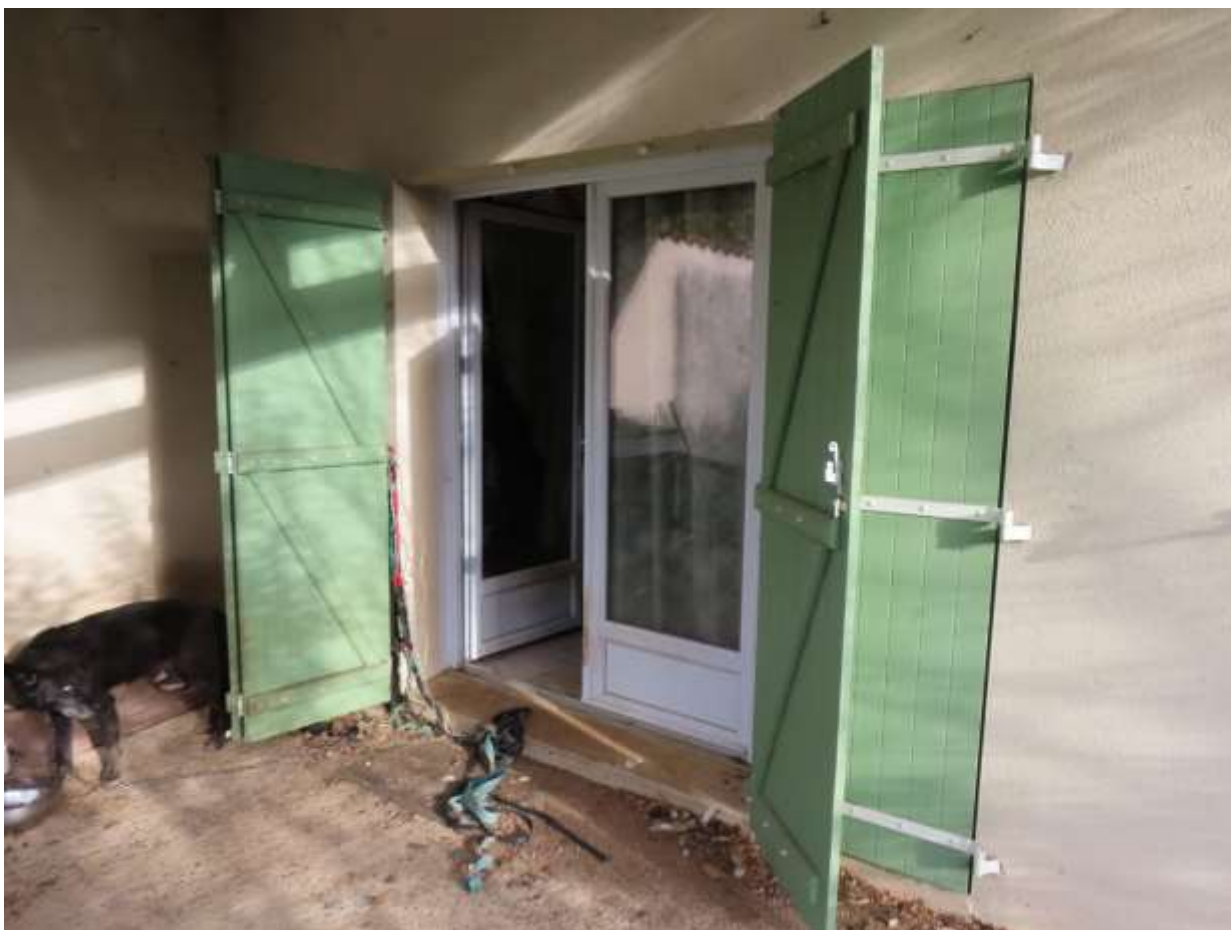
## TERRASSE

Il existe également l'accès au bâtiment principal d'habitation par le côté terrasse et séjour ; une ouverture équipée de 3 châssis porte fenêtre dont un fixe.

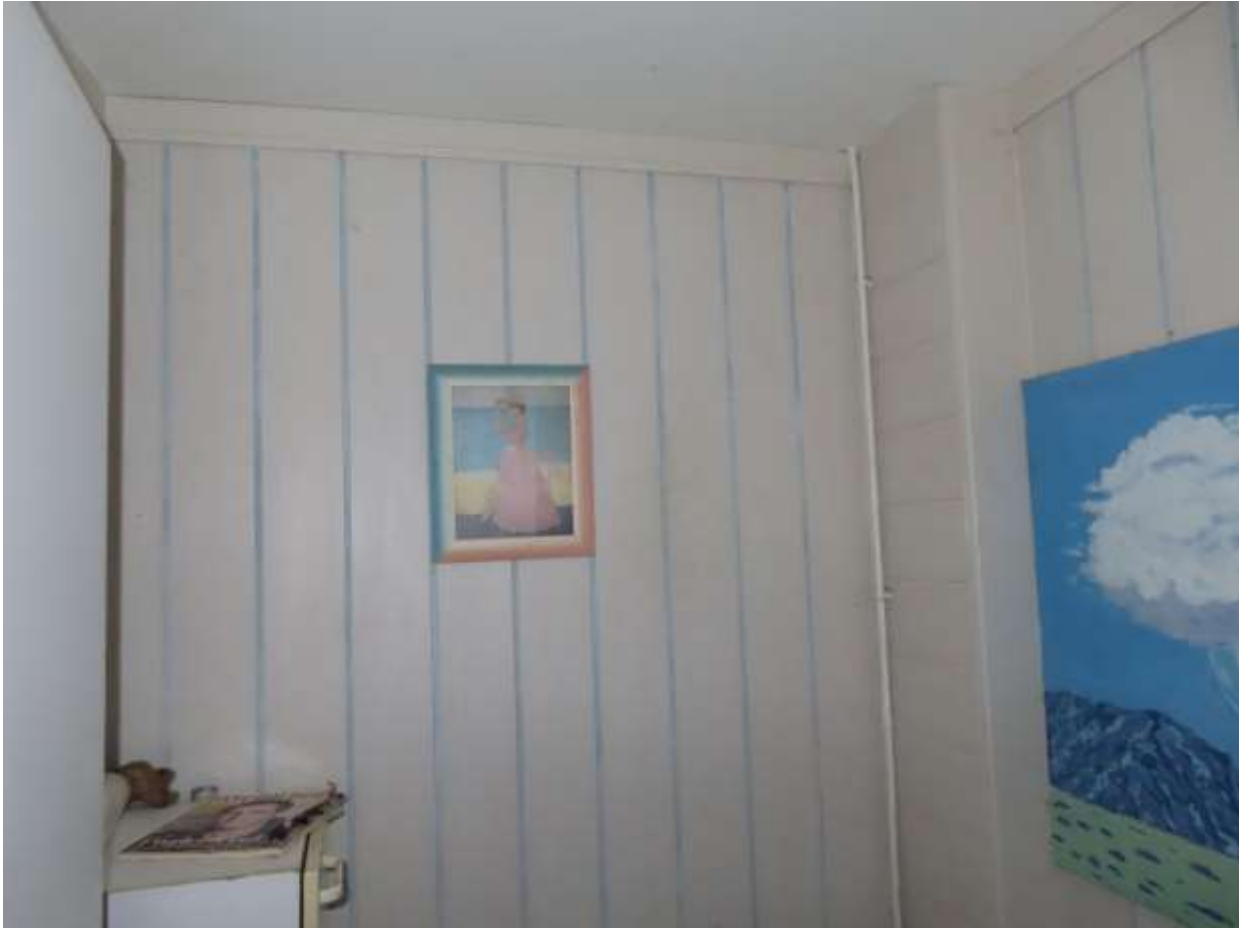
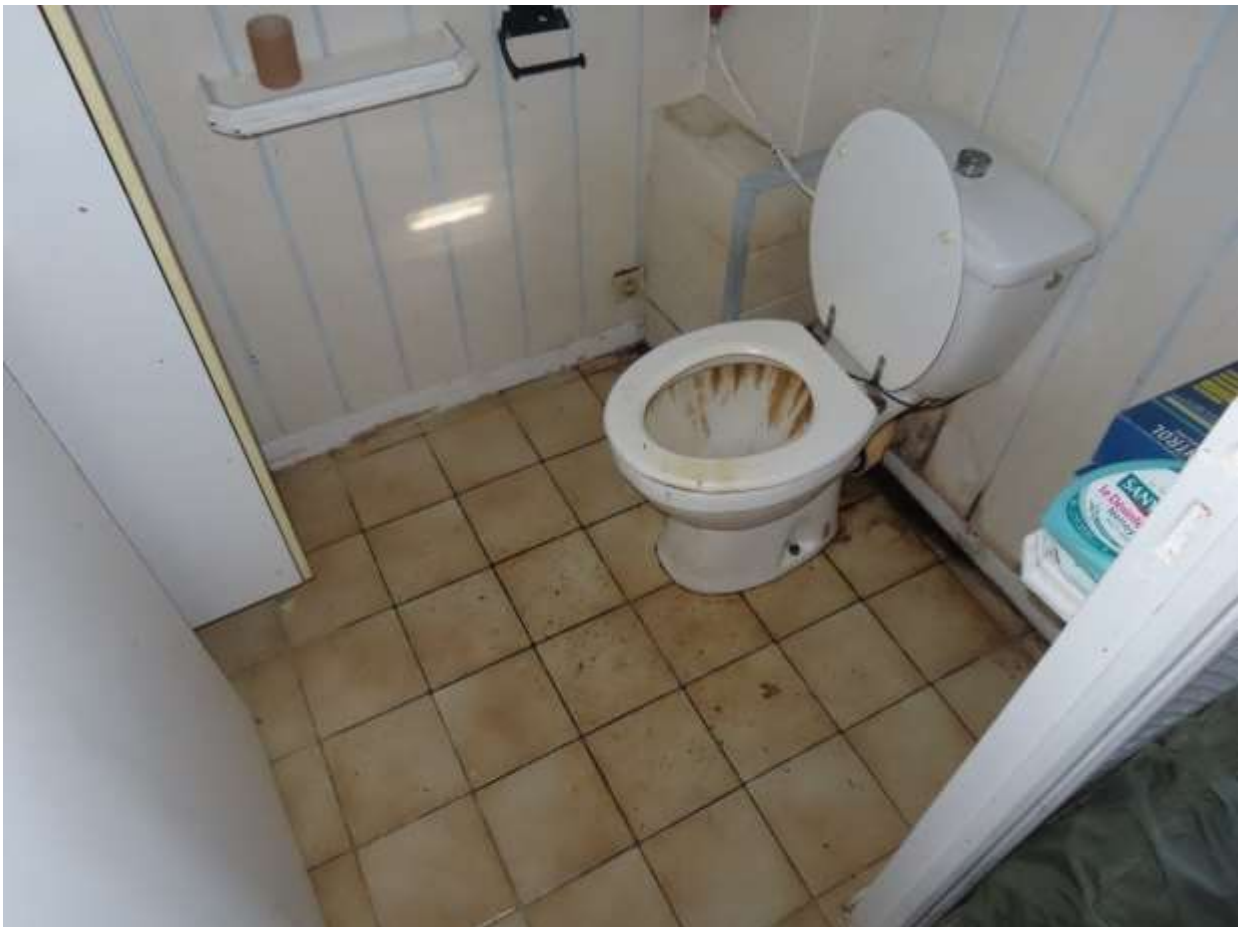
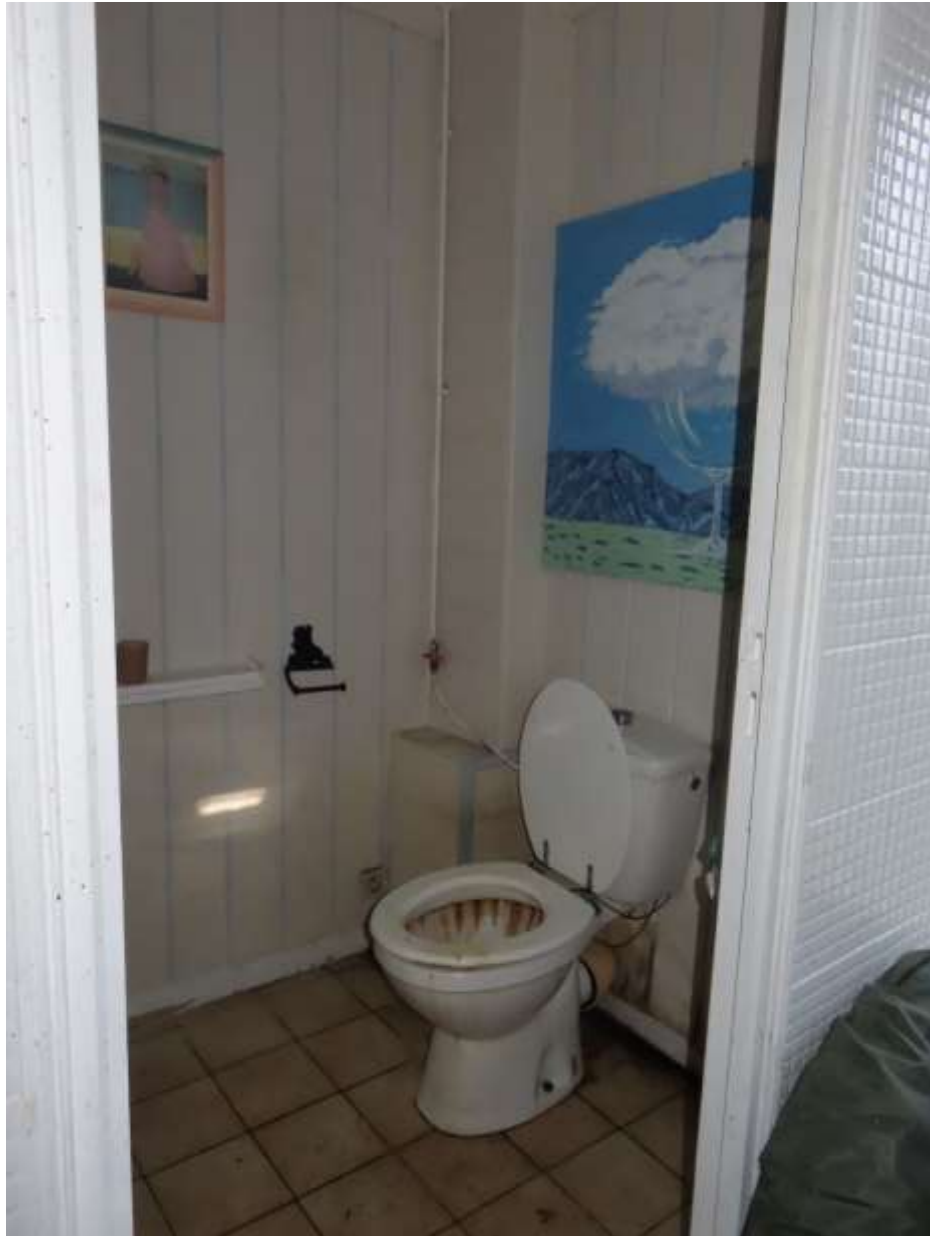
## TOILETTES

Un WC avec réservoir dorsal ; traces de fuite et de défaut d'entretien dans la cuvette.

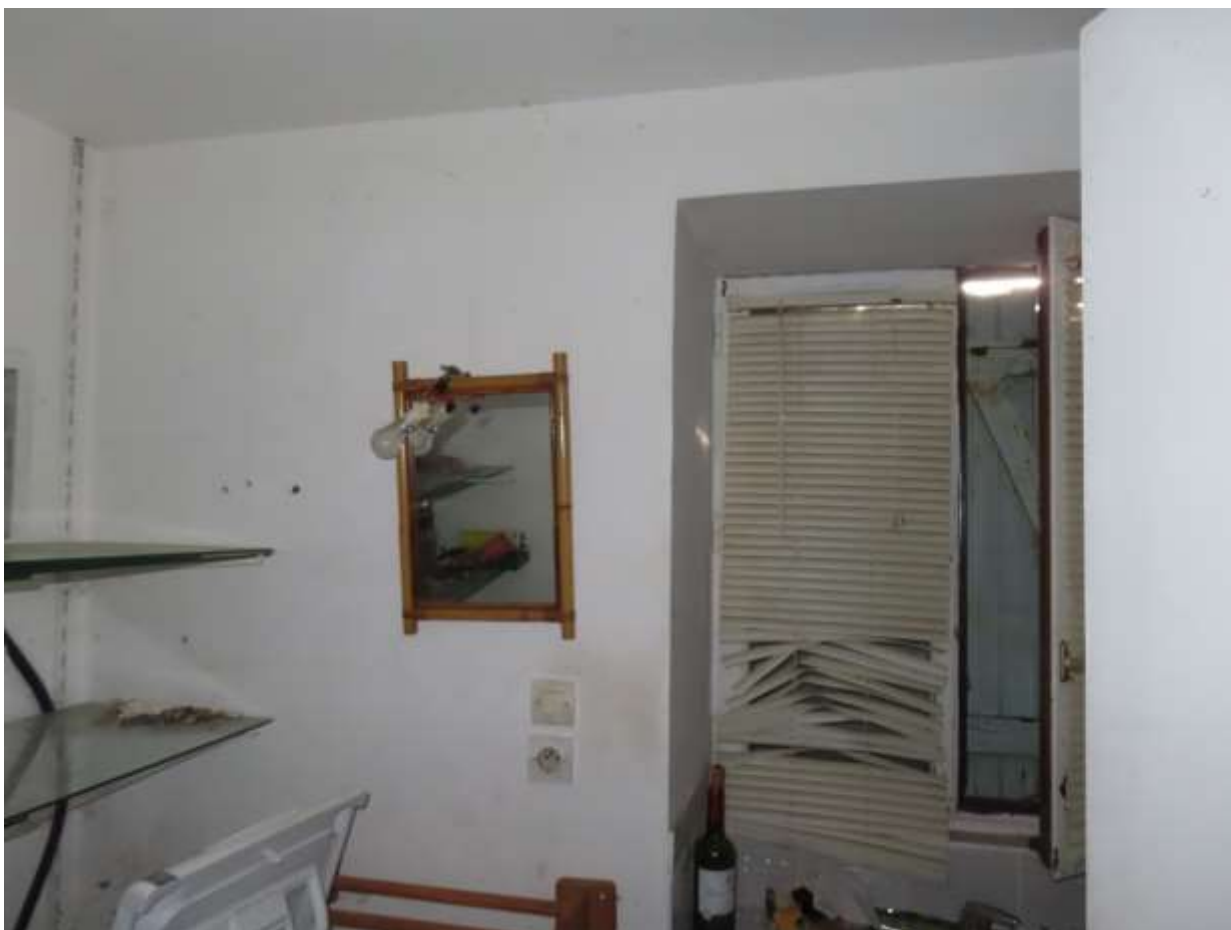
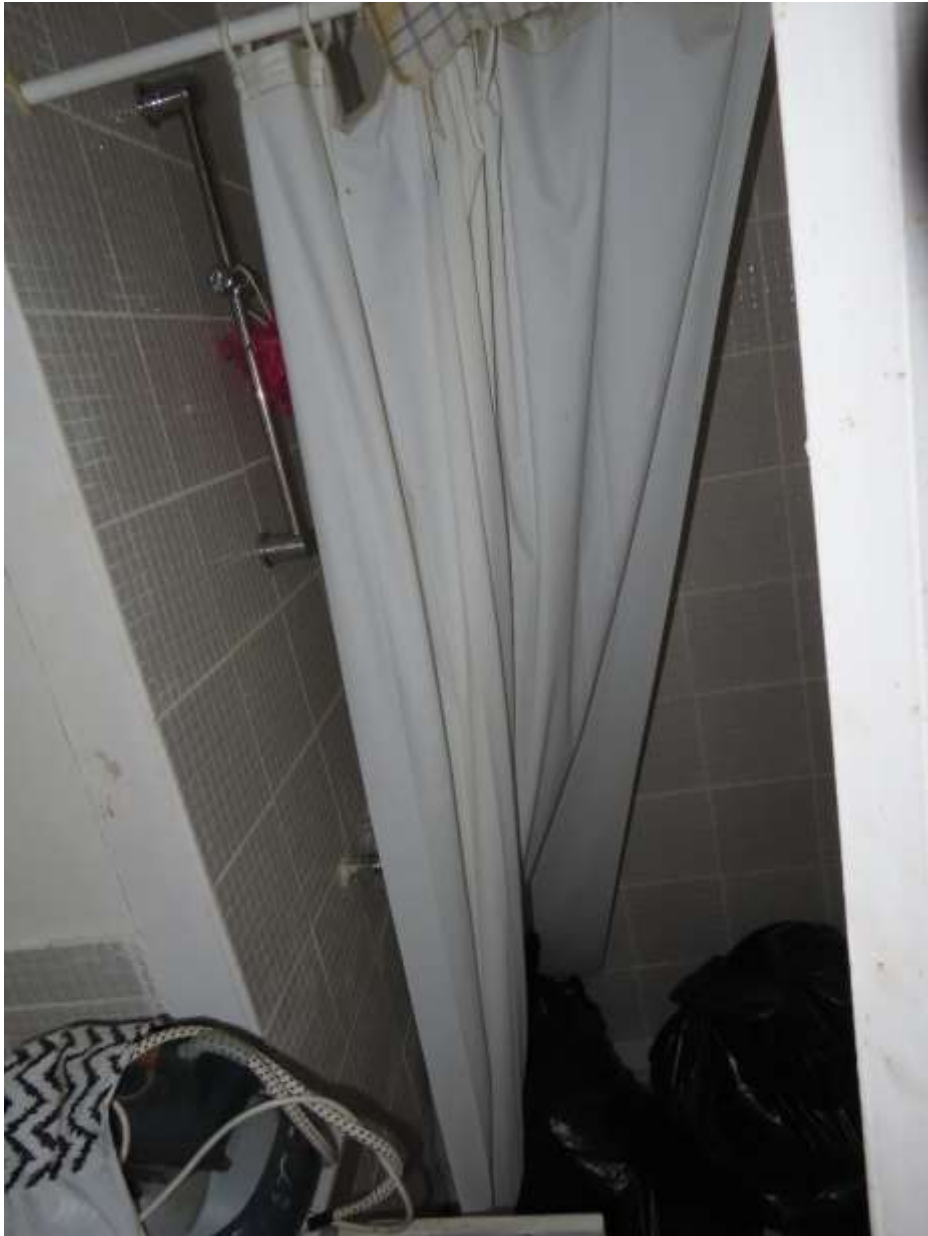
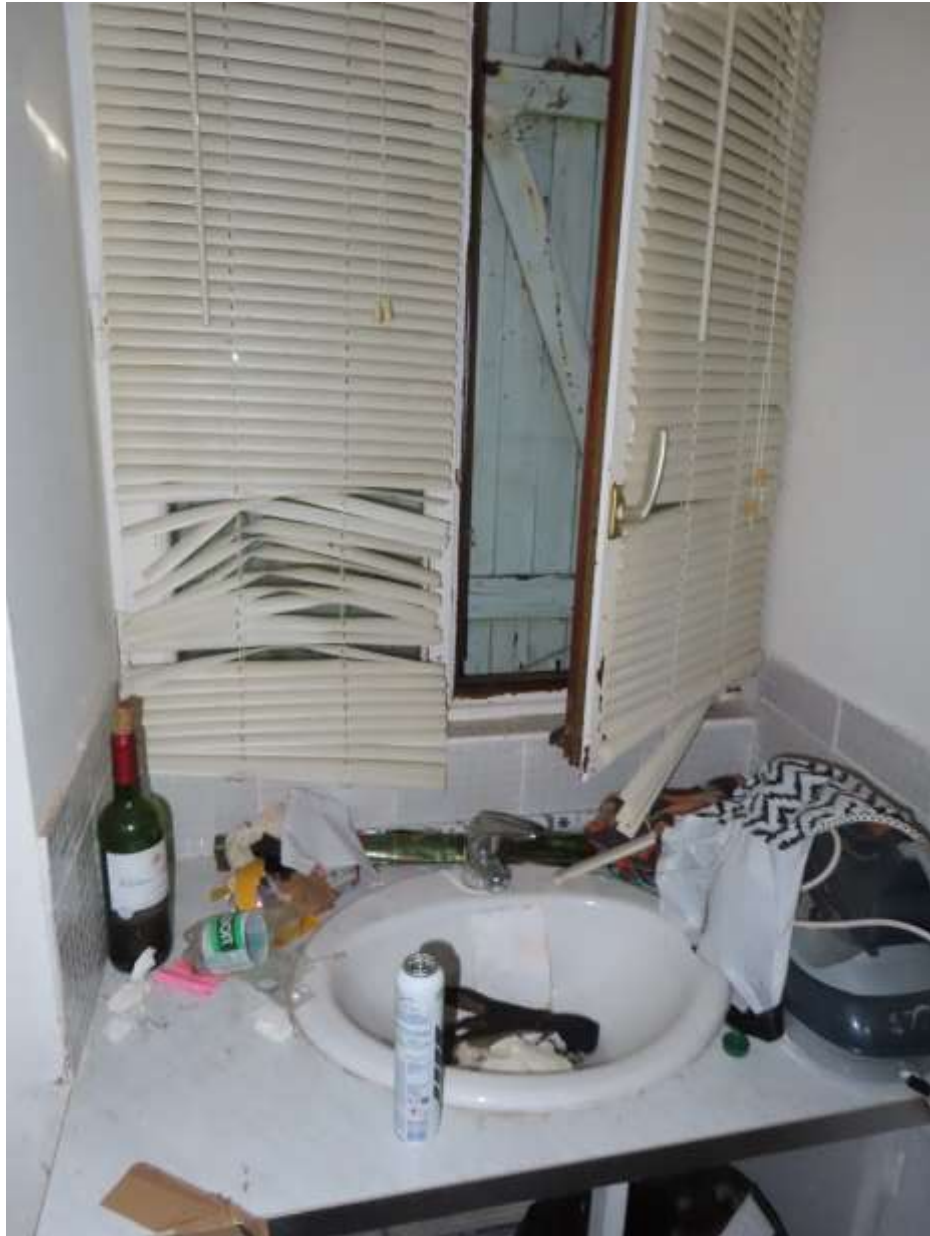
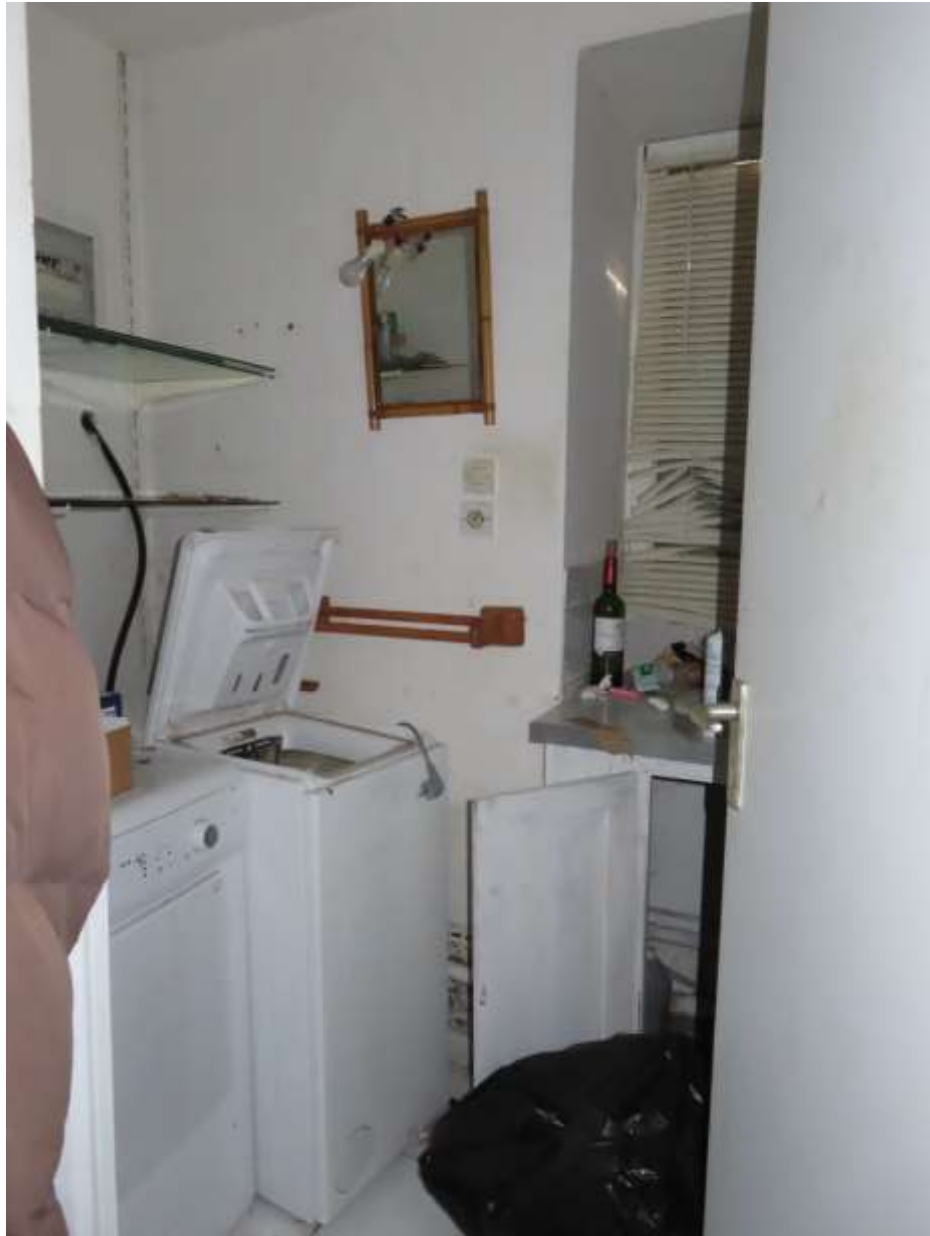
**SALLE D'EAU**

Plafond et murs mis en peinture ; l'éclairage naturel est assuré par une fenêtre bois mise en peinture double battant occultée par des volets bois identiques aux précédents mais marqués d'humidité ; juste devant cette ouverture, une vasque prise sur un plan posé sur châssis avec deux portes ; sur le côté gauche, arrivée / évacuation pour machine à laver ; un panneau de chauffage rayonnant sur le mur à gauche ; derrière la porte à droite, une cabine de douche avec bac receveur rectangulaire, mitigeur sans flexible ; il y a un trou

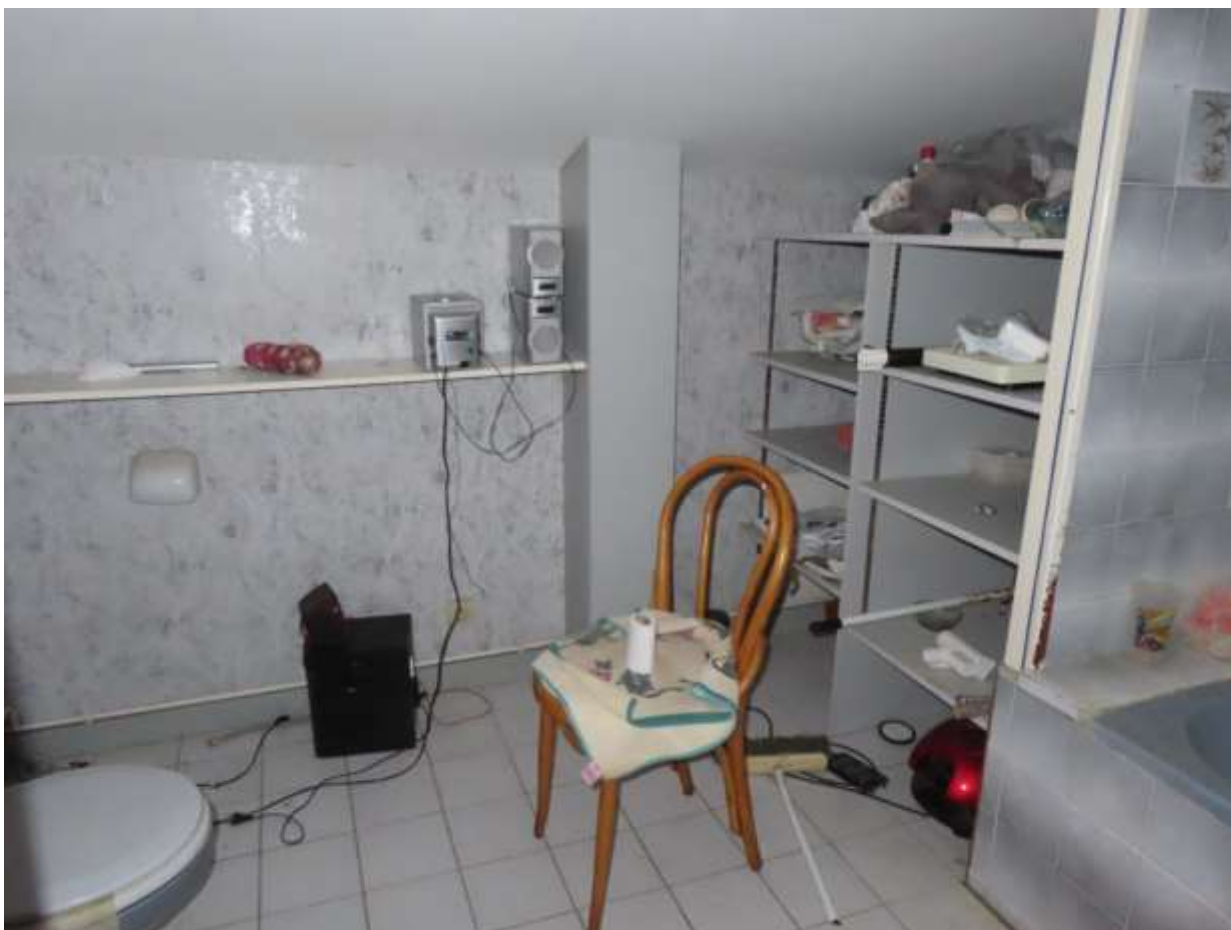
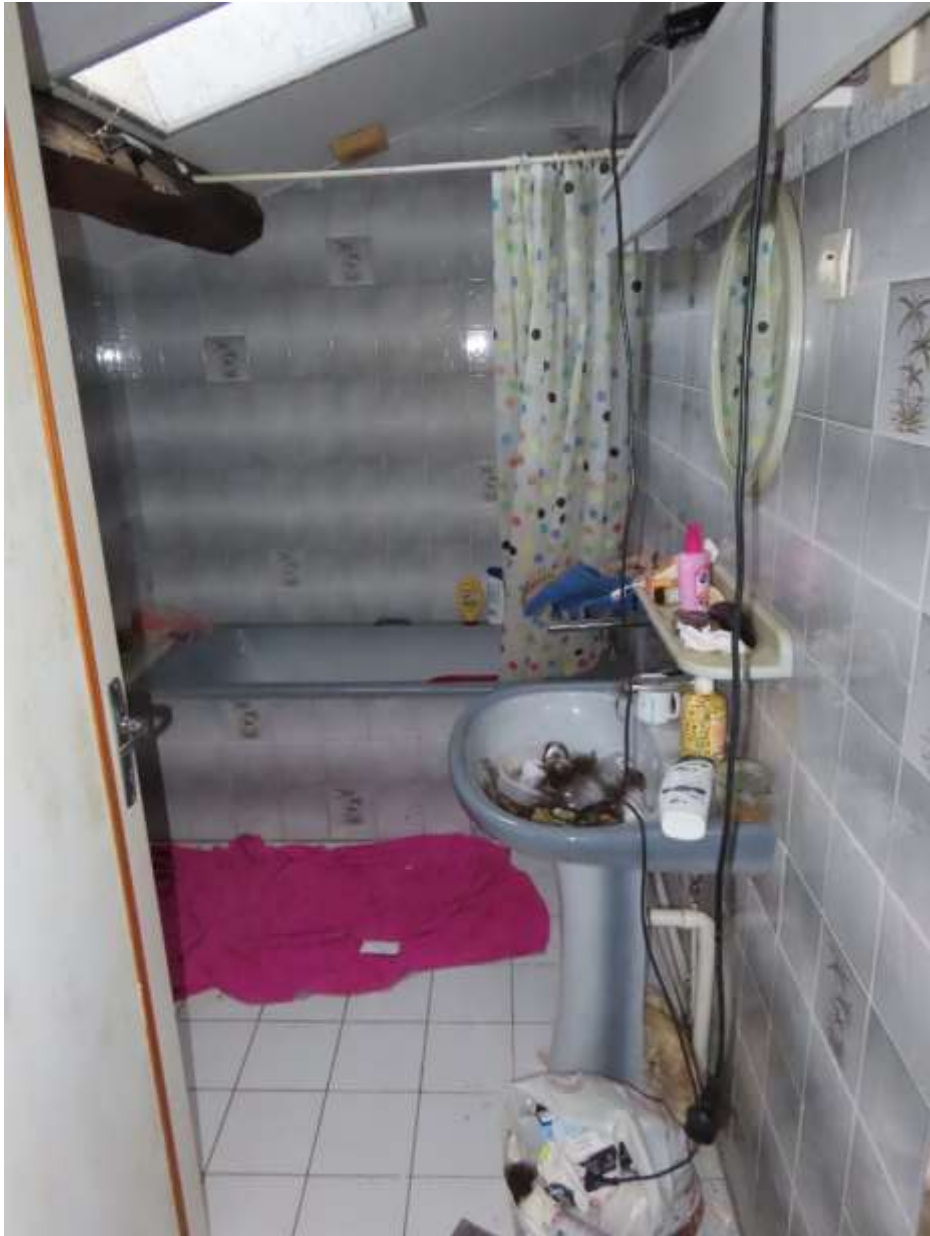
**SALLE DE BAIN 1<sup>er</sup> étage**

L'ensemble est sale et non entretenu ; dégradation de la faïence au niveau de l'habillage de la baignoire.

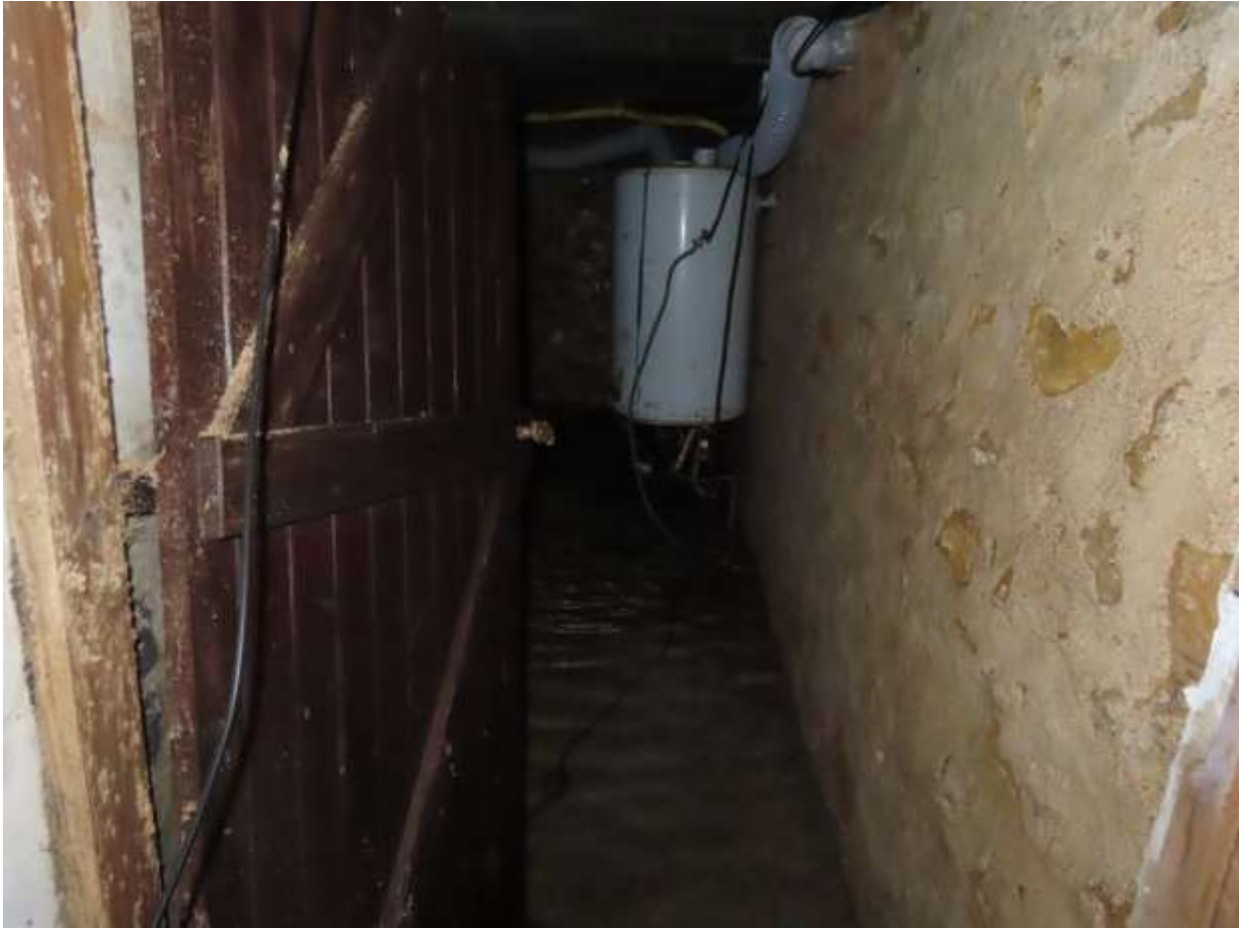
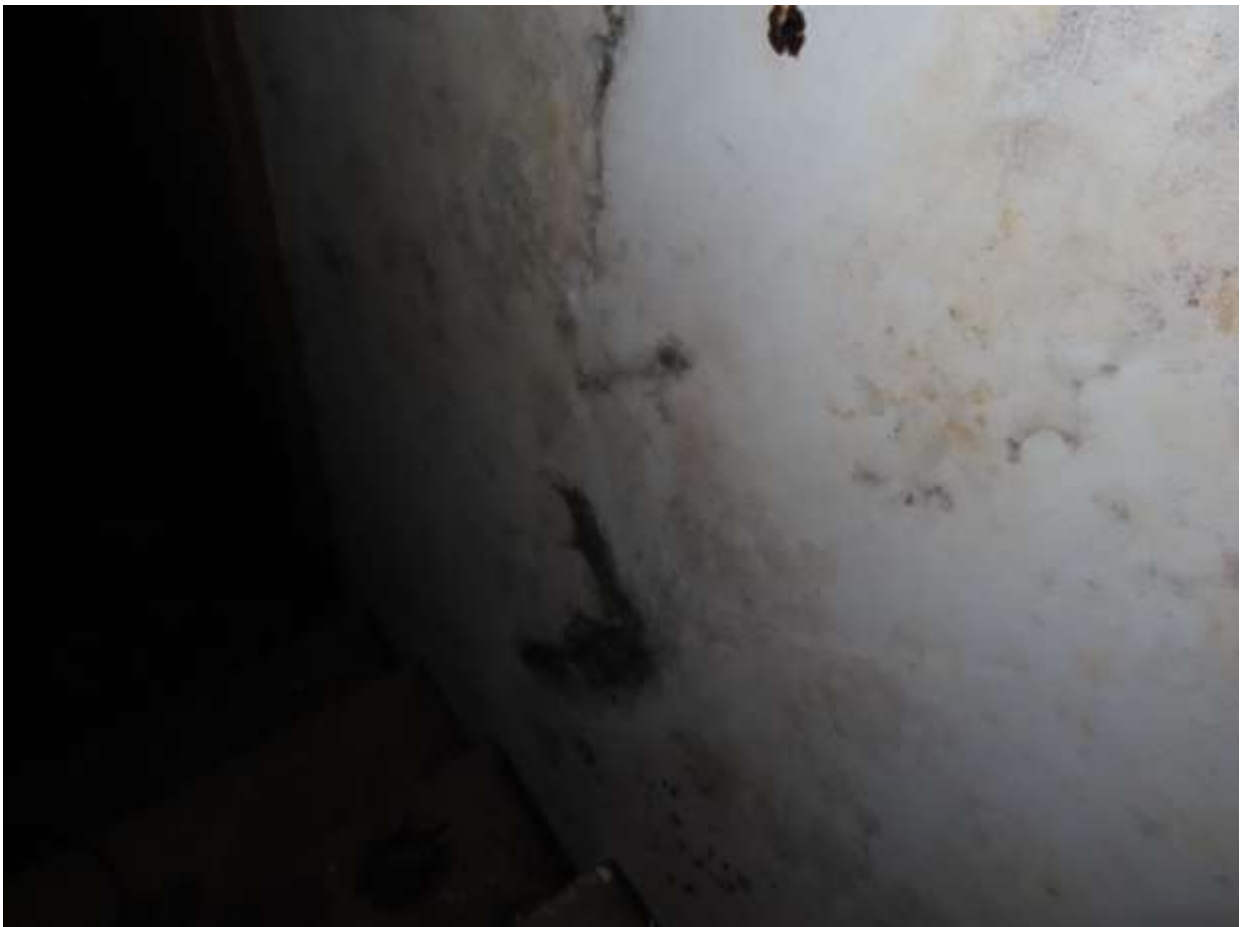
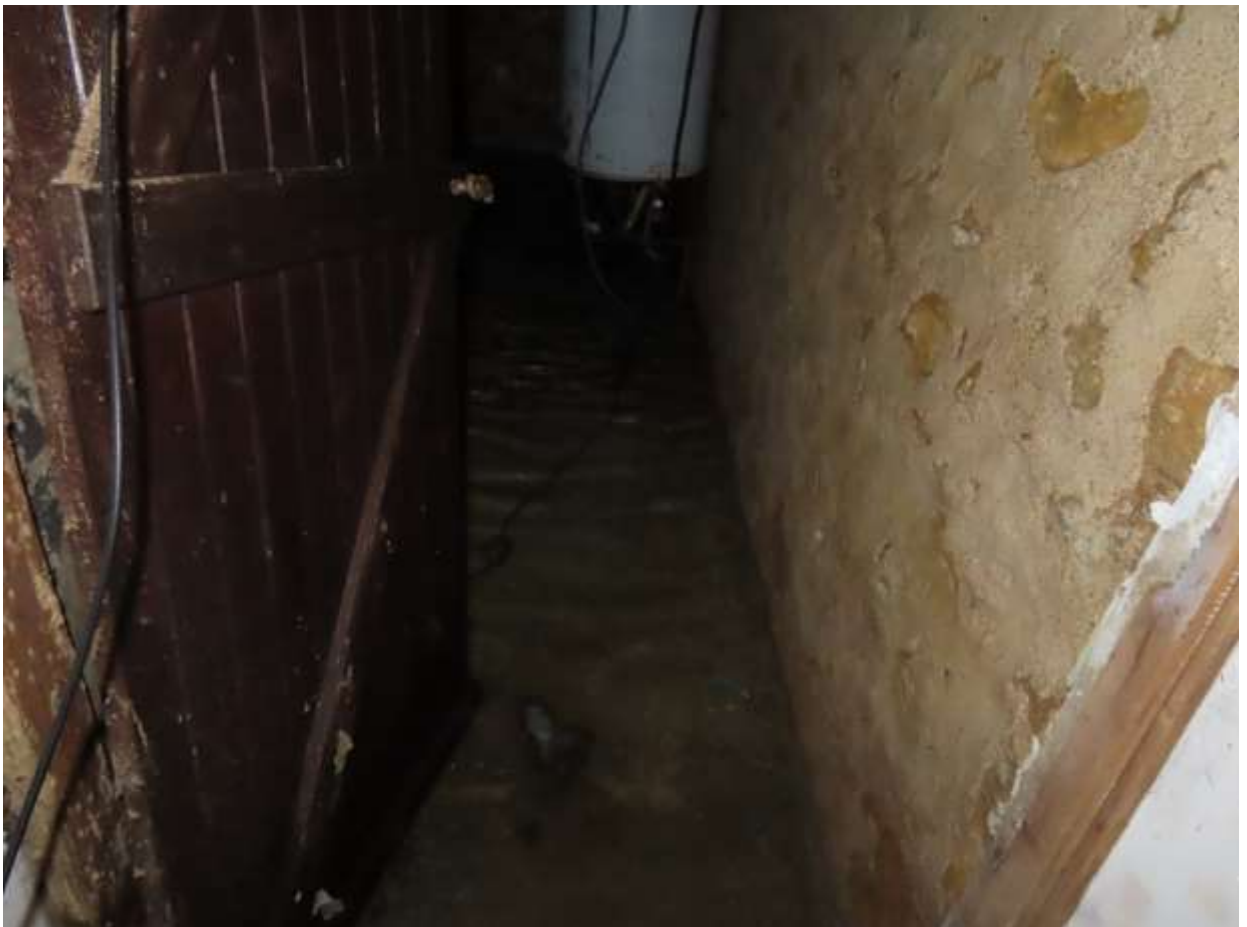
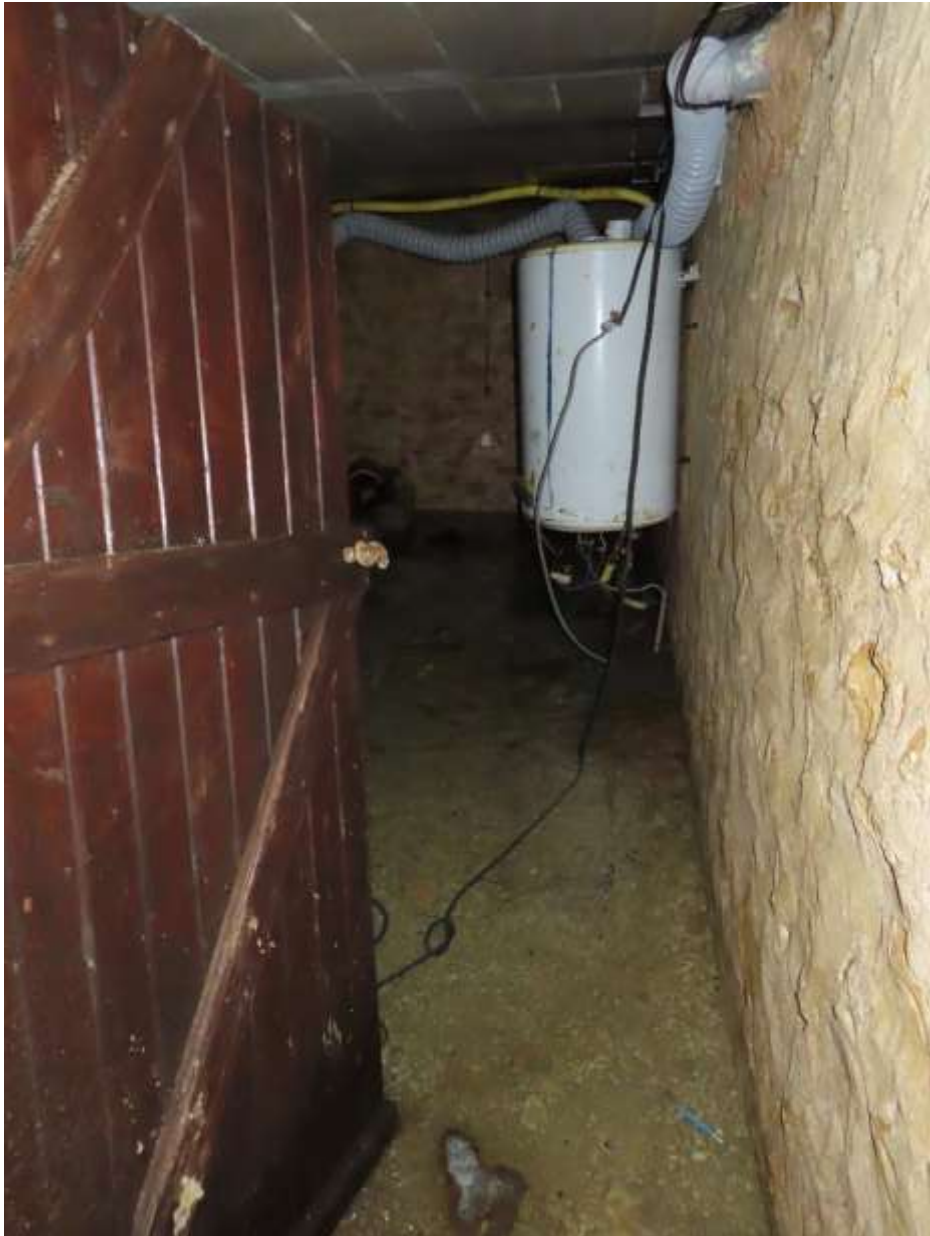
## CAVE (inondée)

L'ouverture est occultée par un simple panneau de lames de bois ; la descente de cave est habillée de panneaux isolants gorgés d'humidité ; en bas de l'escalier, une porte en lame de bois ; la cave est inondée sur une hauteur de plus de 20 centimètres ; le bruit d'écoulement est largement audible ; il cesse lorsque l'eau est coupé à l'arrivée dans le regard extérieur par Eaux de Vienne.
