**PROCES-VERBAL DE  
DESCRIPTION**

**24/04/2024 – 2400109**

## PROCES -VERBAL DE DESCRIPTION EN DATE DU VINGT-QUATRE AVRIL DEUX MILLE VINGT-QUATRE

Un appartement de 45,02 m<sup>2</sup> sur deux niveaux au sein d'un immeuble en copropriété désigné Résidence le Cabri, lotissement SPRING :

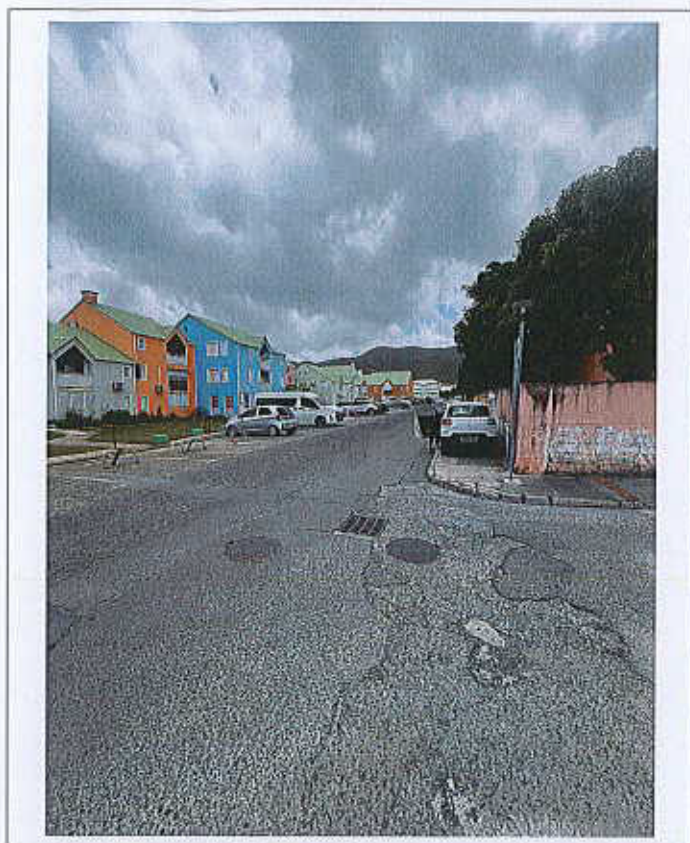
Photographie n° 1

La Résidence Le Cabri est située dans un lotissement pavillonnaire relativement calme au croisement des rues Louis Constant Fleming et Antoine Lake, Concordia, 97150 SAINT-MARTIN. Cette résidence est jouxtée par un ensemble de logements sociaux et se trouve à proximité d'une école primaire, d'un collège et d'un lycée, tel qu'il ressort des cartes et des photographies aériennes obtenues sur le site internet [www.geoportail.gouv.fr](http://www.geoportail.gouv.fr) (**Annexes 1 à 5**), sur lesquelles la parcelle BW 228 est marquée par un indicateur orange, et d'un extrait de plan cadastral obtenu sur le site internet [www.cadastre.gouv.fr](http://www.cadastre.gouv.fr) (**Annexe 6**), ci-après annexés au présent procès-verbal. **Photographies n° 1 à n° 3**

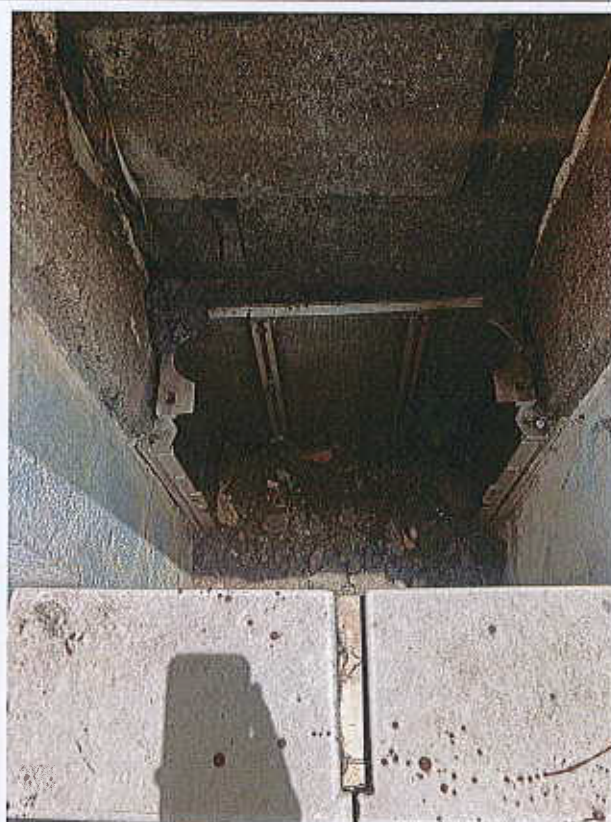
Photographie n° 10

Le mur extérieur de la résidence est recouvert de peinture usagée et écaillée de couleur saumon. Il affiche de nombreuses fissures. La partie de ce mur correspondant au lot saisi (lot 2) est peinte en blanc. De nombreuses reprises en béton brut sont visibles sur cette partie blanche du mur lequel accueille dans un renforcement un placard technique avec des compteurs d'eau.

Ce lot est accessible depuis la rue Antoine Lake par un portail métallique à double battant. Il est recouvert de peinture marron et affiche des zones de corrosion significatives en partie basse, du côté gauche en entrant en particulier.

Ce portail ouvre sur une petite cour dont le sol est recouvert d'une dalle bétonnée fissurée et présentant des défauts de planimétrie. Cette dalle comporte une bouche d'évacuation des eaux pluviales et d'un regard métallique.

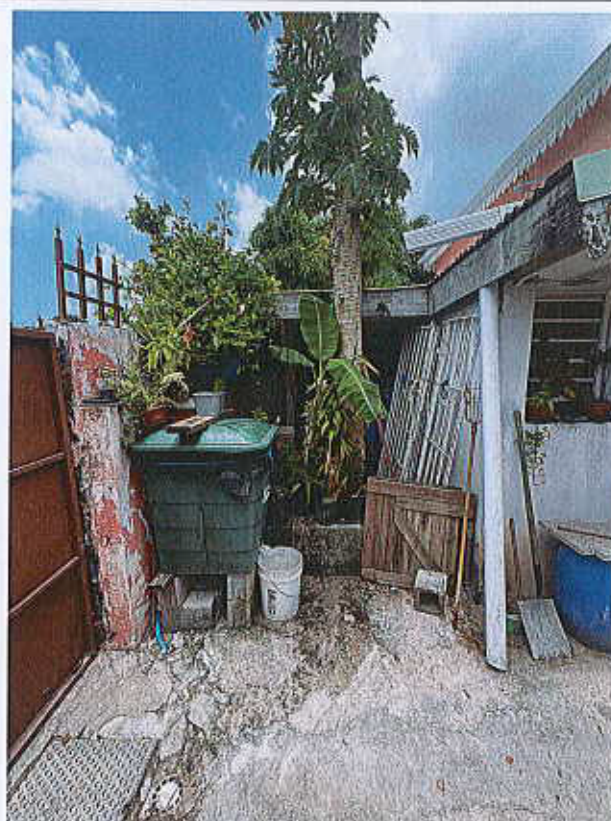
Photographie n° 14

Immédiatement sur la gauche en entrant se trouve un préau couvert par une toiture constituée d'une ossature en bois recouverte de peinture blanche usagée, fortement écaillée et affichant par endroits des auréoles brunâtres, caractéristiques d'infiltration d'eau. Cette ossature est recouverte par des tôles ondulées blanches usagées. Ces tôles sont bordées par la toiture de la cuisine, recouverte de tôles ondulées vertes, en état d'usage.

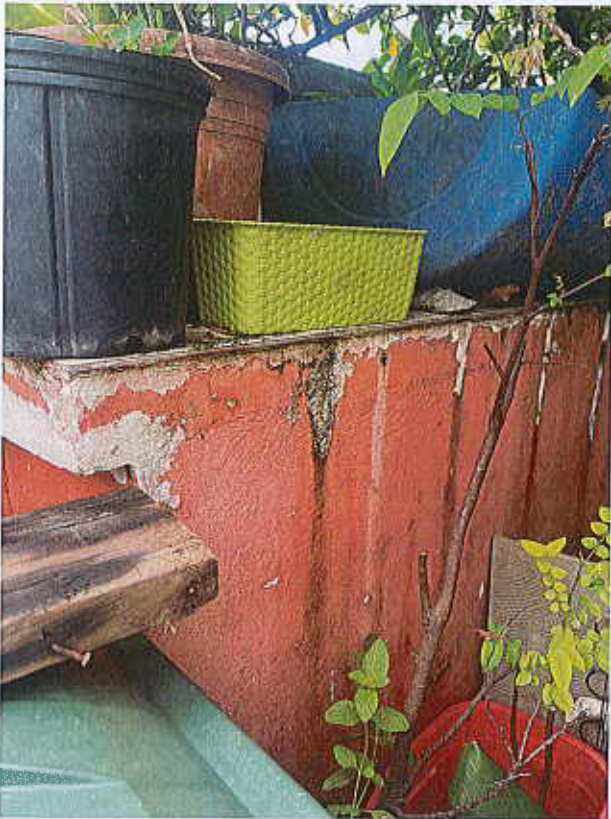
Photographie n° 17

A droite en entrant, la propriété est délimitée par un mur de clôture partiellement peint et affichant des fissures. Ce mur est réhaussé par deux rangées de parpaings à l'état brut. Il se prolonge jusqu'à une construction en dur. Je prends 3 clichés photographiques de ce mur du côté extérieur, depuis la rue Antoine Lake et par-dessus la propriété voisine (photographies n° 22 à n° 24). Une jardinière est en place devant ce mur du côté cour.

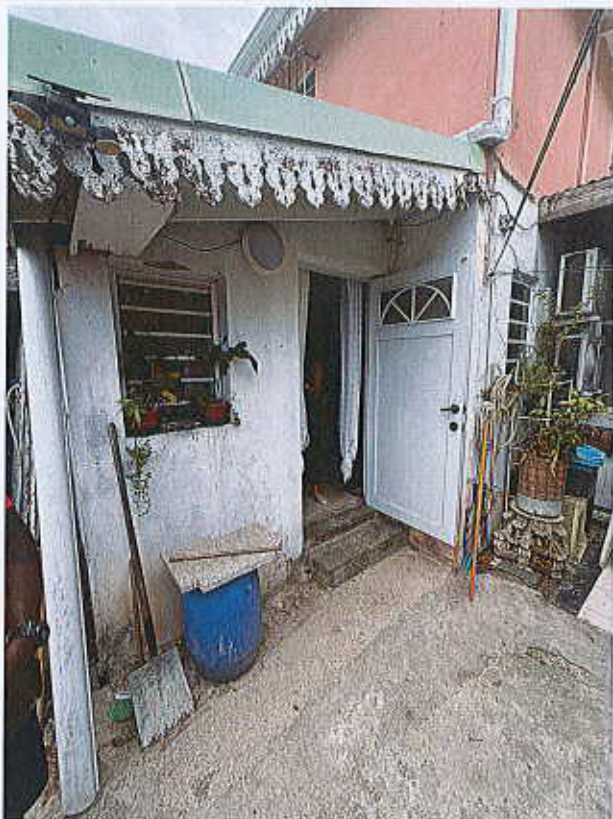
Photographie n° 25

Au fond de la petite cour le sol est carrelé et est suivi d'une construction construite en dur, accolée au bâtiment principal de la résidence. La façade de cette construction est recouverte d'enduit à l'état brut (non peint). Sa toiture est constituée d'une ossature en bois manifestement en état brut et disposant de tôles ondulées affichant des traces d'oxydation.

Les façades extérieures du bâtiment principal de la résidence, dans le périmètre du lot saisi, sont recouvertes de peintures blanche et saumon écaillées, usagées et par endroits reprise par du béton à l'état brut. Quelques percements sont visibles ainsi que des fissures et des écaillages de béton.

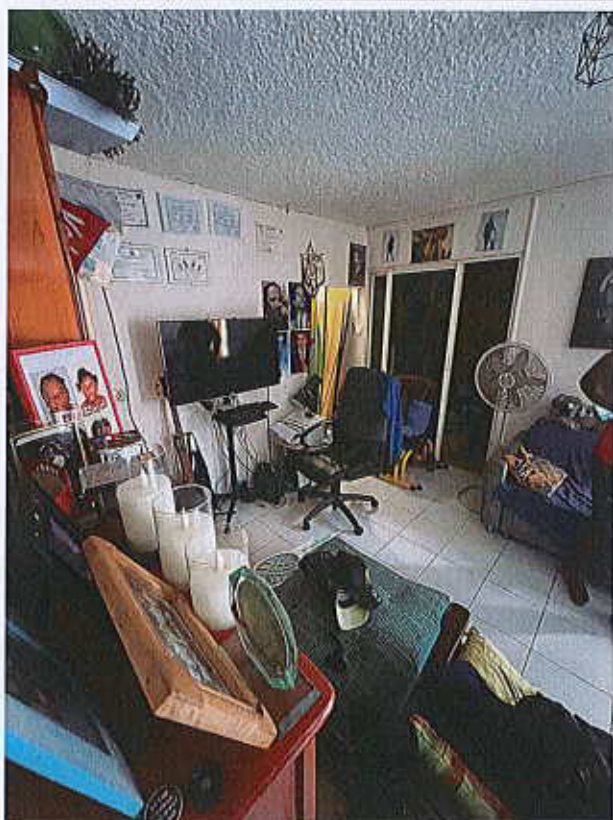
Photographie n° 45

- Le sol est recouvert de carrelage blanc présentant un état d'usage et affichant des écaillages. Quelques fissures sont visibles au niveau du passage entre le coin cuisine et le séjour. Quelques carreaux de teinte différente sont visibles au fond de la pièce.
- Le séjour est accessible depuis le coin cuisine par une large baie de passage dépourvue de porte, partiellement obturée par le comptoir précédemment évoqué.
- La pièce prend jour par une fenêtre à ailettes vitrées orientables disposant d'une structure métallique située à droite en entrant.
- Les murs sont recouverts de peinture façon gouttelette présentant un état d'usage. Une fissure filiforme est visible à proximité de la fenêtre de droite.

- Le plafond est recouvert de crépi et de peinture blanche en état d'usage.
- Des fils électriques tirés en applique, non protégés par des goulottes, et des goulottes longent la partie haute de certains murs.
- La pièce permet l'accès à l'étage par un escalier en bois, à un wc et à une salle d'eau situés au fond et à une pièce SUD située dans le bâtiment annexe.
- Le séjour reçoit le tableau électrique dont la façade est démontée lors de ma description.
