## PROCES VERBAL DE DESCRIPTION

L'AN DEUX MILLE VINGT CINQ ET LE DIX DECEMBRE

Me rends ce jour à 14 heures 30 sur la parcelle BX 1263, Lieudit Dampierre au GOSIER (97190) à l'effet de procéder à la description du bien immobilier saisi conformément aux dispositions de l'article R322-2 du Code des Procédures Civiles d'Exécution.

La référence cadastrale est : BX 1263, Lieudit Dampierre au GOSIER (97190).

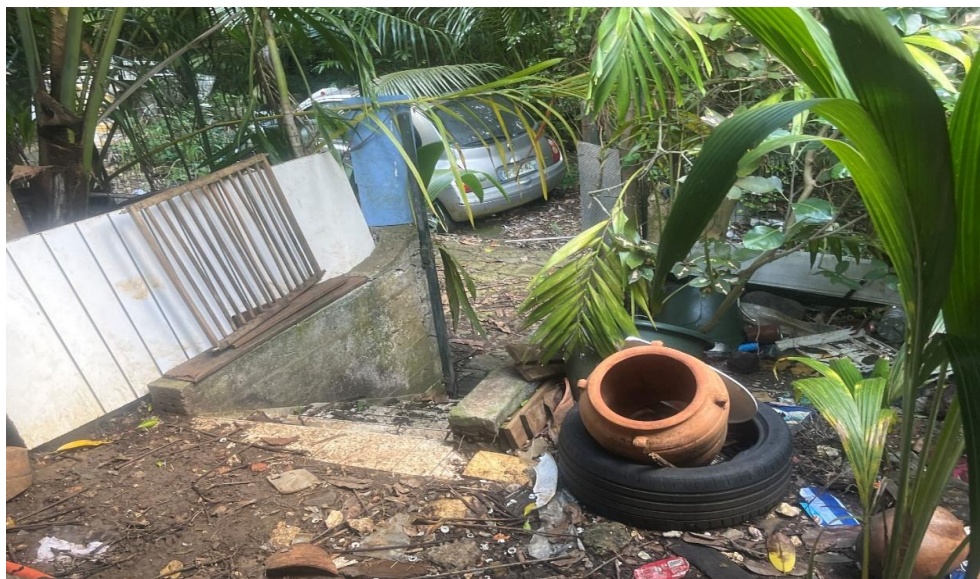
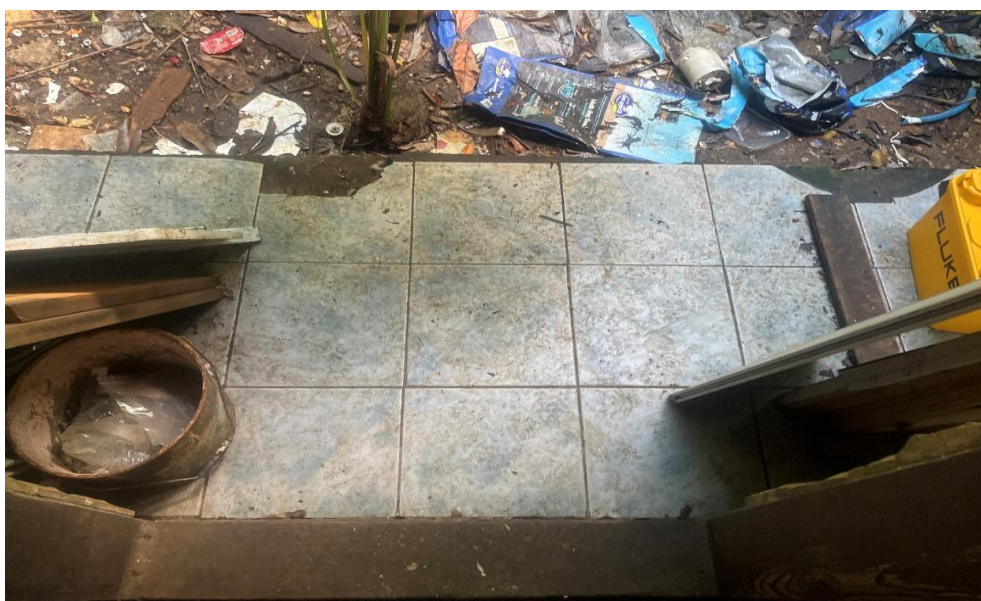
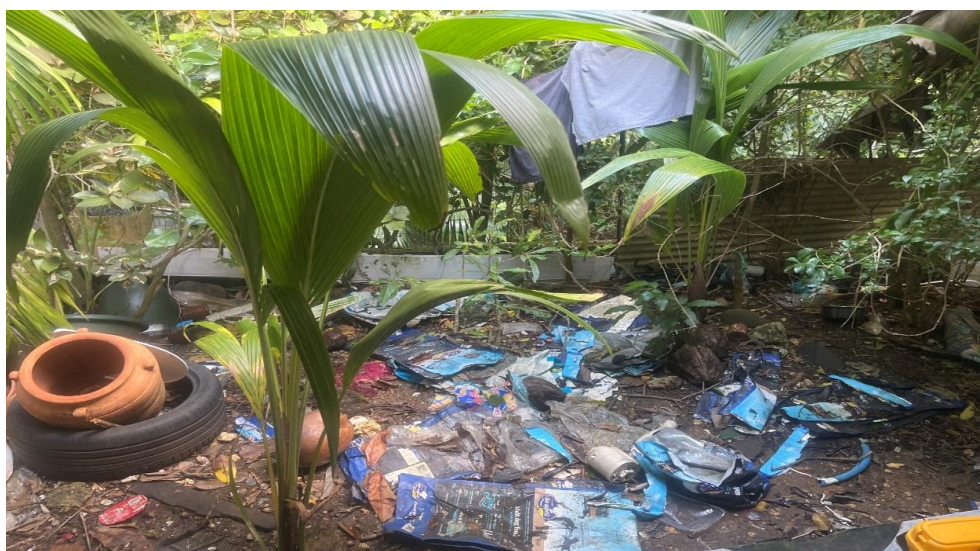
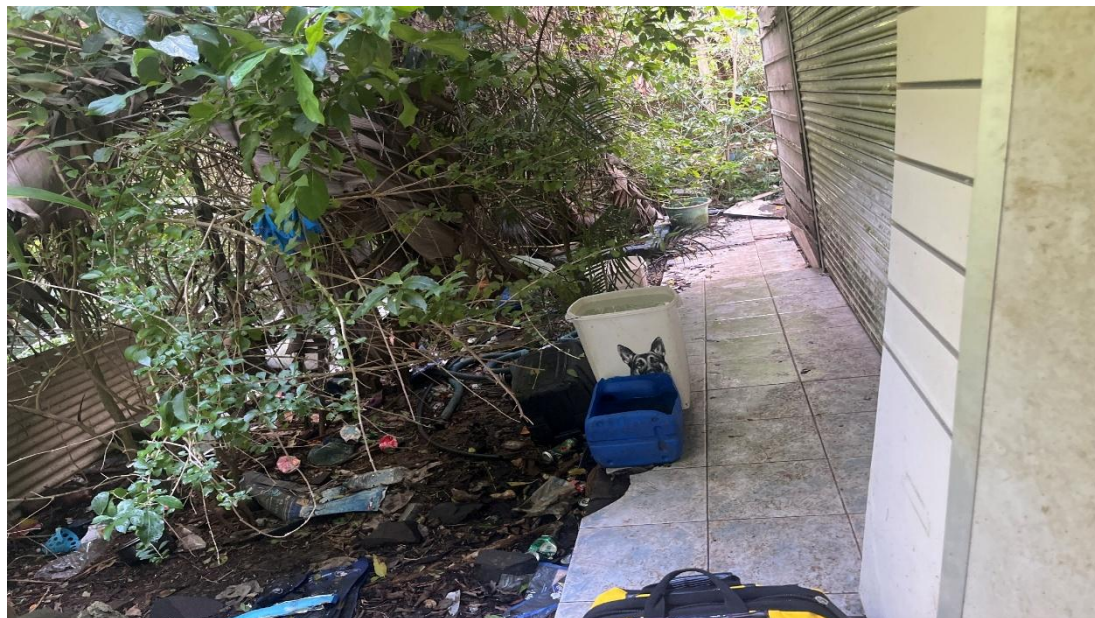
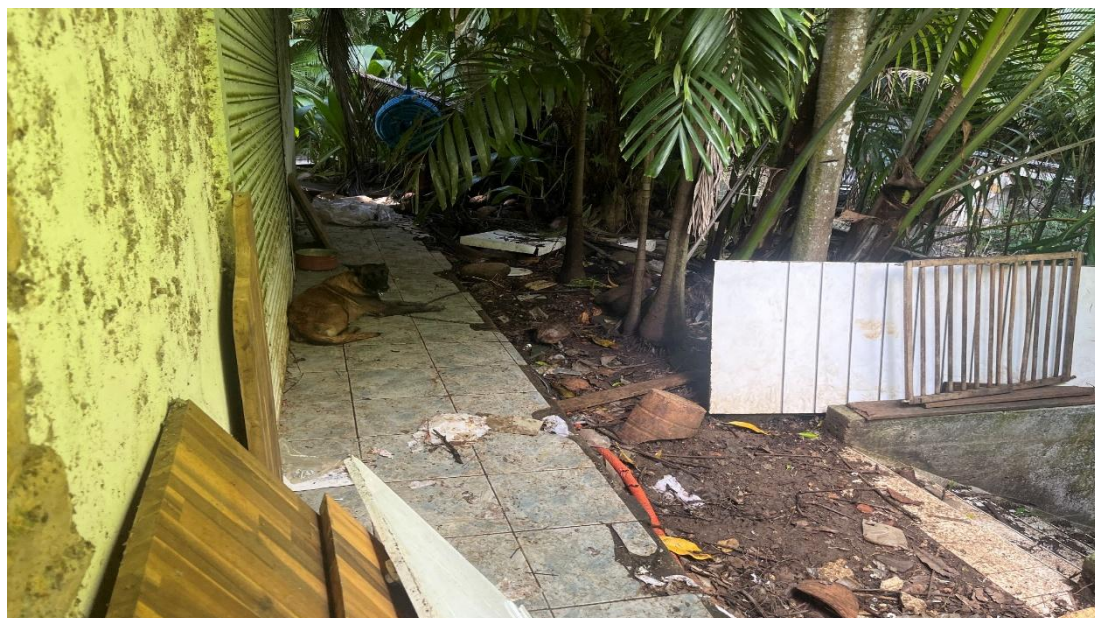
Des plantations sont visibles à l'avant de la propriété. Un chemin bétonné recouvert de carrelage contourne la maison.

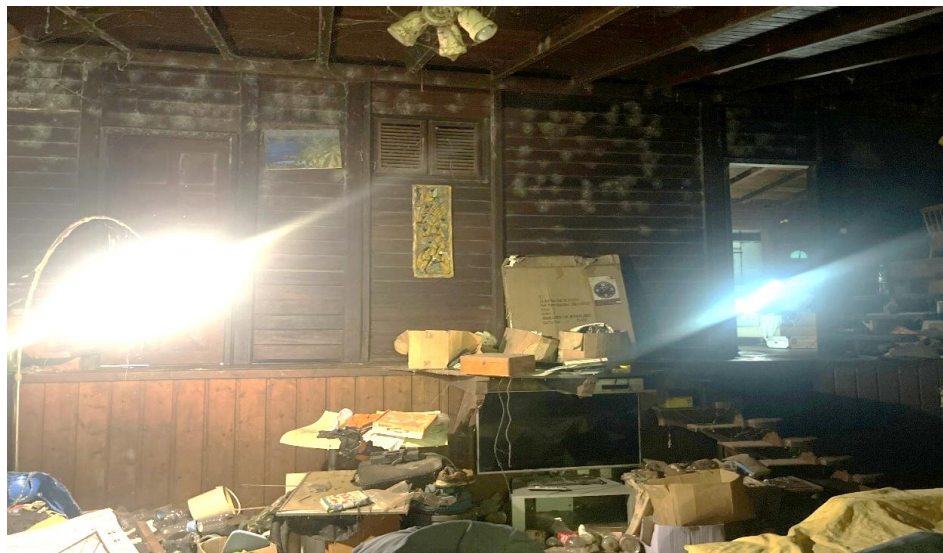
### Séjour :

Il existe un grand séjour avec cuisine ouverte. Le sol est en partie recouvert de carrelage cassé et de lames de parquet endommagées.
